## LOCALIZZAZIONE

indirizzo via Orticello 5/8  
foglio 5 all. A  
mappale 3112  
classificazione  
23.15 edificio di nuova costruzione N

## TIPO EDILIZIO T.0.0

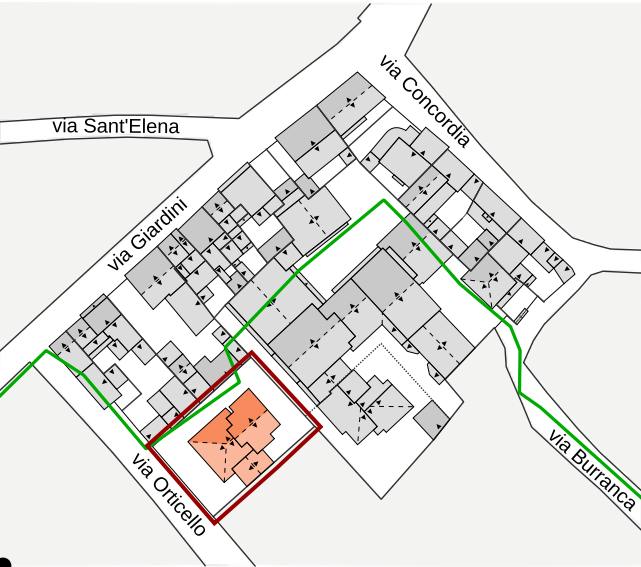
Datazione degli edifici  
scala 1:1500

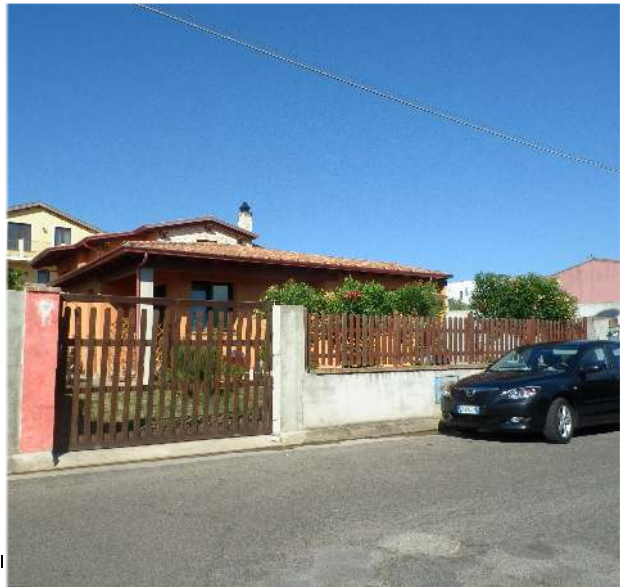
- Edifici di valore storico**
- ST1** conservati
  - ST2** conservati + trasformazioni reversibili o coerenti
  - ST3** degradati
  - ST4** degradati + trasformazioni reversibili o coerenti
- Edifici da riqualificare**
- RQ1** conservati + trasformazioni sostanziali
  - RQ2** degradati + trasformazioni sostanziali
- Edifici alterati o di nuova costruzione**
- N**
- Rudere**
- R**
- Aree libere**
- AL**

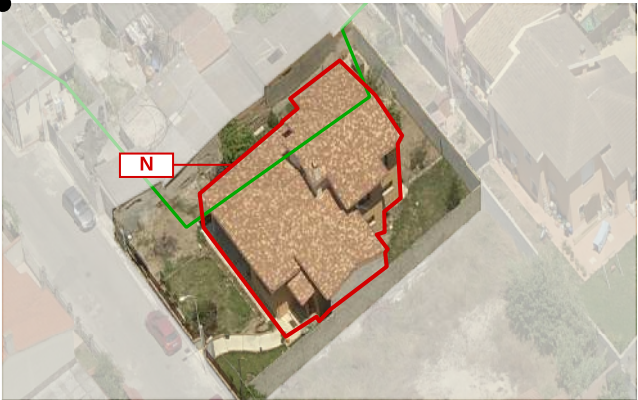
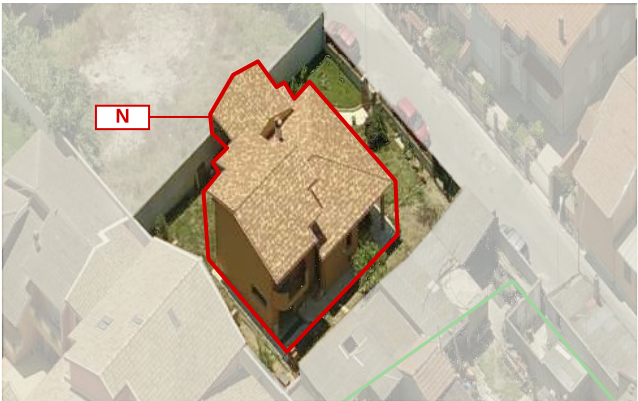
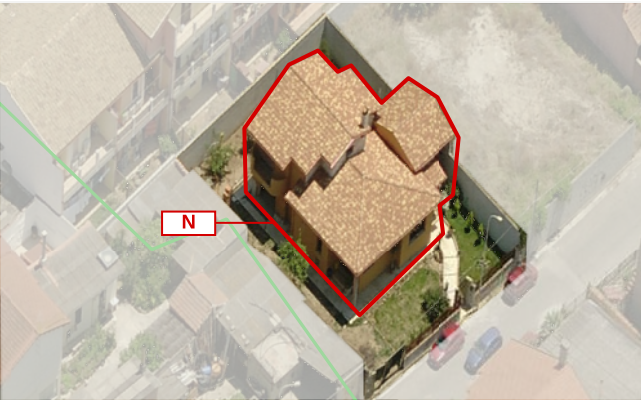
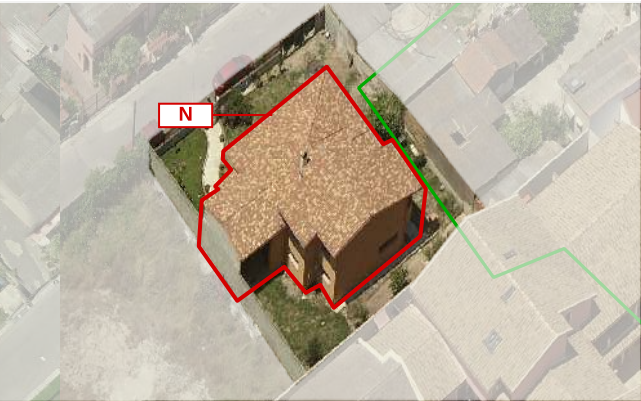
A\_ 2015

| UMI | DATAZIONE | STATO DI CONSERVAZIONE |
|---|---|---|
| 23.15 | post 1970 | struttura buono<br>finiture medio |

23.15 alterazione visivo percettiva (recinzione a giorno)  
alterazione rispetto al tessuto storico (tipologia non rispondente al contesto urbanistico storico)
