Individuazione UMI \_ Carta di impianto 1939

## LOCALIZZAZIONE

Indirizzo via Sant'Elena15  
foglio 5 all. A  
mappale 854  
classificazione  
24.9 Edifici degradati con trasformazioni reversibili o coerenti ST4

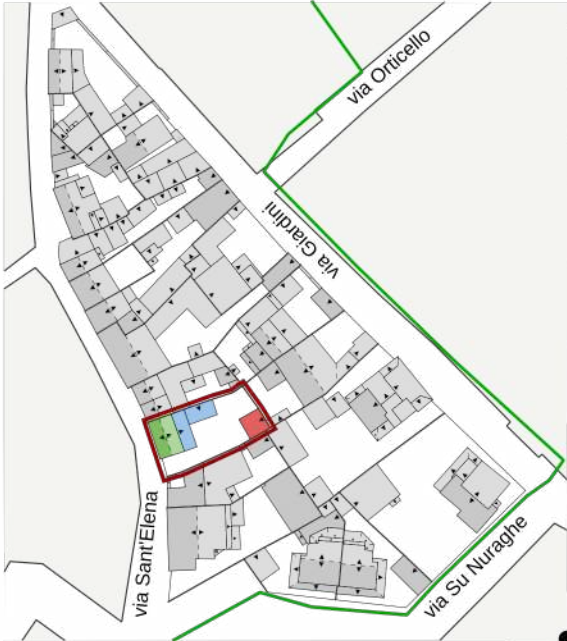
Datazione degli edifici  
scala 1:1500

- Edifici di valore storico**
- ST1 conservati
  - ST2 conservati + trasformazioni reversibili o coerenti
  - ST3 degradati
  - ST4 degradati + trasformazioni reversibili o coerenti
- Edifici da riqualificare**
- RQ1 conservati + trasformazioni sostanziali
  - RQ2 degradati + trasformazioni sostanziali
- Edifici alterati o di nuova costruzione**
- N
  - R Rudere
  - AL Aree libere

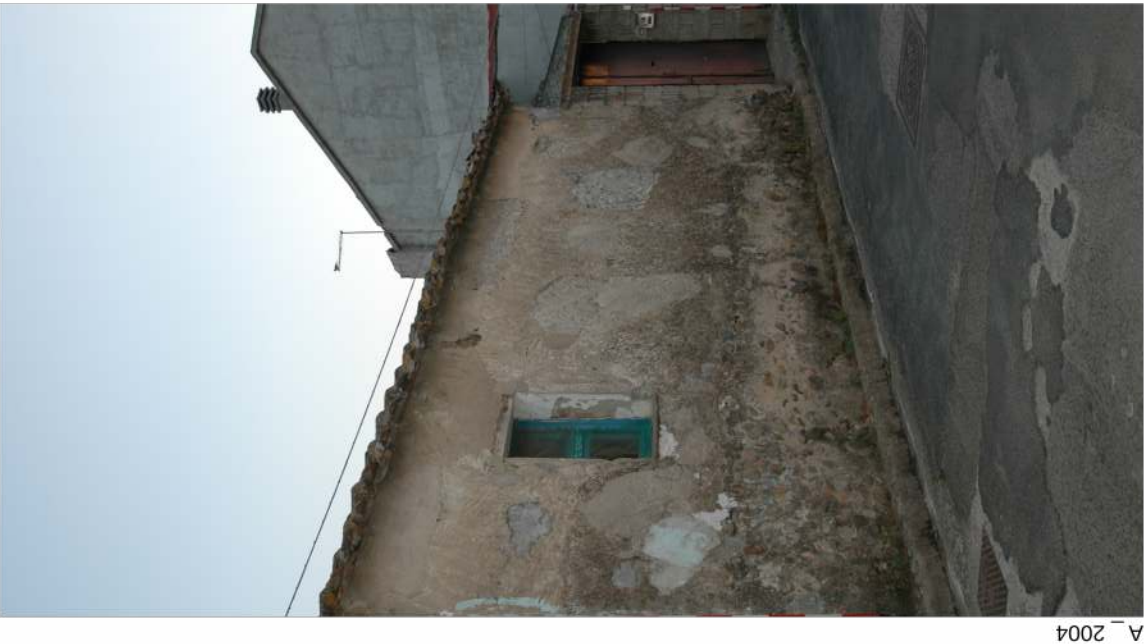
Foto a 45° \_ Classificazione degli edifici

24.9 ante 1939 struttura buono finiture scarso

24.9 alterazione visivo percettiva (avanzato stato di degrado delle finiture, parte delle coperture realizzate in lastre di cemento amianto, cancello carrabile metallico) alterazione rispetto al tessuto storico (ampliamento planimetrico)

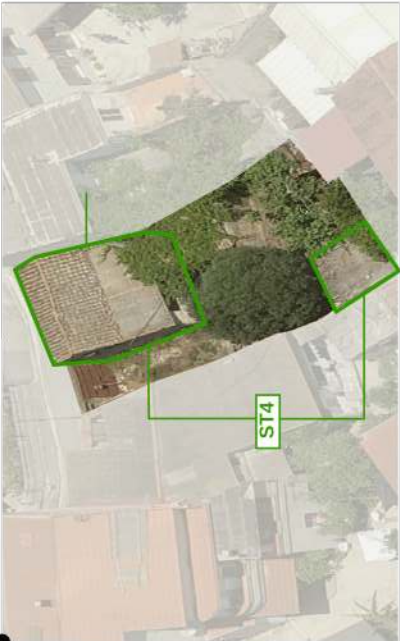
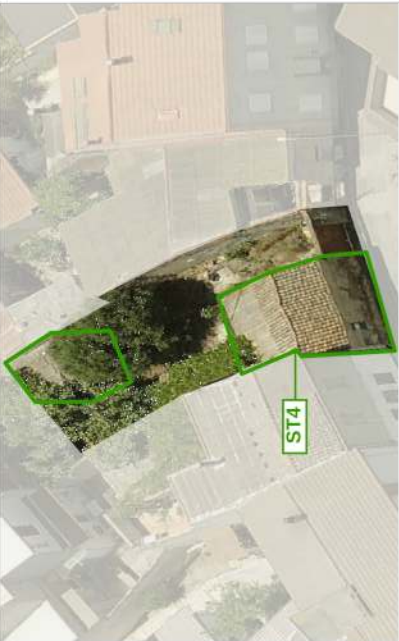
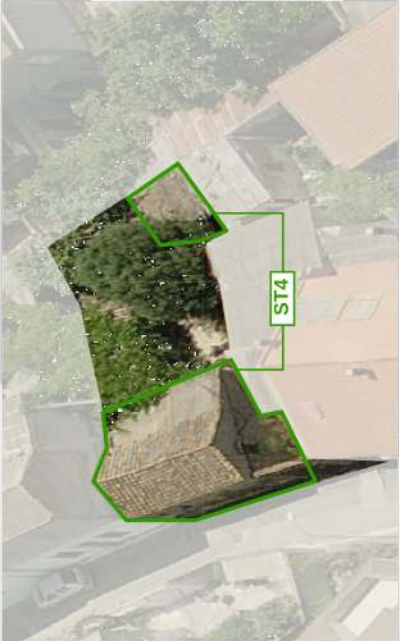
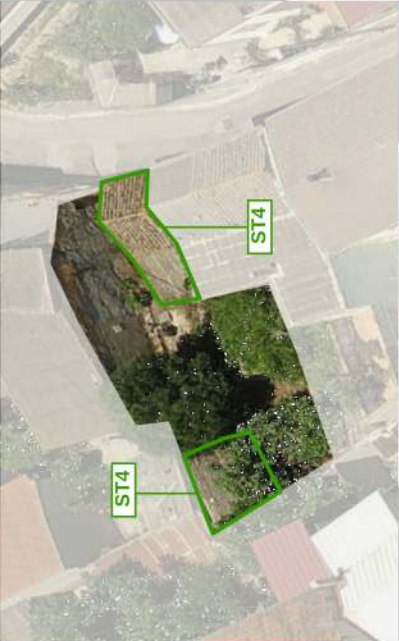
- la UMI conserva le caratteristiche dell'edificato storico rappresentato nelle carta catastale del 1939  
- lotto di forma rettangolare, con accesso carrabile sulla via Sant'Elena con edificazione su un livello prospiciente la via Sant'Elena. L'edificio ha un porticato di recente realizzazione esposto a Sud e un piccolo volume accessorio sul confine Sud.
