Foto a 45° \_ Classificazione degli edifici

Indirizzo via Giardini 66/68  
foglio 5 all. A  
mappale 504  
classificazione  
24.17 edifici degradati con trasformazioni sostanziali RQ2

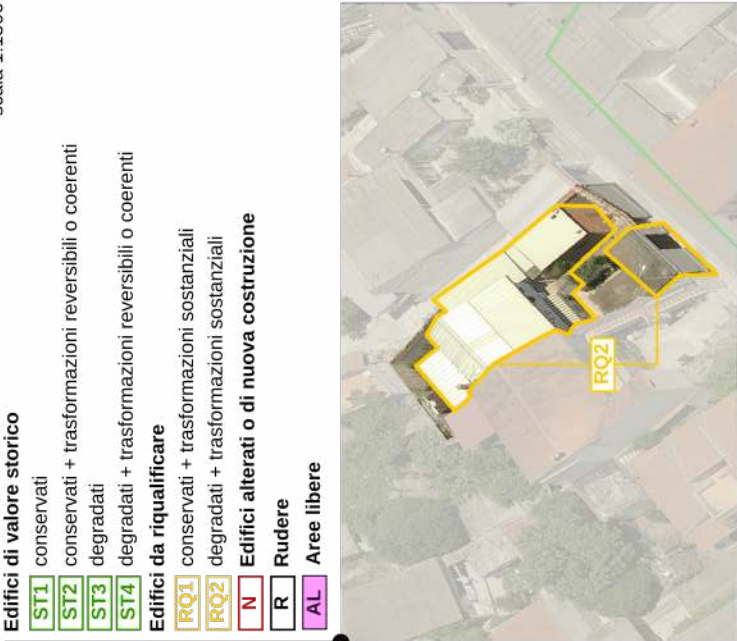
Edifici di valore storico

Edifici da riqualificare

Edifici alterati o di nuova costruzione

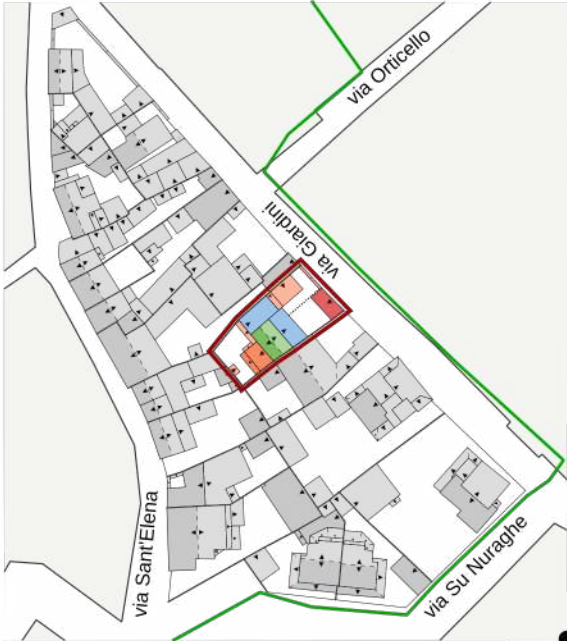
Datazione degli edifici  
scala 1:1500

Edifici riconducibili al periodo antecedente il 1939

Edifici riconducibili al periodo 1939 - 1950

Edifici riconducibili al periodo 1950 - 1970

Edifici parzialmente antecedenti al 1939

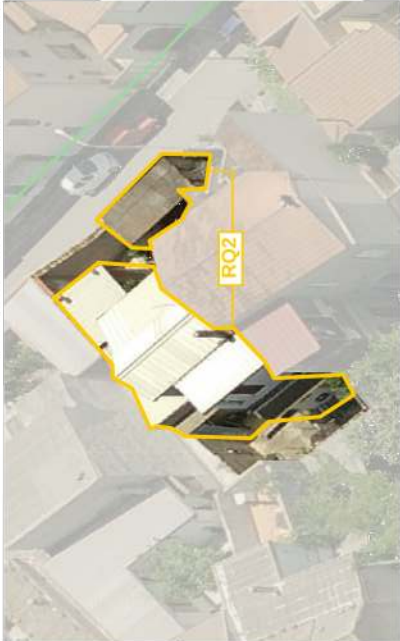
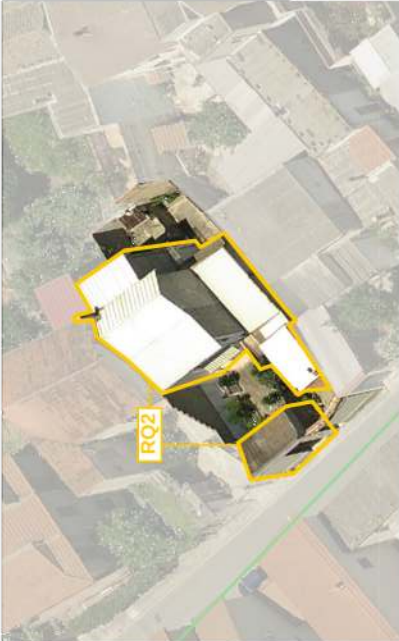
| 24.17 | ante 1939/post 1970 | struttura | buono | finiture | medio |

24.17 alterazione visivo percettiva (manti di copertura in lastre metallica e cemento amianto, finiture assenti o carenti, cancelli di ingresso in metallo)  
alterazione rispetto al tessuto storico (ampliamento planivolumetrico)

- la UMI consiste in un edificio esistente già nel 1939 che nel tempo ha subito una serie di interventi di ampliamento che ne hanno modificato non poco le caratteristiche architettoniche.  
- l'edificio consiste in un volume di due livelli, parallelo alla via giardini e che individua due corti, una anteriore e una posteriore.  
- l'accesso all UMI avviene attraverso una cancello carrabile in metallo architravato e coperto  
tipo di accesso al lotto carrabile (cancello metallico)  
tipo di recinzione cieca  
destinazione d'uso degli spazi aperti pertinenza diretta dell'abitazione  
note e criticità -
