**indirizzo** via Giardini 54  
**foglio** 5 all. A  
**mappale** 2544/2545  
**classificazione**  
**24.19** edificio di nuova costruzione N

## 24.19 SEZIONE TECNICA UNITÀ EDILIZIE

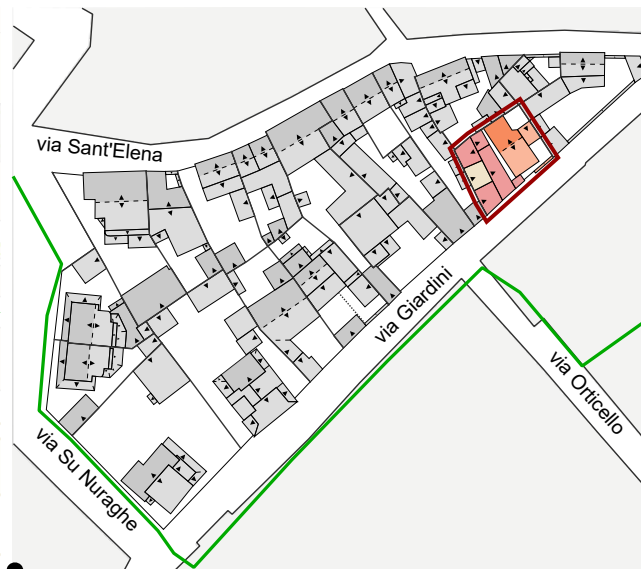
Datazione degli edifici  
scala 1:1500

Edifici riconducibili al periodo antecedente il 1939
-

Edifici riconducibili al periodo 1939 - 1950
-

Edifici riconducibili al periodo 1950 - 1970
-

Edifici riconducibili al periodo successivo al 1970
-

Edifici parzialmente antecedenti al 1939

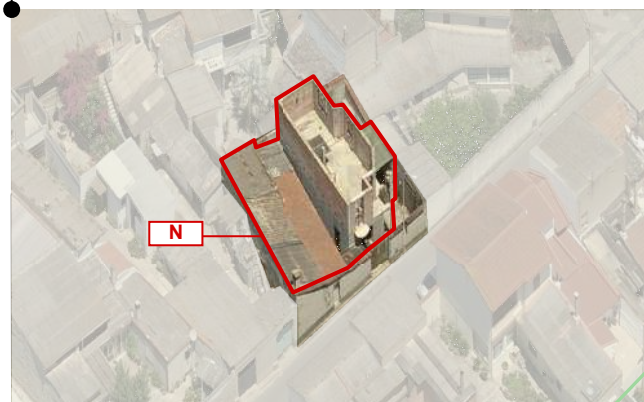
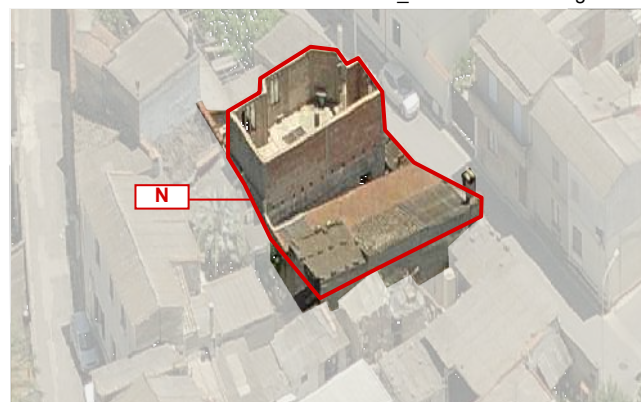
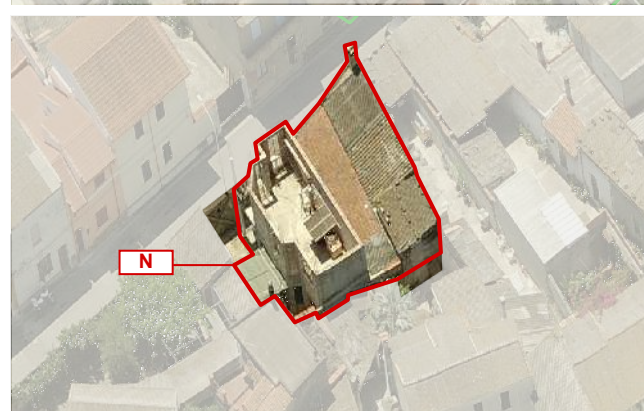
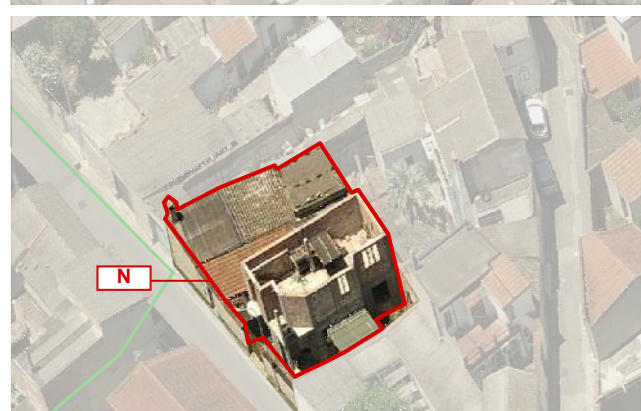
**24.19** alterazione visivo percettiva (manti di copertura in lastre di cemento amianto, finiture assenti o degradate)  
alterazione rispetto al tessuto storico (volumi e tipologie non coerenti)

- la UMI ospita due sotto unità di recente realizzazione. La prima su un livello addossata lungo il confine sud ovest. La seconda in fase di realizzazione sulla corte prospiciente la prima.
- Il volume in fase di realizzazione non rispetta le caratteristiche tipologiche dell'edificato storico, si presenta come un edificio a torre isolato e fuori scala.

- dalle immagini allegate è evidente la volontà di frazionare la UMI in due unità distinte.
