indirizzo Via Parrocchia 10  
foglio 5 all. A  
mappale 159  
classificazione  
25.5 edificio di nuova costruzione N

IL CENTRO DI PRIMA E ANTICA FORMAZIONE  
Unità Minima di Intervento 05 \_ Isolato 25

25.05a

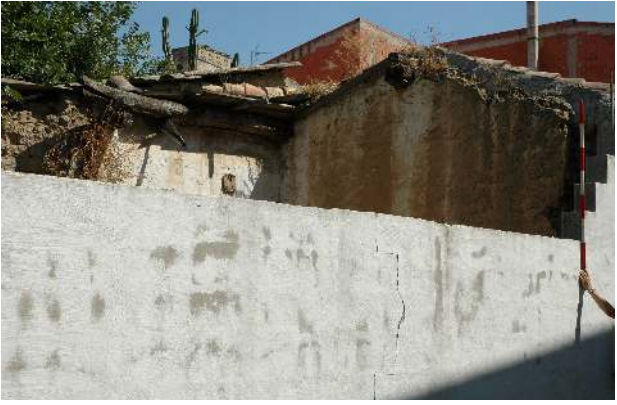
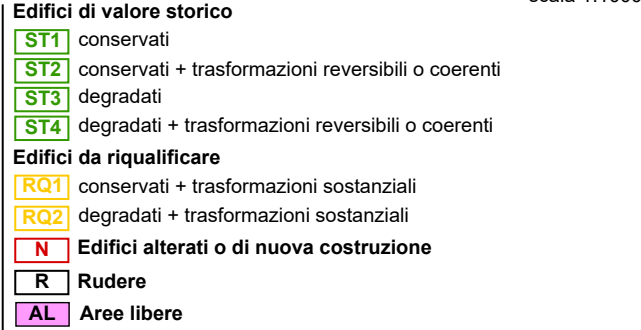
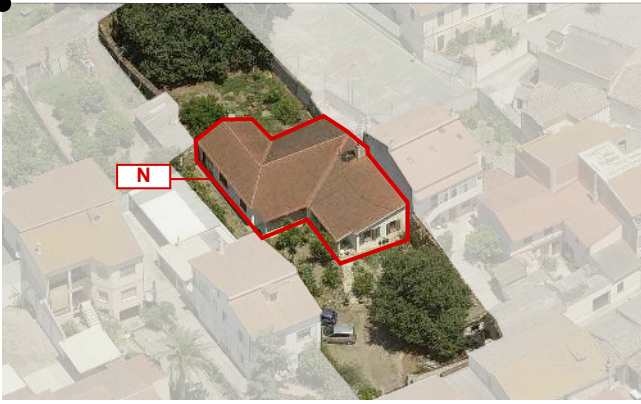
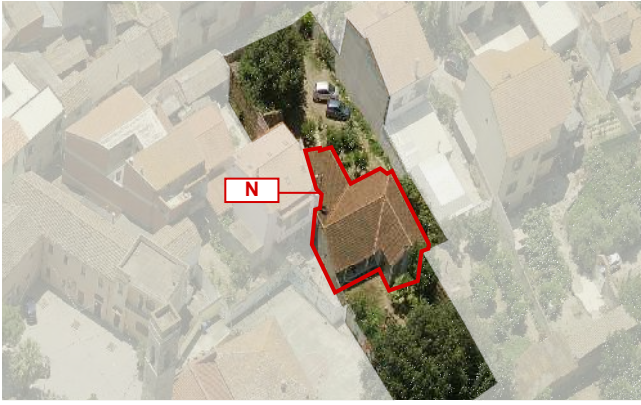
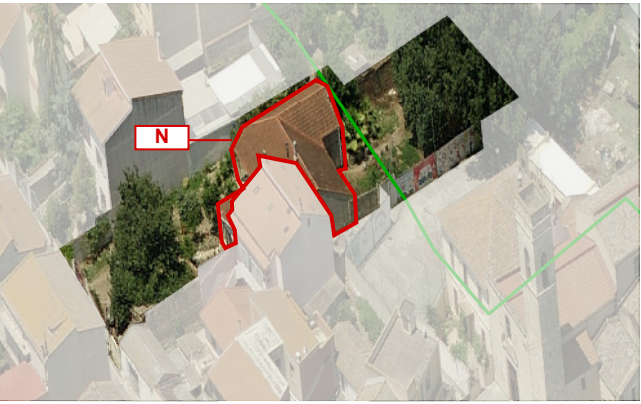
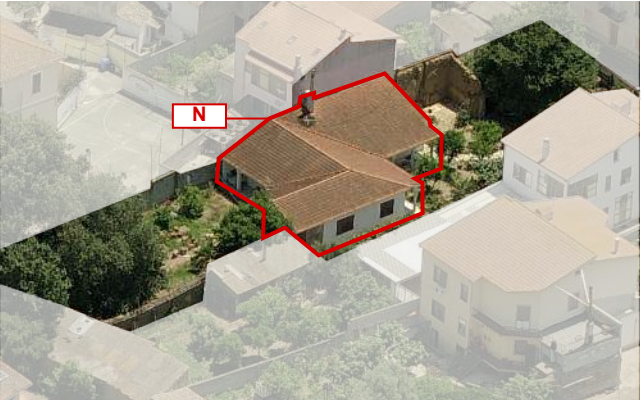
Foto a 45° \_ Classificazione degli edifici

- Edifici riconducibili al periodo antecedente il 1939
- Edifici riconducibili al periodo 1939 - 1950
- Edifici riconducibili al periodo 1950 - 1970
- Edifici riconducibili al periodo successivo al 1970
- Edifici parzialmente antecedenti al 1939

25.5 alterazione visivo percettiva (finitura in tegole portoghesi, infissi con portelloni, finiture incomplete, cancello metallico a giorno)  
alterazione rispetto al tessuto storico (edificio di recente realizzazione non coerente con l'edificato storico)
