## LOCALIZZAZIONE

indirizzo Via Parrocchia 32  
foglio 5 all. A  
mappale 54 - 55  
classificazione  
25.13a edificio di nuova costruzione N  
25.13b Edifici degradati con trasformazioni sostanziali RQ2

IL CENTRO DI PRIMA E ANTICA FORMAZIONE  
Unità Minima di Intervento 13 \_ Isolato 25

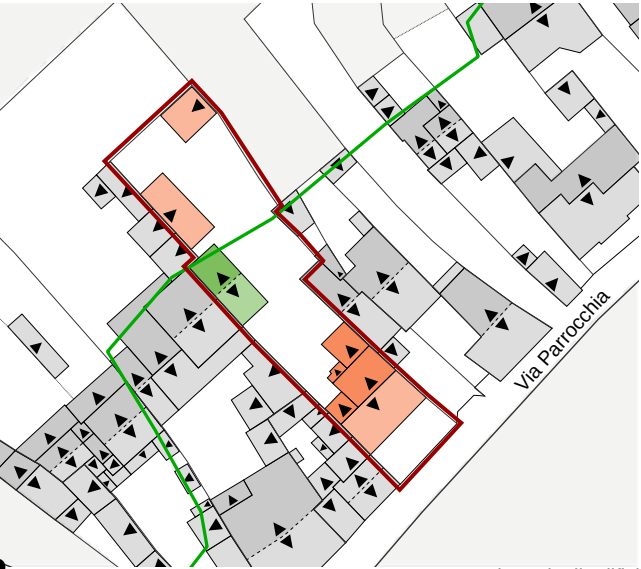
Datazione degli edifici  
scala 1:1000

- Edifici riconducibili al periodo antecedente al 1939
- Edifici riconducibili al periodo 1939 - 1950
- Edifici riconducibili al periodo 1950 - 1970
- Edifici riconducibili al periodo successivo al 1970
- Edifici parzialmente antecedenti al 1939

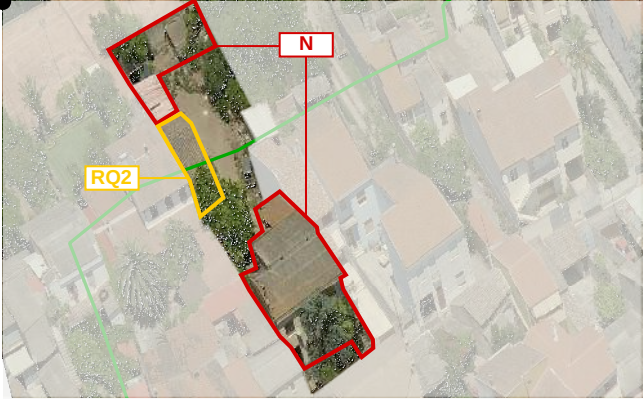
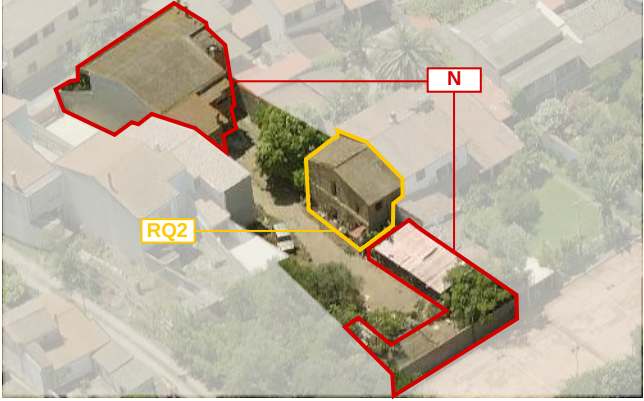
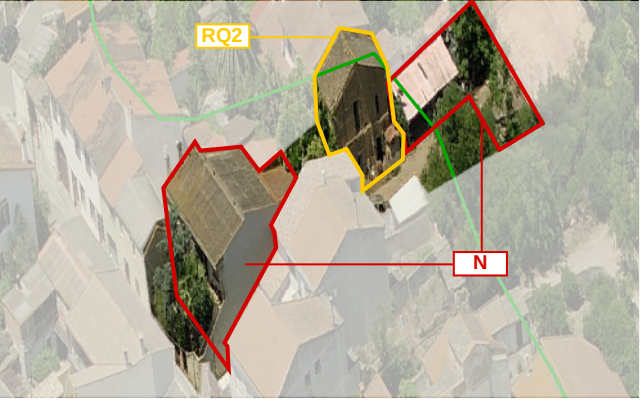
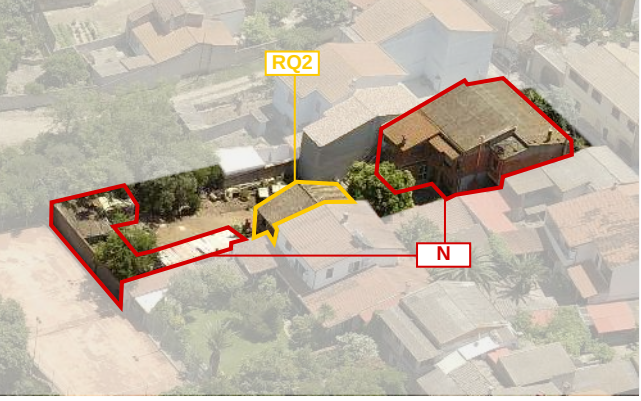
Foto a 45° \_ Classificazione degli edifici

**25.13a** alterazione visivo percettiva (finitura in lastre di cemento amianto, infissi con avvolgibili, recinzione a giorno, finiture assenti o degradate, balcone continuo sul fronte strada, scala a giorno)  
alterazione rispetto al tessuto storico (edificio di recente realizzazione con rapporti pkanovolumetrici non coerenti con il contesto storico)

**25.13b** alterazione visivo percettiva (edificio in avanzato stato di degrado)

**tipo edilizio di riferimento**  
- Dall'analisi della cartografia storica si evince che buona parte dell'edificato storico è stato demolito. Si conserva unicamente una parte, dell'edificio su due livelli individuato dalla UMI 25.13b.  
- la UMI 25.13a consiste in un volume su due livelli e in alcune coperture accessorie con caratteristiche costruttive e rapporti planovolumetrici non coerenti con il contesto edilizio storico.  
**tipo di accesso al lotto** pedonale (cancello metallico), carrabile (cancello metallico)  
**tipo di recinzione** a giorno  
**destinazione d'uso degli spazi aperti** pertinenza diretta dell'abitazione  
**note e criticità** -
