indirizzo Via Parrocchia 34 - 36  
foglio 5 all. A  
mappale 504  
classificazione  
25.14 Edifici conservati con trasformazioni sostanziali \_ RQ1

IL CENTRO DI PRIMA E ANTICA FORMAZIONE  
Unità Minima di Intervento 14 \_ Isolato 25

25.14a

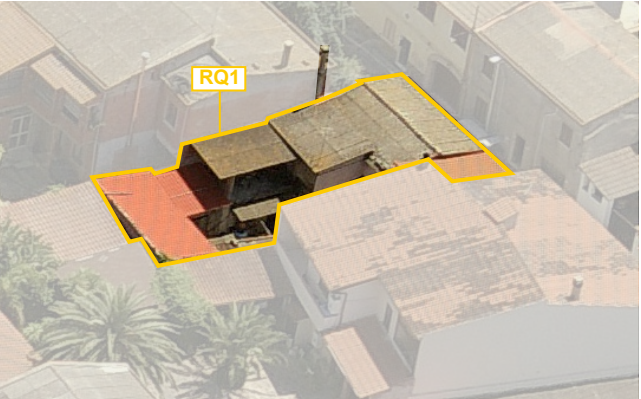
Foto a 45° \_ Classificazione degli edifici

25.14 alterazione visivo percettiva (manto di copertura in lastre di cemento amianto, finiture non complete, serranda metallica, infissi in metallo con portelloni)

- la UMI è costituita da un edificio storico su due livelli allineato sul fronte strada con corte posteriore quasi completamente libera.
- L'edificio principale è stato sottoposto a diversi interventi di ampliamento e ristrutturazione che non ne hanno stravolto le caratteristiche architettoniche. Gli interventi susseguitisi nel tempo possono ritenersi reversibili e in linea di massima coerenti.
- Gli interventi sulla corte posteriore sono evidenti e non del tutto coerenti con l'edificato storico. La corte risulta quasi interamente edificata
