indirizzo via Arbarei 33  
foglio 5 all. A  
mappale 9  
classificazione  
26.4 edificio di nuova costruzione N

IL CENTRO DI PRIMA E ANTICA FORMAZIONE  
Unità Minima di Intervento 04 \_ Isolato 26

26.4a

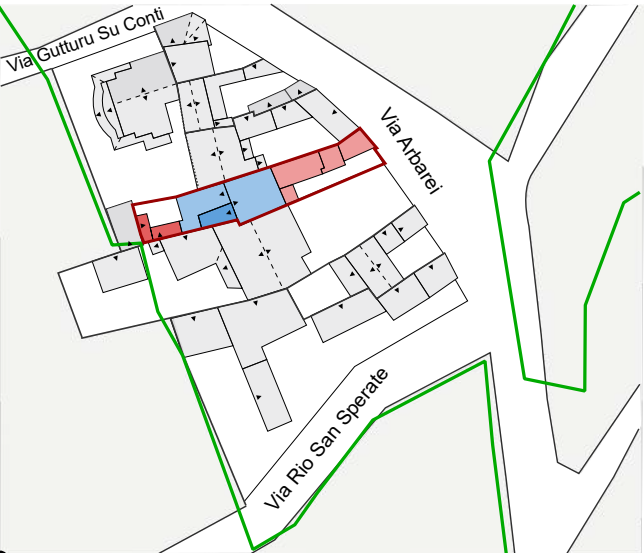
Datazione degli edifici  
scala 1:1000

- Edifici riconducibili al periodo antecedente al 1939
- Edifici riconducibili al periodo 1939 - 1950
- Edifici riconducibili al periodo 1950 - 1970
- Edifici riconducibili al periodo successivo al 1970
- Edifici parzialmente antecedenti al 1939

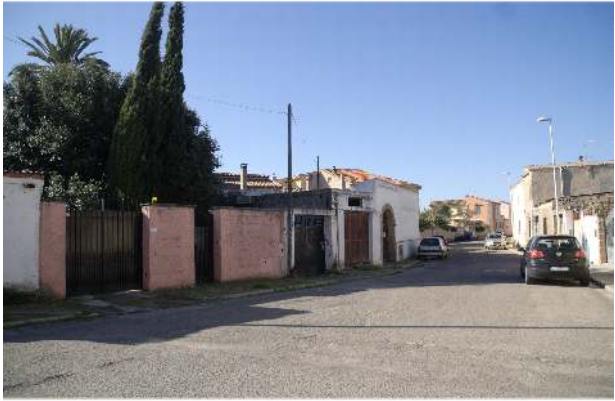
C\_2014

26.4 alterazione visivo percettiva  
alterazione rispetto al tessuto storico

**tipo edilizio di riferimento**  
- l'edificio storico era caratterizzato da un corpo di fabbrica con corte antistante e retrostante. Successivi interventi hanno completamente alterato la tipologia edilizia con l'aggiunta di corpi di fabbrica che hanno saturato quasi completamente l'immobile, senza migliorare la qualità architettonica dell'edificio.
