## IL CENTRO DI PRIMA E ANTICA FORMAZIONE

### Unità Minima di Intervento 08 \_ Isolato 26

**indirizzo** via Gutturu su Conti 5  
**foglio** 5 all. A  
**mappale** 1160  
**classificazione**  
26.8 edificio di nuova costruzione N

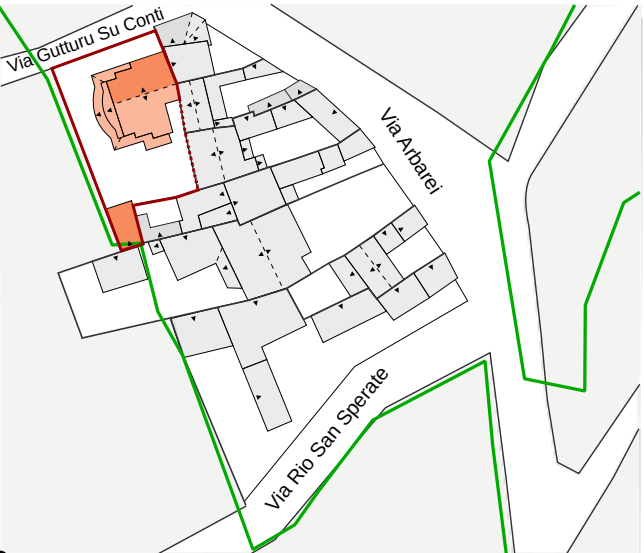
Datazione degli edifici scala 1:1000

- Edifici riconducibili al periodo antecedente il 1939
- Edifici riconducibili al periodo 1939 - 1950
- Edifici riconducibili al periodo 1950 - 1970
- Edifici riconducibili al periodo successivo al 1970
- Edifici parzialmente antecedenti al 1939

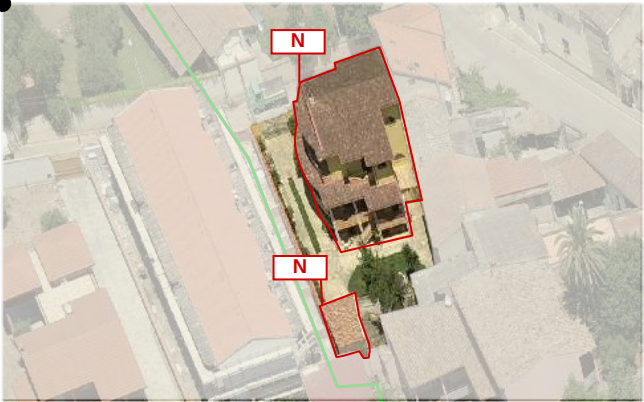
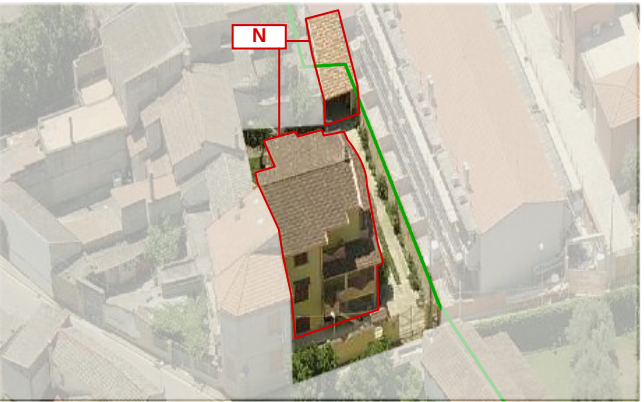
Foto a 45° \_ Classificazione degli edifici

**26.8** alterazione visivo percettiva  
alterazione rispetto al tessuto storico

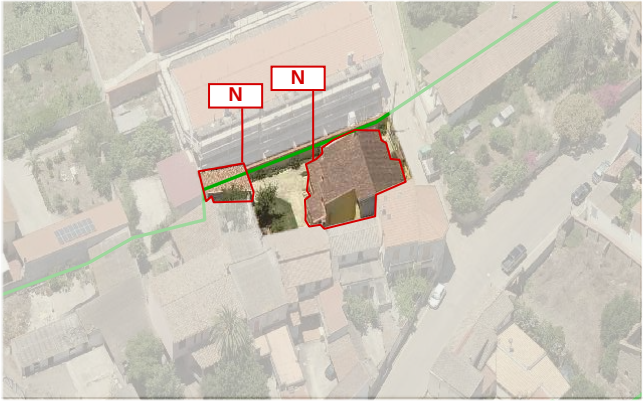
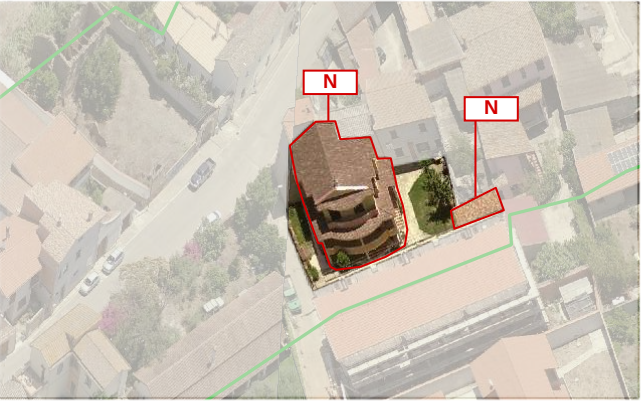
# 26.8a

| UMI | DATAZIONE | STATO DI CONSERVAZIONE |
|---|---|---|
| 26.8 | post 1970 | struttura ottimo<br>finiture ottimo |

**tipo edilizio di riferimento**  
- Dalla cartografia storica non risulta alcuna preesistenza. L'edificio attualmente esistente è di nuova edificazione (successiva agli anni 70) con rapporti e scala completamente fuori dal contesto. Non ci si può riferire ad alcuna tipologia costruttiva tipica dell'edificato storico  
**tipo di accesso al lotto** carrabile ( in ferro battuto) pedonale (in ferro battuto)  
**tipo di recinzione** a giorno  
**destinazione d'uso degli spazi aperti** pertinenza diretta dell'abitazione  
**note e criticità**
