Individuazione UMI \_ Carta di impianto 1939

## LOCALIZZAZIONE

IL CENTRO DI PRIMA E ANTICA FORMAZIONE  
Unità Minima di Intervento 07 \_ Isolato 28

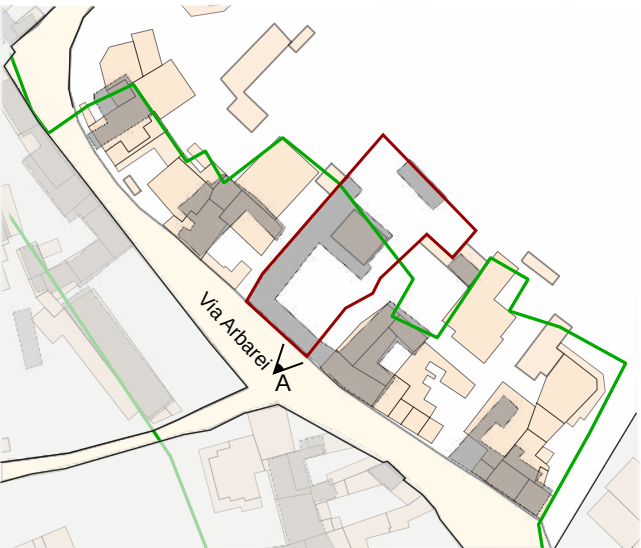
**tipo edilizio di riferimento**  
- l'edificato storico era caratterizzato da sviluppo a C con corte interna e corte posteriore, come evidente dalla documentazione catastale del 1939. Attualmente sono visibili solo i ruderi del corpo principale e le fondazioni delle coperture che si affacciavano sulla corte interna

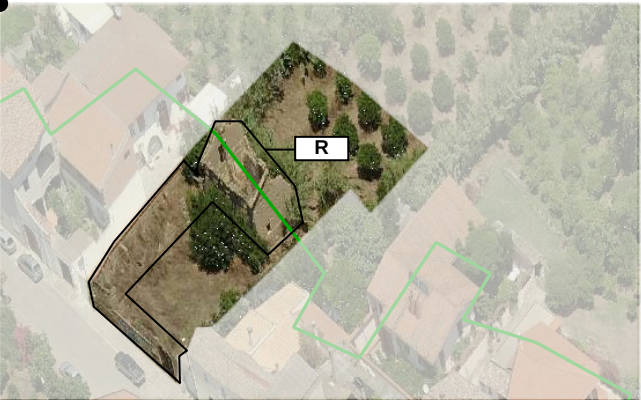
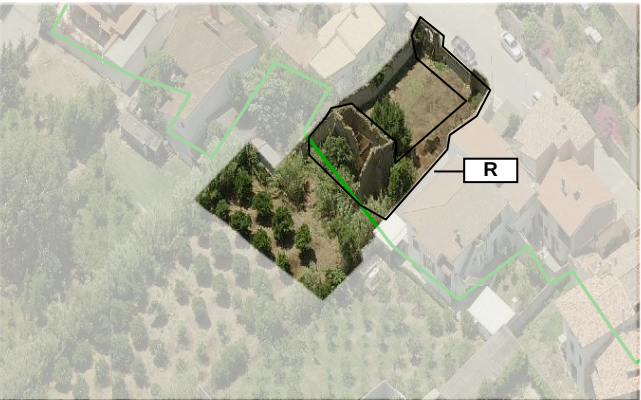
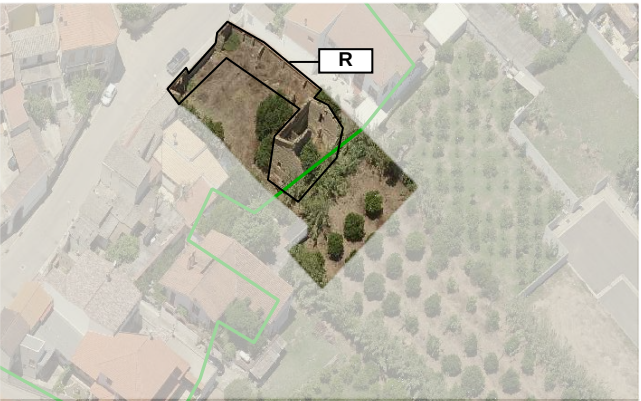
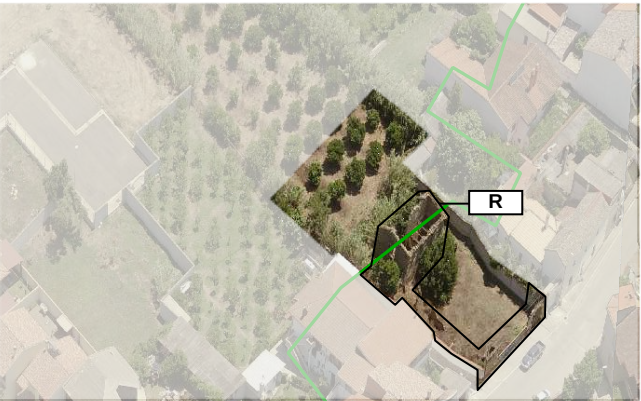
Foto a 45° \_ Classificazione degli edifici

indirizzo via Arbarei 48  
foglio 5 all. A  
mappale 22  
classificazione  
28.1 rudere - R

| UMI | DATAZIONE | STATO DI CONSERVAZIONE |
|---|---|---|
| 28.7 | ante 1939 | struttura scarso<br>finiture scarso |

27.8 nessuna alterazione

**tipo di accesso al lotto** carrabile (portale)  
**tipo di recinzione** cieca  
**destinazione d'uso degli spazi aperti** pertinenza diretta dell'abitazione  
**note e criticità** \_ presenza di portale ad arco
