LOCALIZZAZIONE

indirizzo via San Giovanni 19\_ via Millelire  
foglio 5 all. A  
mappale 3709  
classificazione  
29.11 edificio conservato con trasformazioni reversibili o coerenti

SEZIONE TECNICA

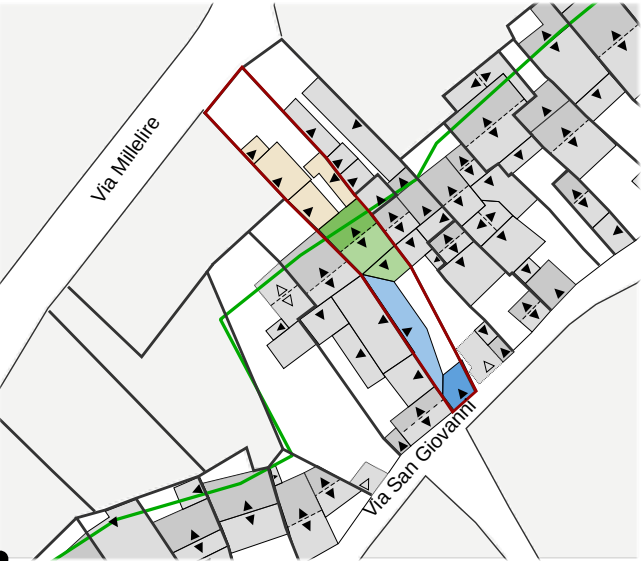
Datazione degli edifici  
scala 1:1000

- Edifici riconducibili al periodo antecedente al 1939
- Edifici riconducibili al periodo 1939 - 1950
- Edifici riconducibili al periodo 1950 - 1970
- Edifici riconducibili al periodo successivo al 1970
- Edifici parzialmente antecedenti al 1939

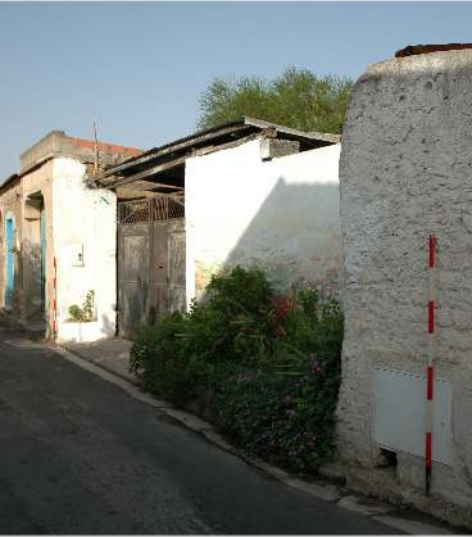
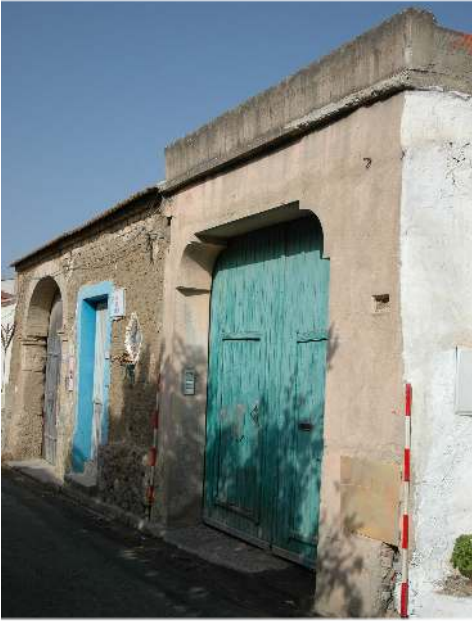
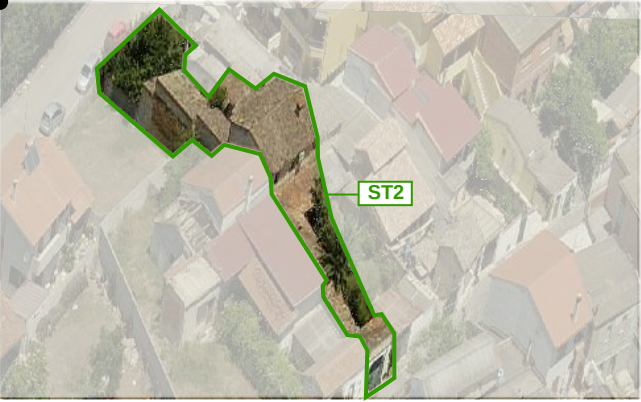
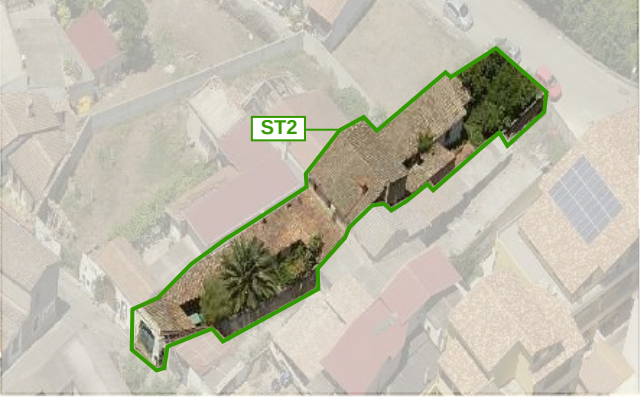
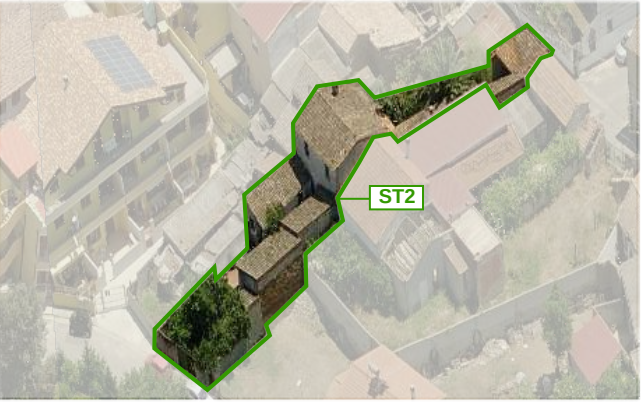
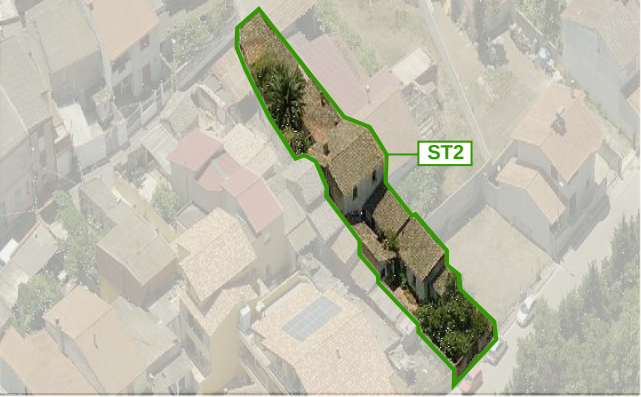
Foto a 45° \_ Classificazione degli edifici

- Edifici di valore storico**
- ST1 conservati
  - ST2 conservati + trasformazioni reversibili o coerenti
  - ST3 degradati
  - ST4 degradati + trasformazioni reversibili o coerenti
- Edifici da riqualificare**
- RQ1 conservati + trasformazioni sostanziali
  - RQ2 degradati + trasformazioni sostanziali
- Edifici alterati o di nuova costruzione**
- N Rudere
  - AL Aree libere

| UMI | DATAZIONE | STATO DI CONSERVAZIONE |
|---|---|---|
| 29.11 | ante 1939 | struttura buono<br>finiture buono |

29.11 alterazione rispetto al tessuto storico

**tipo edilizio di riferimento**  
- l'edificato storico era inserito all'interno di un lotto più ampio dal quale sono state ricavate due UMI separate. L'edificato si presentava a corpo centrale e "lolla" con corte anteriore e posteriore. L'accesso al lotto avveniva dalla via San Giovanni tramite portale carrabile.  
- in seguito, al corpo centrale, si sono aggiunti dei corpi laterali riducendo così le dimensioni della corte anteriore e di quella posteriore.  
- attualmente l'accesso al lotto avviene sia dalla via San Giovanni (portale) che dalla via Millelire (cancello metallico)  
**tipo di accesso al lotto** carrabile (portale e cancello metallico)  
**tipo di recinzione** cieca  
**destinazione d'uso degli spazi aperti** pertinenza diretta dell'abitazione  
**note e criticità** presenza di portale ad arco
