## LOCALIZZAZIONE

**indirizzo** via San Giovanni 21\_ via Millelire  
**foglio** 5 all. A  
**mappale** 36?  
**classificazione**  
29.12.1 edificio degradato con trasformazioni reversibili o coerenti\_ST4  
29.12.2 edificio degradato con trasformazioni sostanziali\_RQ2  
29.12.3 edificio degradato con trasformazioni sostanziali\_RQ2

IL CENTRO DI PRIMA E ANTICA FORMAZIONE  
Unità Minima di Intervento 12 \_ Isolato 29

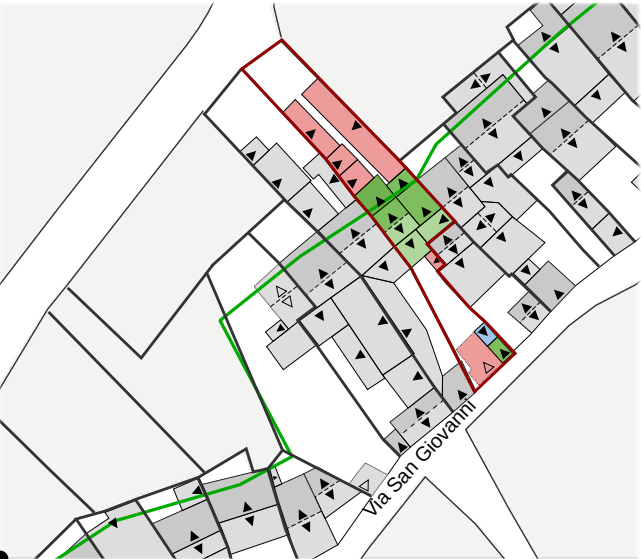
Datazione degli edifici  
scala 1:1000

- Edifici riconducibili al periodo antecedente il 1939
- Edifici riconducibili al periodo 1939 - 1950
- Edifici riconducibili al periodo 1950 - 1970
- Edifici riconducibili al periodo successivo al 1970
- Edifici parzialmente antecedenti al 1939
