Individuazione UMI \_ Carta di impianto 1939

IL CENTRO DI PRIMA E ANTICA FORMAZIONE  
Unità Minima di Intervento 19 \_ Isolato 29

29.19a

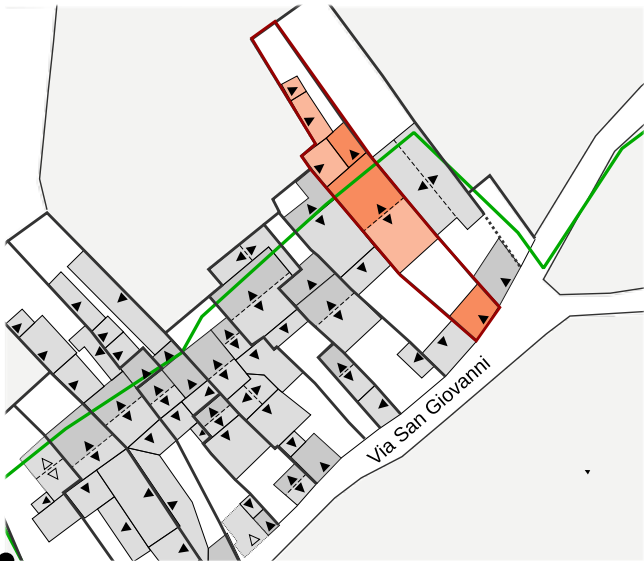
Individuazione UMI \_ GIS impianto attuale con 1939  
scala 1:1000

- Edifici riconducibili al periodo antecedente il 1939
- Edifici riconducibili al periodo 1939 - 1950
- Edifici riconducibili al periodo 1950 - 1970
- Edifici riconducibili al periodo successivo al 1970
- Edifici parzialmente antecedenti al 1939

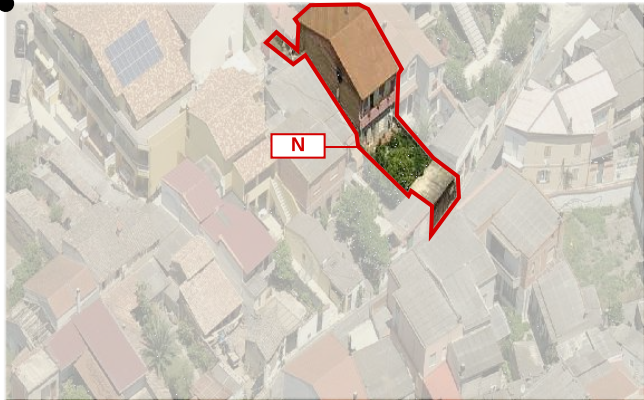
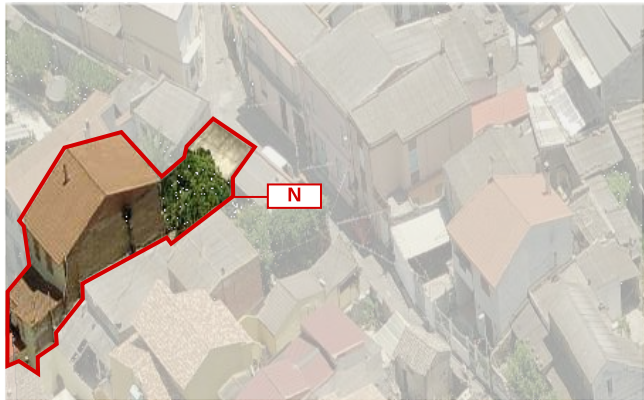
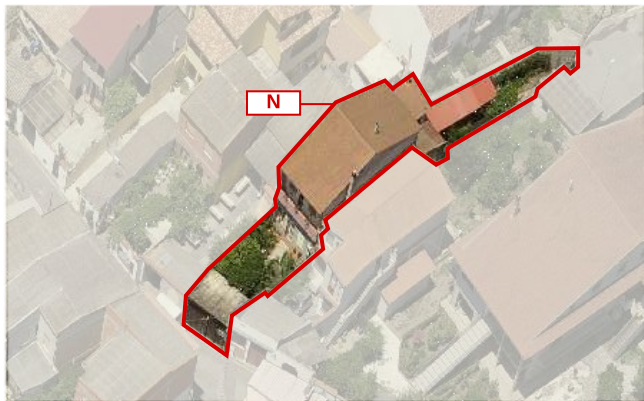
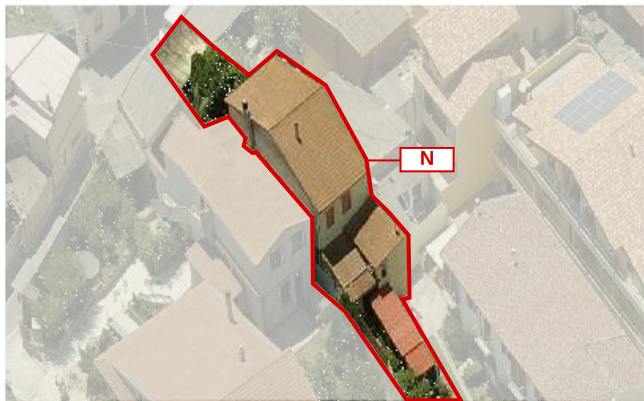
Foto a 45° \_ Classificazione degli edifici

- Edifici di valore storico**
- ST1** conservati
  - ST2** conservati + trasformazioni reversibili o coerenti
  - ST3** degradati
  - ST4** degradati + trasformazioni reversibili o coerenti
- Edifici da riqualificare**
- RQ1** conservati + trasformazioni sostanziali
  - RQ2** degradati + trasformazioni sostanziali
- N** Edifici alterati o di nuova costruzione
- R** Rudere
- AL** Aree libere

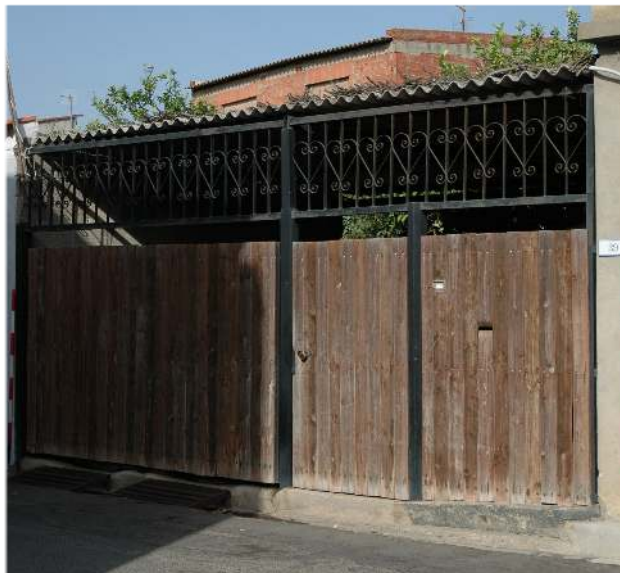
B\_2004

indirizzo via San Giovanni 39  
foglio 5 all. A  
mappale 1990  
classificazione  
29.19 edificio di nuova costruzione N

superficie lotto 309,75 mq  
superficie coperta 180,26 mq  
superficie libera 129,49 mq  
volume edificato 935,99 mc  
altezza massima di gronda 7,13 m  
indice fondiario 3 mc/mq  
indice di fabbricazione 3,02 mc/mq  
larghezza fronte strada 5,67 m (via San Giovanni)

| UMI | DATAZIONE | STATO DI CONSERVAZIONE |
|---|---|---|
| 29.19 | post 1970 | struttura buono<br>finiture sufficiente |
