## LOCALIZZAZIONE

indirizzo via San Giovanni 41  
foglio 5 all. A  
mappale 46(?)  
classificazione  
29.20 edificio di nuova costruzione N

## 29.20 SEZIONE TECNICA UNITÀ EDILIZIE

## TIPO EDILIZIO T.0.0

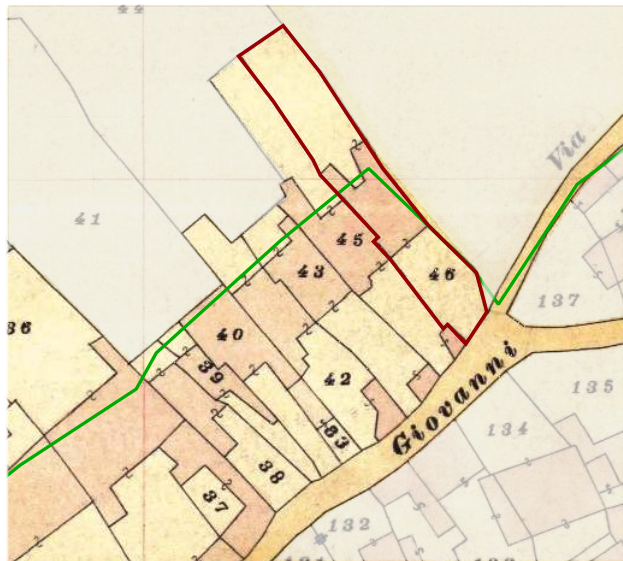
Individuazione UMI \_ Carta di impianto 1939

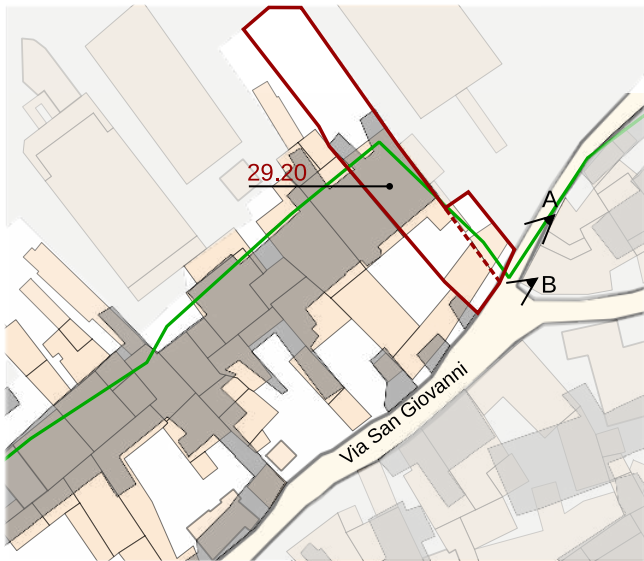
Individuazione UMI \_ GIS impianto attuale con 1939  
scala 1:1000

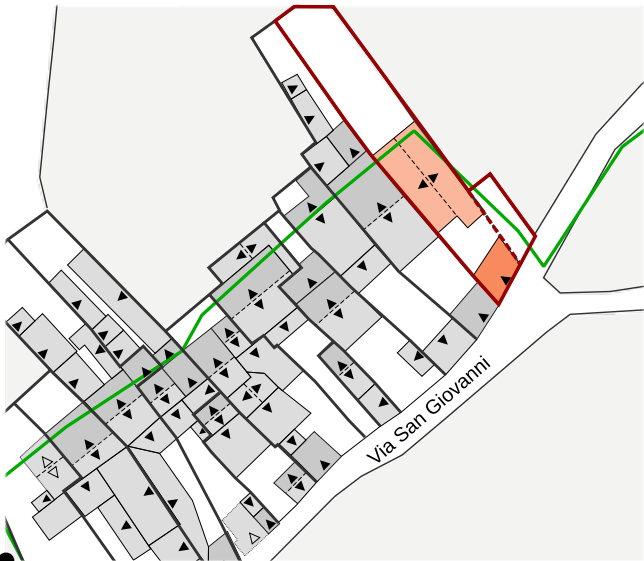
Datazione degli edifici  
scala 1:1000

- Edifici riconducibili al periodo antecedente il 1939
- Edifici riconducibili al periodo 1939 - 1950
- Edifici riconducibili al periodo 1950 - 1970
- Edifici riconducibili al periodo successivo al 1970
- Edifici parzialmente antecedenti al 1939

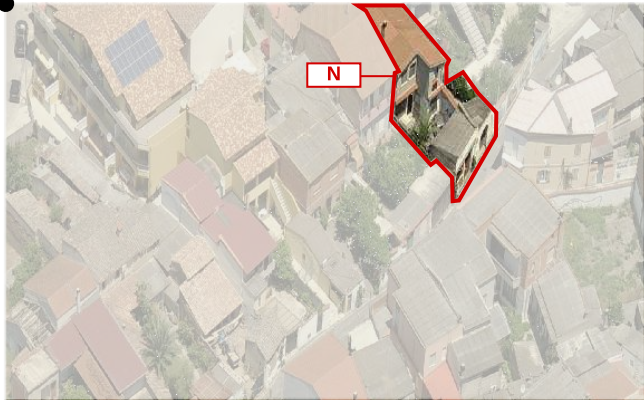
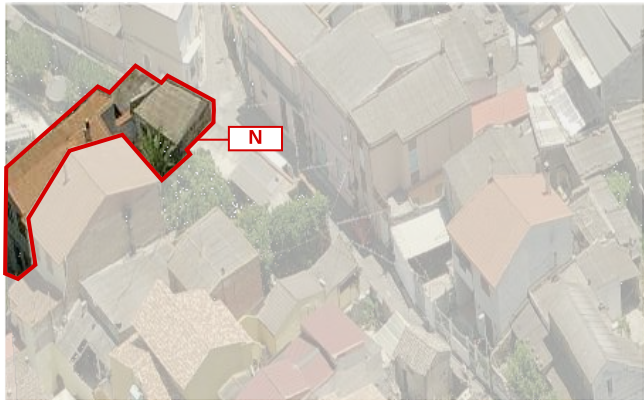
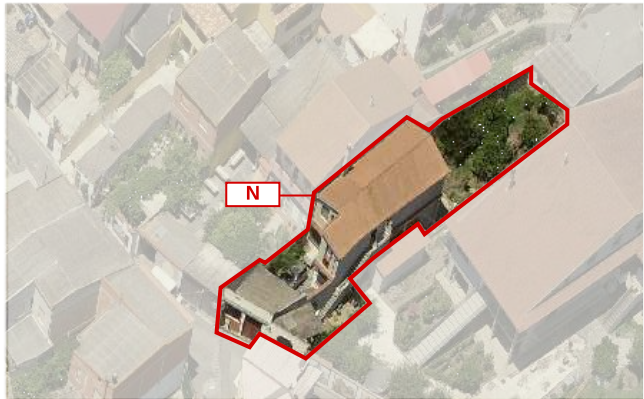
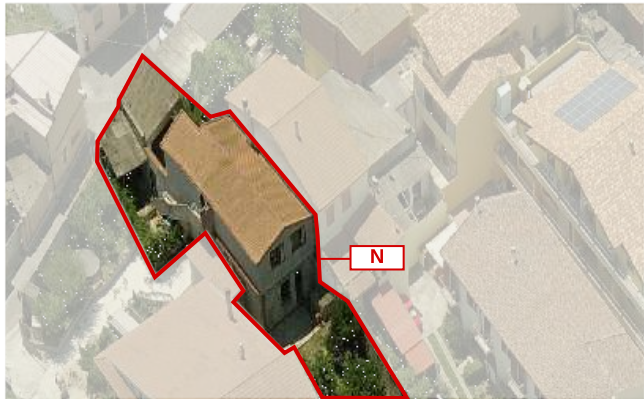
- Edifici di valore storico**
- ST1** conservati
  - ST2** conservati + trasformazioni reversibili o coerenti
  - ST3** degradati
  - ST4** degradati + trasformazioni reversibili o coerenti
- Edifici da riqualificare**
- RQ1** conservati + trasformazioni sostanziali
  - RQ2** degradati + trasformazioni sostanziali
- N** Edifici alterati o di nuova costruzione
- R** Rudere
- AL** Aree libere

Foto a 45° \_ Classificazione degli edifici

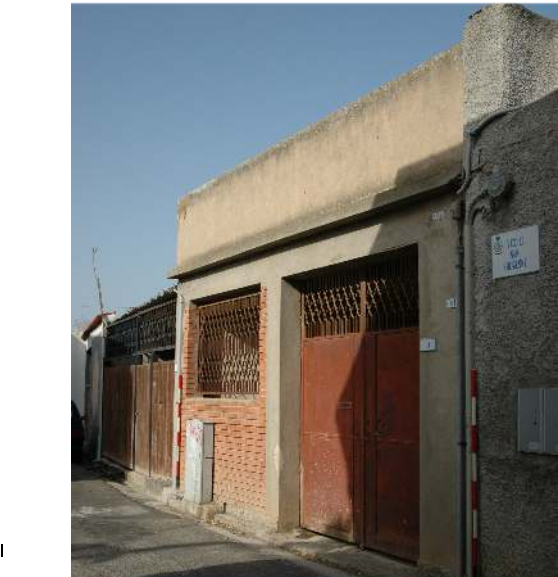
B\_ 2004

| UMI | DATAZIONE | STATO DI CONSERVAZIONE |
|---|---|---|
| 29.20 | post 1970 | struttura ottimo<br>finiture ottimo |

29.20 alterazione visivo percettiva  
alterazione rispetto al tessuto storico

**tipo edilizio di riferimento**  
- l'edificato storico era caratterizzato corpo centrale con corte anteriore e posteriore.  
- in epoca successiva (post 1970) l'edificio è stato modificato tanto che attualmente risulta essere frazionato tra piano terra e piano primo. Infatti si possono individuare ingressi separati per ciascun piano.  
**tipo di accesso al lotto** carrabile (portale) - carrabile (cancello metallico)  
**tipo di recinzione** mista: parte a giorno e parte cieca  
**destinazione d'uso degli spazi aperti** pertinenza diretta dell'abitazione  
**note e criticità** presenza di portale ad arco
