indirizzo via San Giovanni 5  
foglio 5 all. A  
mappale 927  
classificazione  
29.4 edificio da riqualificare RQ1

IL CENTRO DI PRIMA E ANTICA FORMAZIONE  
Unità Minima di Intervento 04 \_ Isolato 29

29.4a

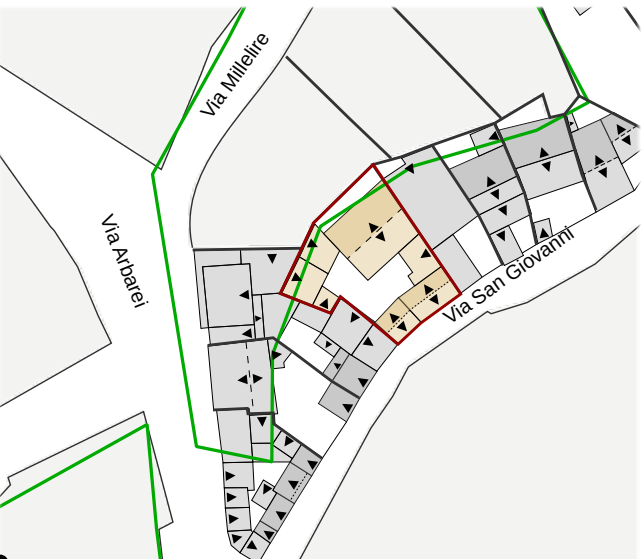
Individuazione UMI \_ GIS impianto attuale con 1939  
scala 1:1000

- Edifici riconducibili al periodo antecedente al 1939
- Edifici riconducibili al periodo 1939 - 1950
- Edifici riconducibili al periodo 1950 - 1970
- Edifici riconducibili al periodo successivo al 1970
- Edifici parzialmente antecedenti al 1939

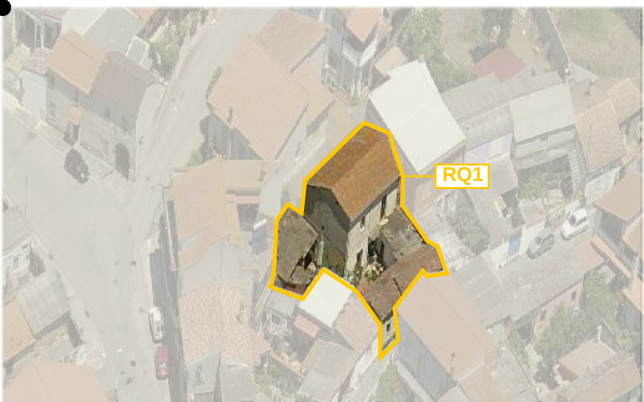
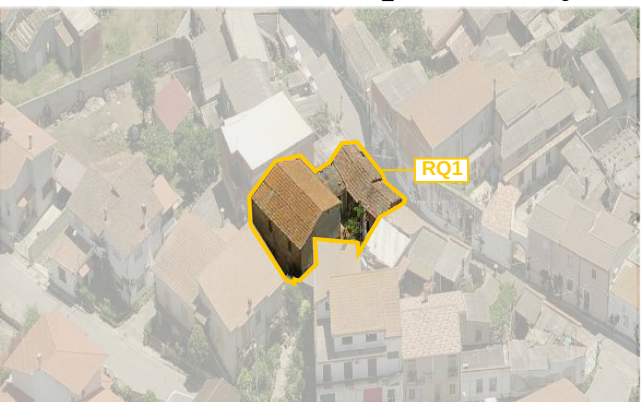
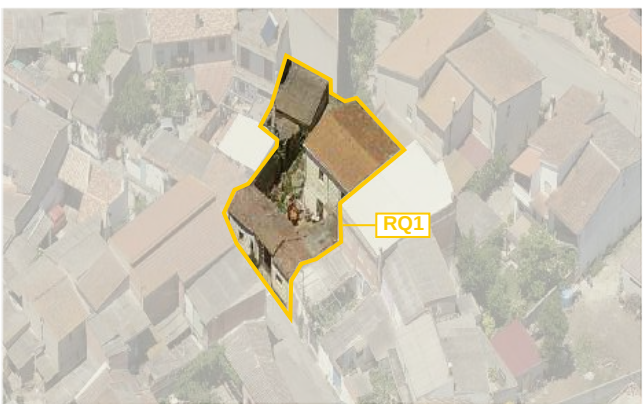
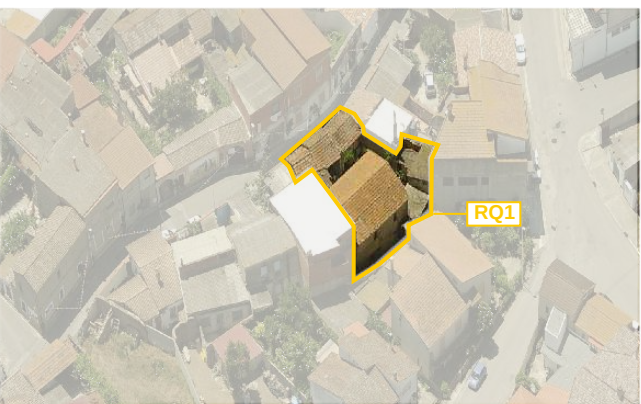
Foto a 45° \_ Classificazione degli edifici

- Edifici di valore storico**
- ST1** conservati
  - ST2** conservati + trasformazioni reversibili o coerenti
  - ST3** degradati
  - ST4** degradati + trasformazioni reversibili o coerenti
- Edifici da riqualificare**
- RQ1** conservati + trasformazioni sostanziali
  - RQ2** degradati + trasformazioni sostanziali
- Edifici alterati o di nuova costruzione**
- N**
- Rudere**
- R**
- Aree libere**
- AL**

29.4 alterazione visivo percettiva  
alterazione rispetto al tessuto storico
