indirizzo via San Giovanni 9  
foglio 5 all. A  
mappale 31  
classificazione  
29.6.1 edificio da riqualificare \_ conservato più trasformazioni sostanziali RQ1  
29.6.2 edificio di nuova costruzione N  
29.6.3 edificio di nuova costruzione N

IL CENTRO DI PRIMA E ANTICA FORMAZIONE  
Unità Minima di Intervento 06 \_ Isolato 29

29.6a

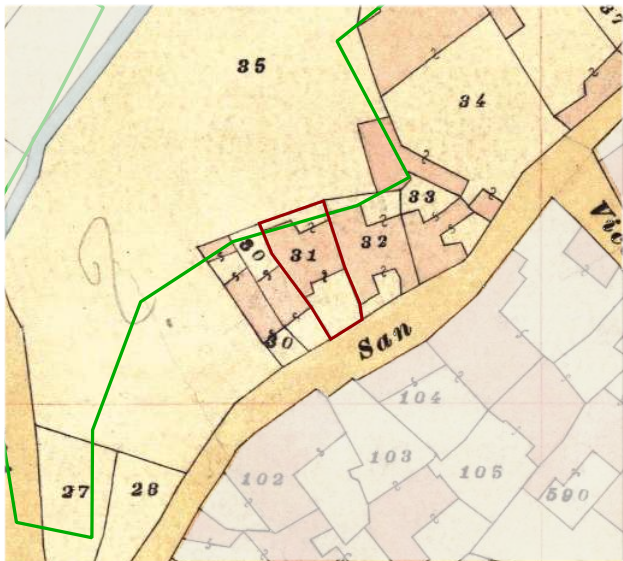
Individuazione UMI \_ Carta di impianto 1939

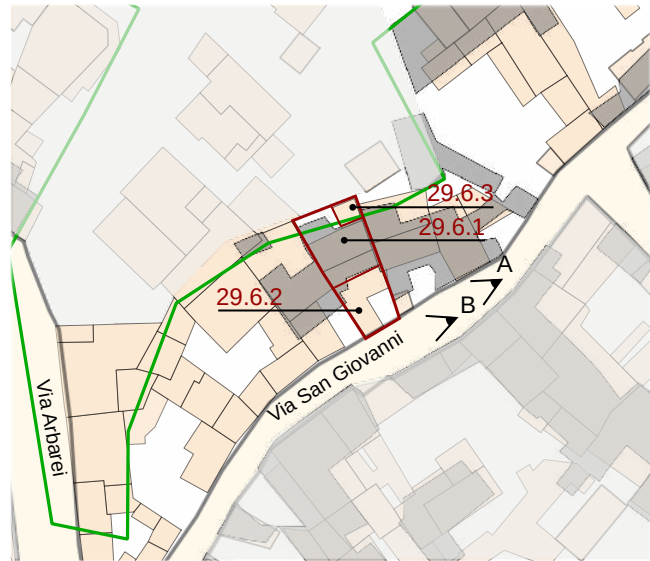
Individuazione UMI \_ GIS impianto attuale con 1939  
scala 1:1000

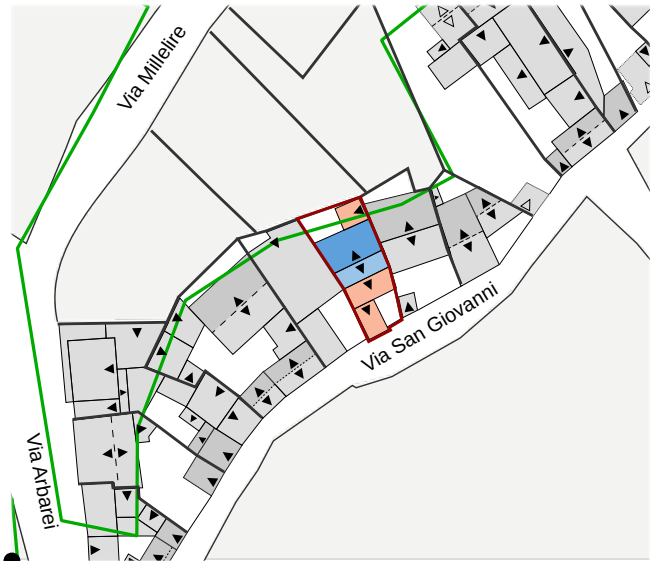
Datazione degli edifici  
scala 1:1000

- Edifici riconducibili al periodo antecedente il 1939
- Edifici riconducibili al periodo 1939 - 1950
- Edifici riconducibili al periodo 1950 - 1970
- Edifici riconducibili al periodo successivo al 1970
- Edifici parzialmente antecedenti al 1939

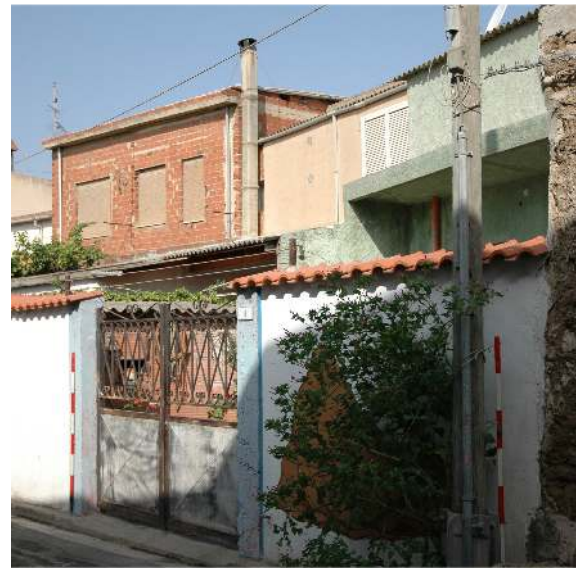
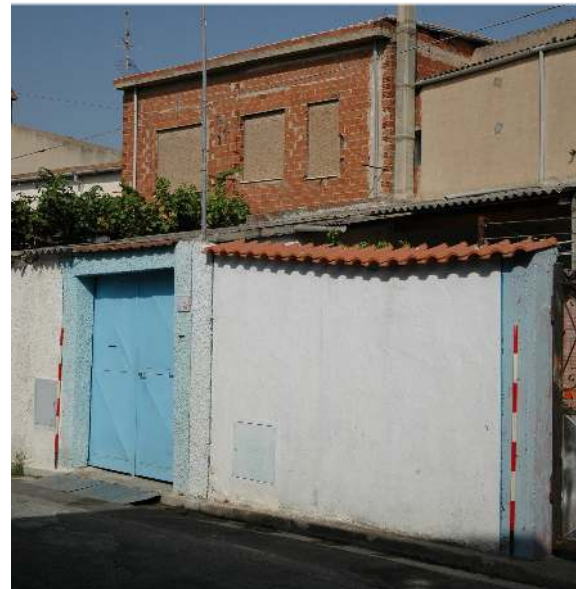
- Edifici di valore storico**
- ST1** conservati
  - ST2** conservati + trasformazioni reversibili o coerenti
  - ST3** degradati
  - ST4** degradati + trasformazioni reversibili o coerenti
- Edifici da riqualificare**
- RQ1** conservati + trasformazioni sostanziali
  - RQ2** degradati + trasformazioni sostanziali
- N** Edifici alterati o di nuova costruzione
- R** Rudere
- AL** Aree libere

Foto a 45° \_ Classificazione degli edifici

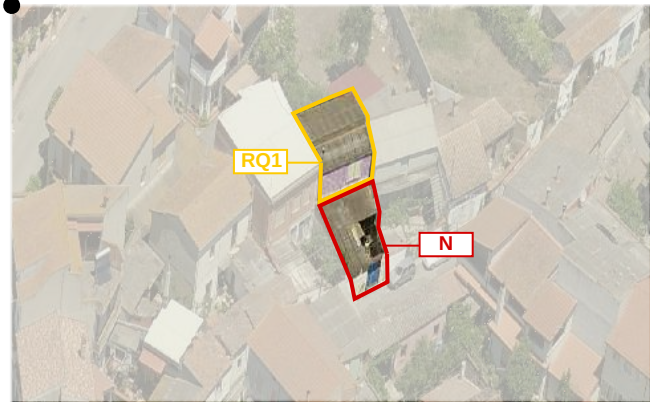
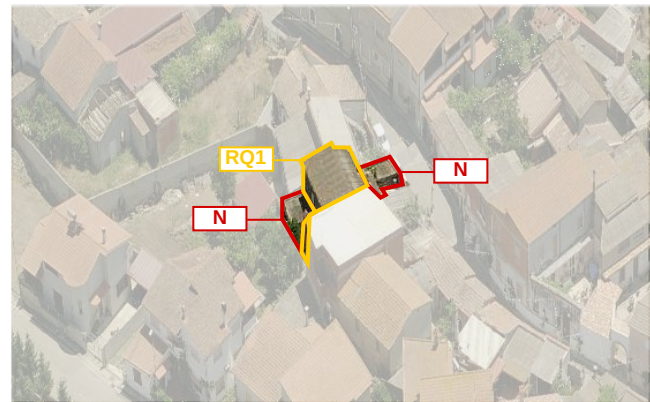
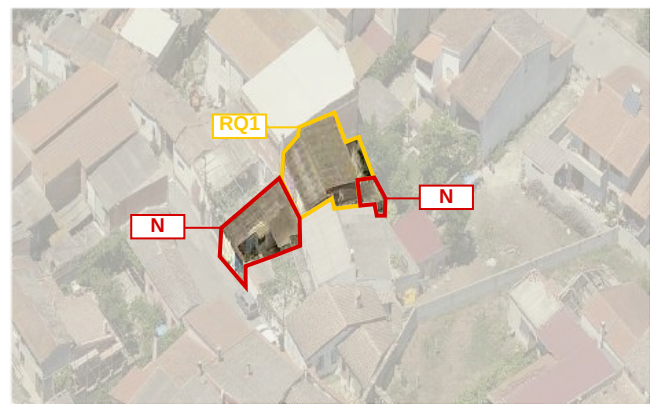
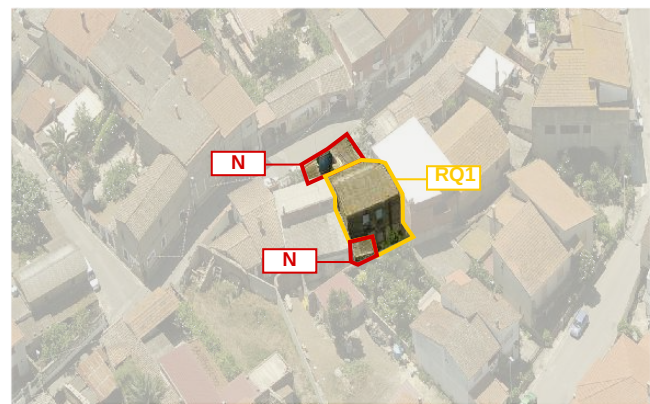
29.6.1 alterazione visivo percettiva (copertura in cemento amianto)  
29.6.2 alterazione visivo percettiva (copertura in cemento amianto)  
alterazione rispetto al tessuto storico (ampliamento volumetrico)  
29.6.3 alterazione visivo percettiva (copertura in cemento amianto)

tipo edilizio di riferimento  
- l'edificio storico era caratterizzato da corpo centrale con corte anteriore e posteriore e ingresso dalla via San Giovanni. Successivamente, dopo il 1970, la corte anteriore è stata ridotta notevolmente a seguito della realizzazione di un corpo ad ELLE.  
tipo di accesso al lotto cancello metallico  
tipo di recinzione cieca  
destinazione d'uso degli spazi aperti pertinenza diretta dell'abitazione  
note e criticità -
