indirizzo via San Giovanni11  
foglio 5 all. A  
mappale 32  
classificazione  
RQ1 edificio da riqualificare\_conservato con trasformazioni sostanziali

IL CENTRO DI PRIMA E ANTICA FORMAZIONE  
Unità Minima di Intervento 07 \_ Isolato 29

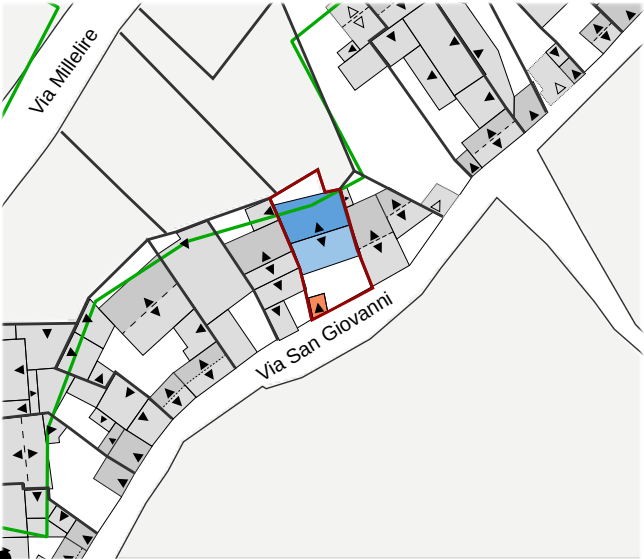
Datazione degli edifici  
scala 1:1000

- Edifici riconducibili al periodo antecedente al 1939
- Edifici riconducibili al periodo 1939 - 1950
- Edifici riconducibili al periodo 1950 - 1970
- Edifici riconducibili al periodo successivo al 1970
- Edifici parzialmente antecedenti al 1939

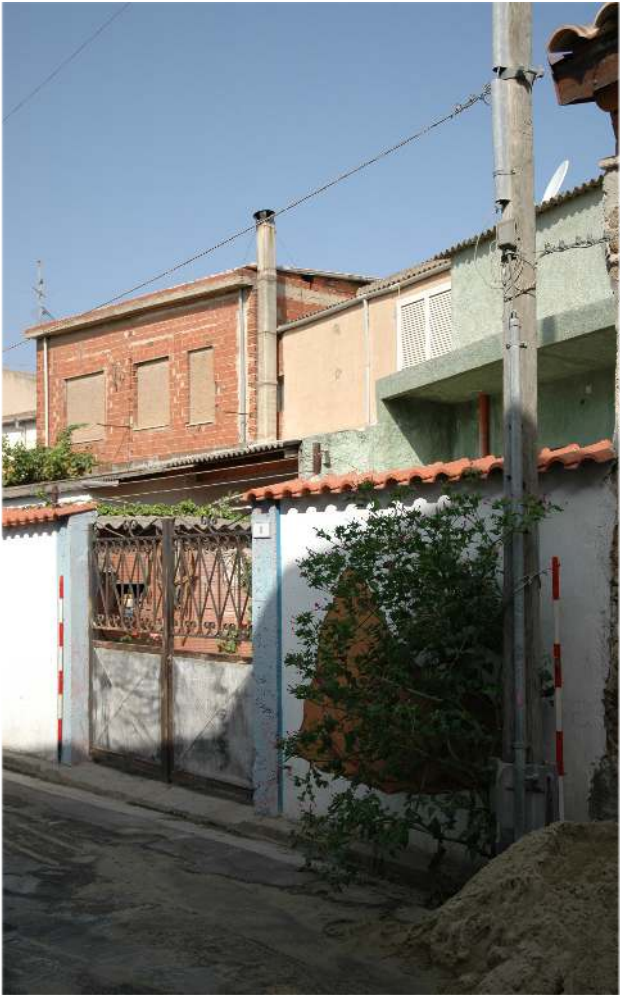
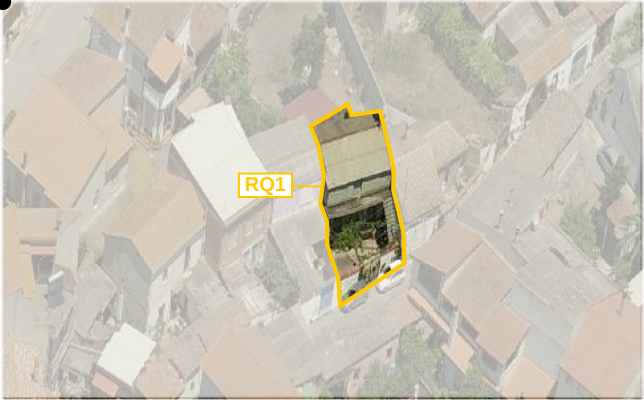
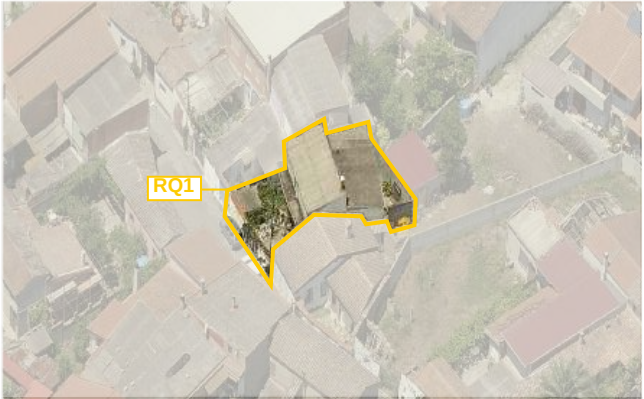
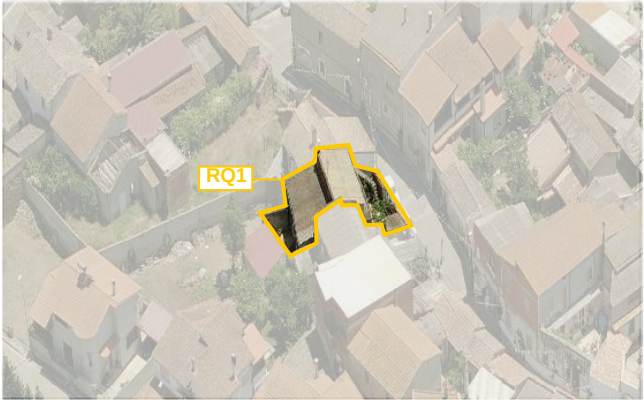
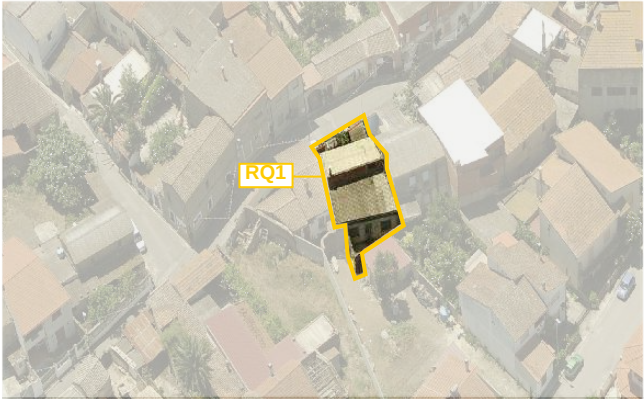
Foto a 45° \_ Classificazione degli edifici

| UMI | DATAZIONE | STATO DI CONSERVAZIONE |
|---|---|---|
| 29.7 | ante 1939 | struttura sufficiente finiture sufficiente |

29.7 alterazione visivo percettiva (copertura in lastre di cemento amianto)  
alterazione rispetto al tessuto storico

| paramenti<br>nessuno | intonaci<br>tradizionali | infissi<br>? | manto di copertura<br>lastre in cemento amianto |
