indirizzo via San Giovanni 13  
foglio 5 all. A  
mappale 33  
classificazione  
29.8 edificio conservao\_ST1

IL CENTRO DI PRIMA E ANTICA FORMAZIONE  
Unità Minima di Intervento 08 \_ Isolato 29

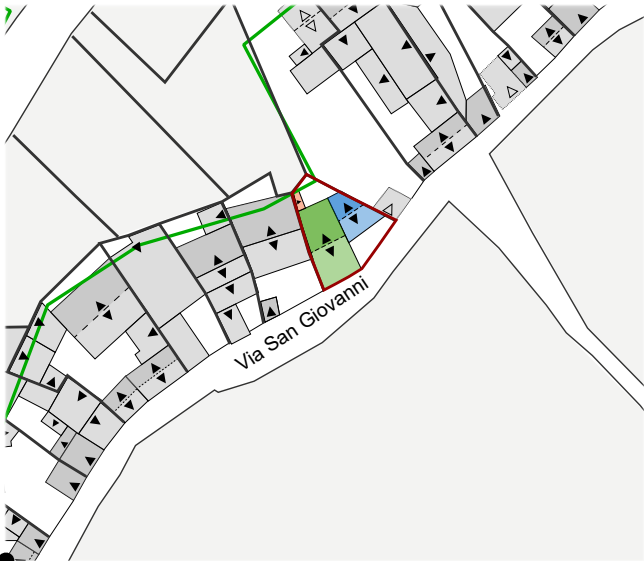
Datazione degli edifici  
scala 1:1000

- Edifici riconducibili al periodo antecedente il 1939
- Edifici riconducibili al periodo 1939 - 1950
- Edifici riconducibili al periodo 1950 - 1970
- Edifici riconducibili al periodo successivo al 1970
- Edifici parzialmente antecedenti al 1939

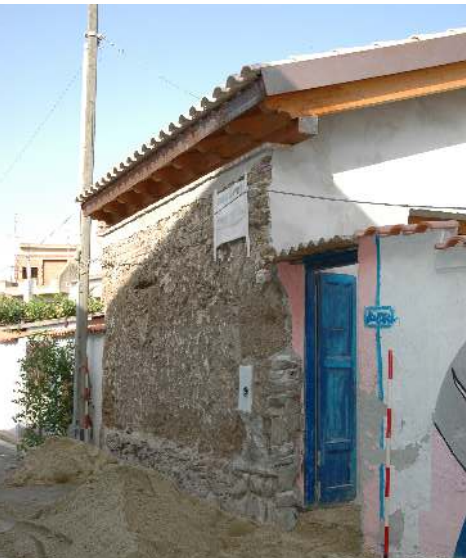
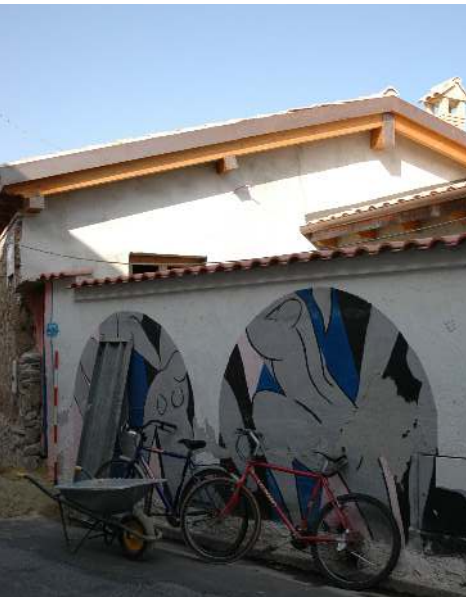
Foto a 45° \_ Classificazione degli edifici

- Edifici di valore storico**
- ST1** conservati
  - ST2** conservati + trasformazioni reversibili o coerenti
  - ST3** degradati
  - ST4** degradati + trasformazioni reversibili o coerenti
- Edifici da riqualificare**
- RQ1** conservati + trasformazioni sostanziali
  - RQ2** degradati + trasformazioni sostanziali
- N** Edifici alterati o di nuova costruzione
- R** Rudere
- AL** Aree libere

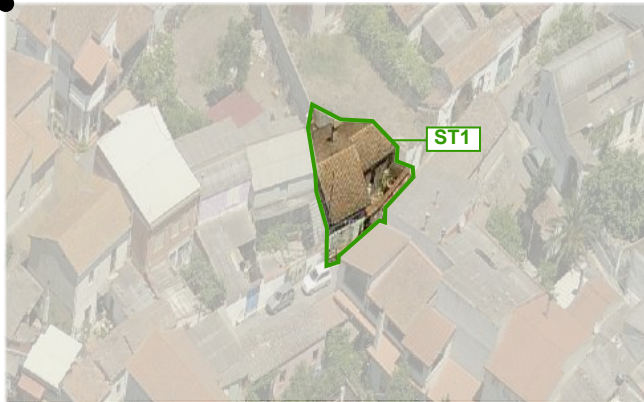
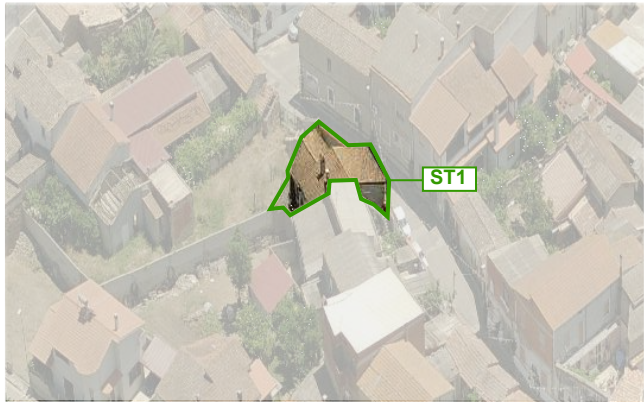
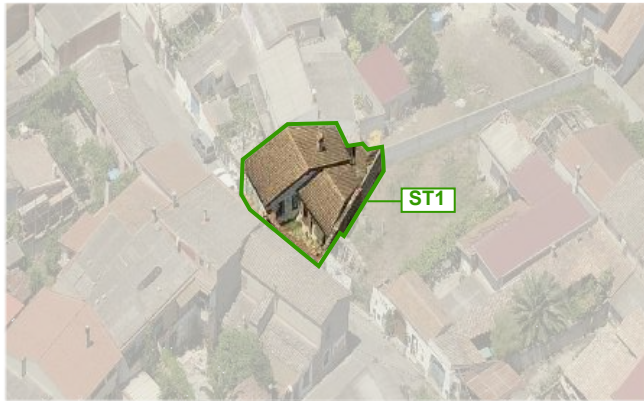
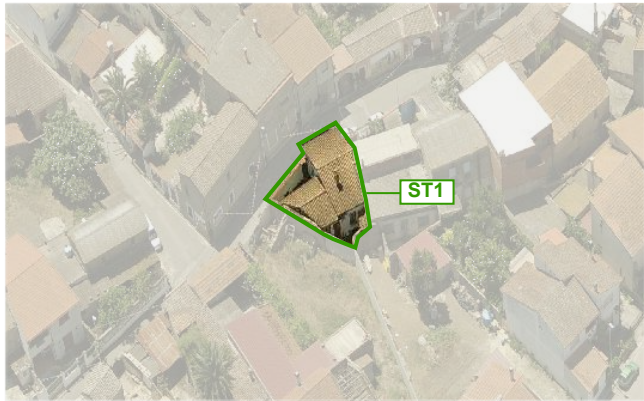
29.8a

| UMI | DATAZIONE | STATO DI CONSERVAZIONE |
|---|---|---|
| 29.8 | ante 1939 | struttura ottimo<br>finiture ottimo |

29.8 alterazioni coerenti  
alterazione rispetto al tessuto storico

| fondazioni<br>pietra | murature<br>ladiri | solai<br>legno | coperture<br>doppia falda |
| paramenti<br>nessuno | intonaci<br>tradizionali | infissi<br>legno | manto di copertura<br>coppi |

**tipo edilizio di riferimento**  
- l'edificato storico era caratterizzato da sviluppo a ELLE con corte anteriore e corte posteriore, con accesso al lotto dala via San Giovanni  
**tipo di accesso al lotto** pedonale (portoncino)  
**tipo di recinzione** cieca  
**destinazione d'uso degli spazi aperti** pertinenza diretta dell'abitazione  
**note e criticità** presenza di n. 1 murales
