## LOCALIZZAZIONE

indirizzo via San Giovanni 13A  
foglio 5 all. A  
mappale 34(?)  
classificazione  
29.9.1 rudere\_R  
29.9.2 edificio alterato o di nuova costruzione\_N

## TIPO EDILIZIO T.0.0

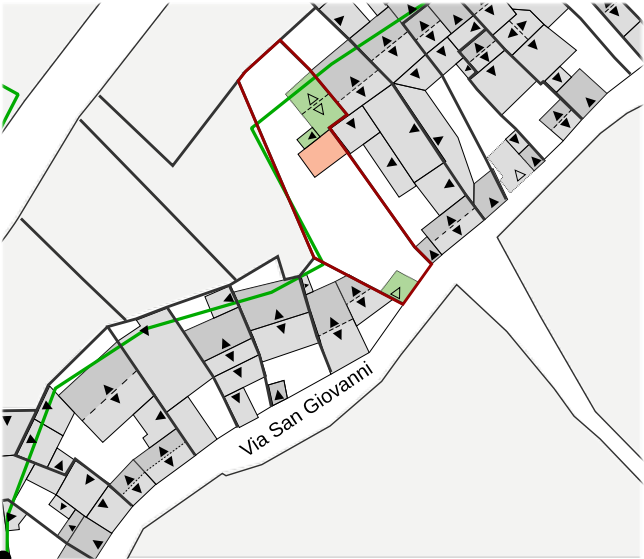
Datazione degli edifici  
scala 1:1000

| UMI | DATAZIONE | STATO DI CONSERVAZIONE | |
|---|---|---|---|
| 29.9.1 | ante 1939 | struttura | scarso |
| 29.9.2 | post 1970 | finiture | scarso |

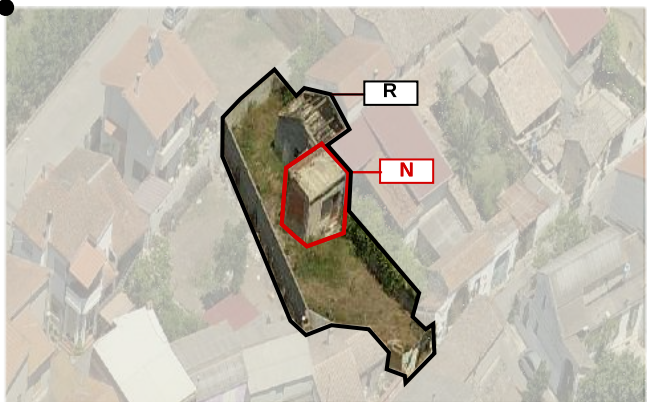
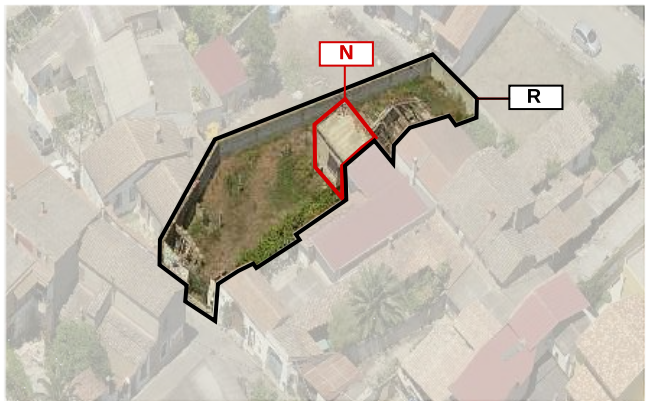
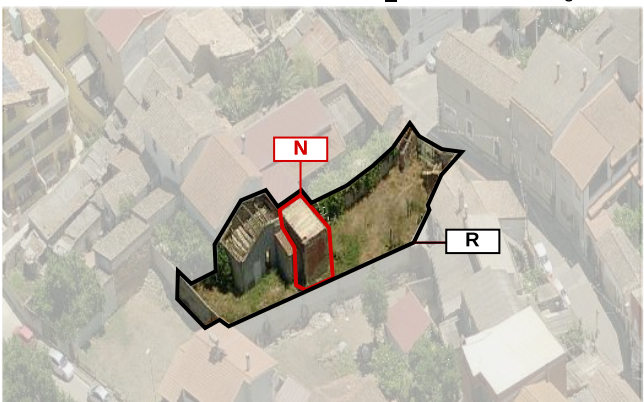
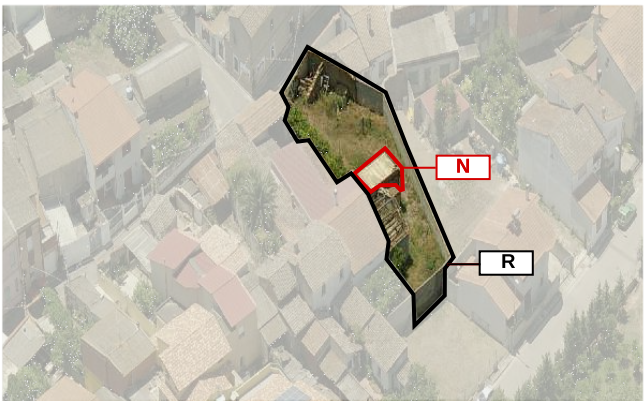
Foto a 45° \_ Classificazione degli edifici

29.9.1 alterazione visivo percettiva (rudere)  
29.9.2 alterazione visivo percettiva  
alterazione rispetto al tessuto storico (copertura piana)

**tipo edilizio di riferimento**  
- l'edificato storico faceva parte di un lotto più grande al quale si accedeva dalla via San Giovanni e che si presentava come un corpo centrale con corte anteriore e posteriore.  
- a seguito della demolizione del fabbricato storico a tutt'oggi restano solo dei ruderi e una piccola parte edificata successivamente agli anni '70.  
**tipo di accesso al lotto** carrabile (cancello metallico)  
**tipo di recinzione** cieca  
**destinazione d'uso degli spazi aperti** pertinenza diretta dell'abitazione  
**note e criticità** presenza di n. 1 murales
