indirizzo via San Giovanni 57  
foglio 5 all. A  
mappale 3090  
classificazione

IL CENTRO DI PRIMA E ANTICA FORMAZIONE  
Unità Minima di Intervento 10 \_ Isolato 31

31.10a

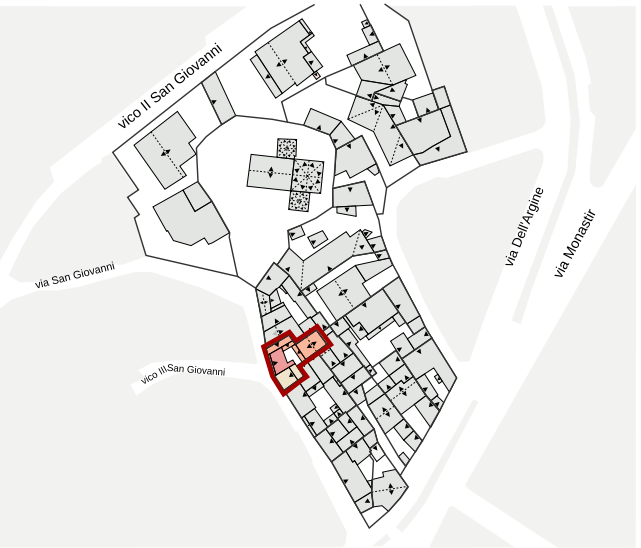
Datazione degli edifici  
scala 1:2000

- Edifici riconducibili al periodo antecedente al 1939
- Edifici riconducibili al periodo 1939 - 1950
- Edifici riconducibili al periodo 1950 - 1970
- Edifici riconducibili al periodo successivo al 1970
- Edifici parzialmente antecedenti al 1939

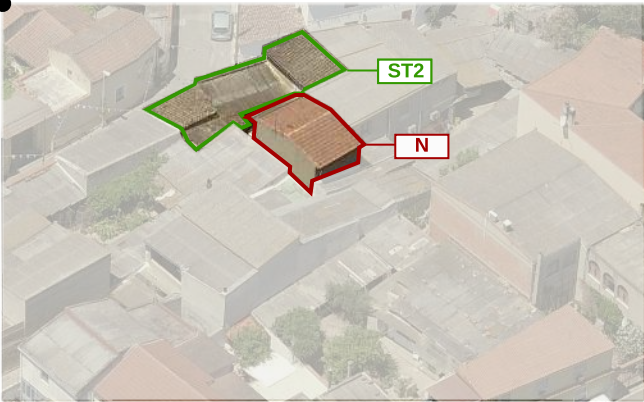
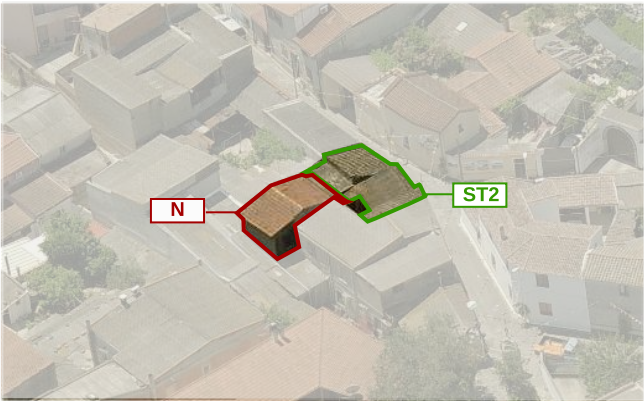
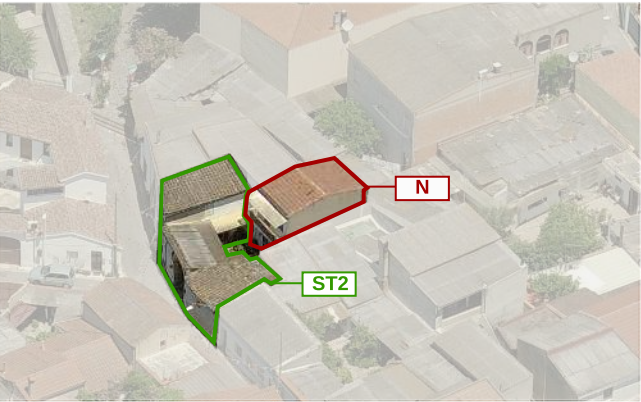
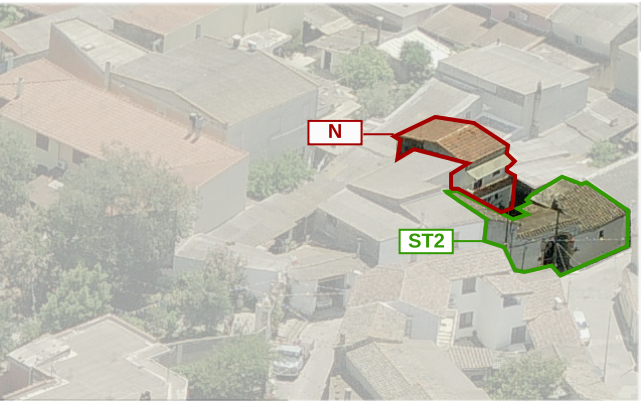
Foto a 45° \_ Classificazione degli edifici

31.10.1 edificioconservato con trasformazioni reversibili o coerenti ST2  
31.10.2 edificio di nuova costruzione N

| 31.10.1 | alterazione visivo percettiva (finiture carenti, coperture con materiali non congrui, pluviali in PVC)<br>alterazione rispetto al tessuto storico (ampliamento volumetrico) |
| 31.10.2 | alterazione visivo percettiva (infissi con avvolgibili, coperture con materiali non congrui)<br>alterazione rispetto al tessuto storico (ampliamento volumetrico) |
