indirizzo via San Giovanni 59  
foglio 5 all. A  
mappale 3090  
classificazione  
31.13 edifici degradati con trasformazioni sostanziali\_RQ1

IL CENTRO DI PRIMA E ANTICA FORMAZIONE  
Unità Minima di Intervento 13 \_ Isolato 31

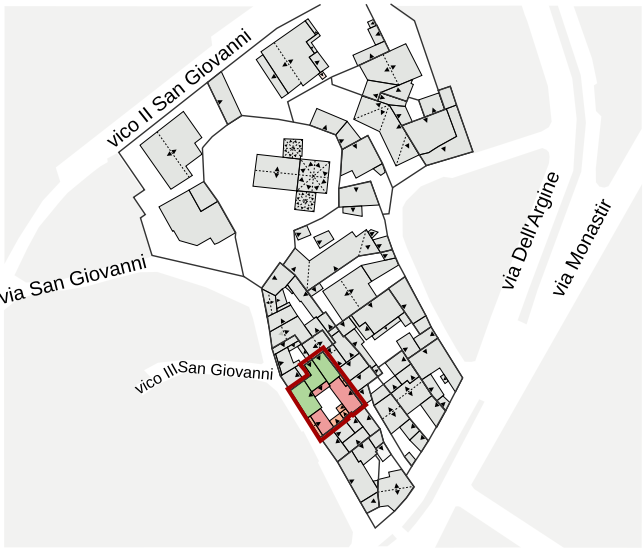
Datazione degli edifici  
scala 1:2000

- Edifici riconducibili al periodo antecedente il 1939
- Edifici riconducibili al periodo 1939 - 1950
- Edifici riconducibili al periodo 1950 - 1970
- Edifici riconducibili al periodo successivo al 1970
- Edifici parzialmente antecedenti al 1939

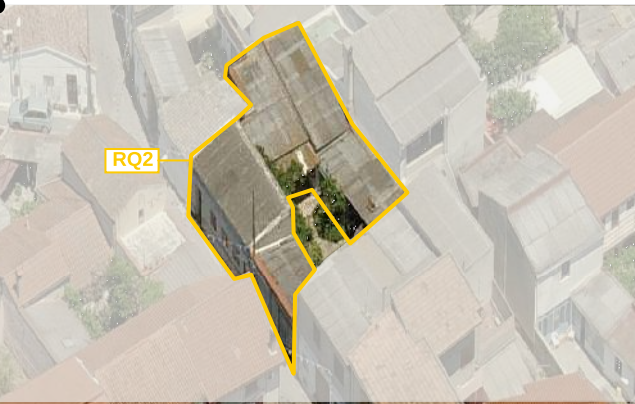
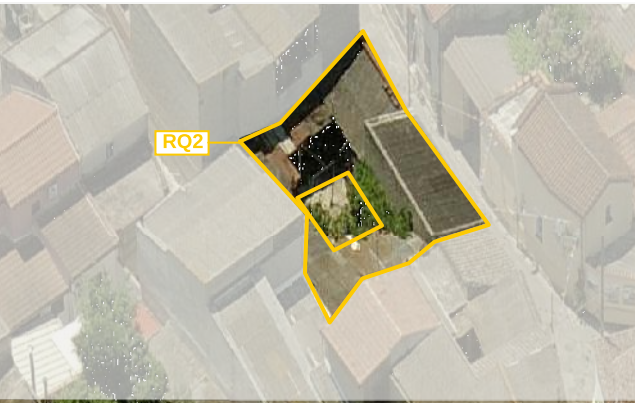
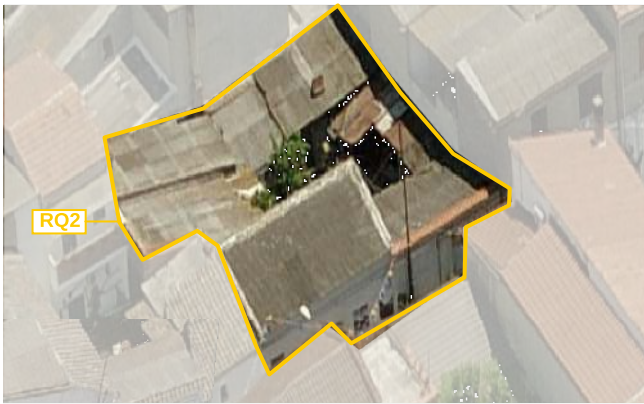
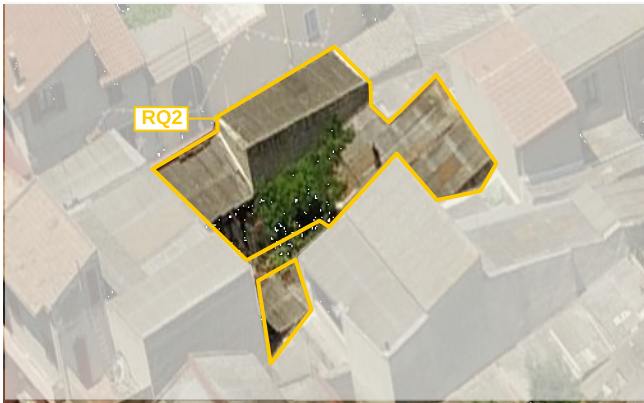
Foto a 45° \_ Classificazione degli edifici

- Edifici di valore storico**
- ST1** conservati
  - ST2** conservati + trasformazioni reversibili o coerenti
  - ST3** degradati
  - ST4** degradati + trasformazioni reversibili o coerenti
- Edifici da riqualificare**
- RQ1** conservati + trasformazioni sostanziali
  - RQ2** degradati + trasformazioni sostanziali
- N** Edifici alterati o di nuova costruzione
- R** Rudere
- AL** Aree libere

**31.13** alterazione visivo percettiva (lastre di copertura in lastre di cemento amianto, finiture incomplete o degradate, cancello carrabile in metallo)  
alterazione rispetto al tessuto storico (ampliamenti planovolumetrici non organici, bassi apporti aeroilluminanti)
