indirizzo via San Giovanni 63  
foglio 5 all. A  
mappale 678 - 3091  
classificazione  
31.15 edifici degradati con trasformazioni sostanziali RQ2

IL CENTRO DI PRIMA E ANTICA FORMAZIONE  
Unità Minima di Intervento 15 \_ Isolato 31

31.15a

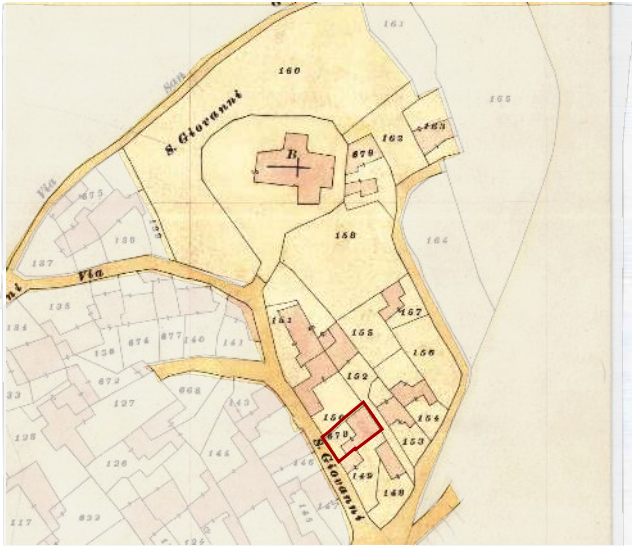
Individuazione UMI \_ Carta di impianto 1939

- la UMI coincide con la particella indicata sulla mappa del 1939, l'edificio storico esiste ancora ma ha subito profonde modifiche a cauda dell'ampliamento planivolumetrico dell'edificato. In particolare sulla corte storica è stato edificato un volume su due livelli che ha eliminato gli apporti aeroilluminanti sull'edificio storico.  
- la tipologia storica è "Edificio con corte antistante"

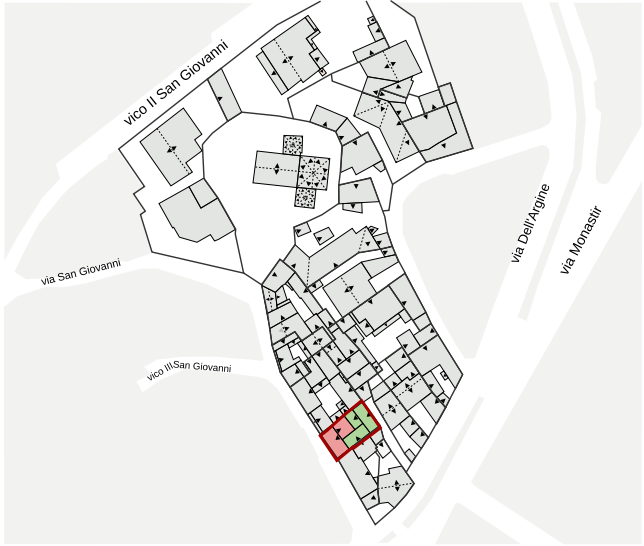
Datazione degli edifici  
scala 1:2000

| UMI | DATAZIONE | STATO DI CONSERVAZIONE | |
|---|---|---|---|
| 31.15 | ante 39/post 1950 | struttura medio | finiture medio |

alterazione visivo percettiva (coperture in lastre di cemento amianto, infissi in legno con portelloni, finiture assenti o degradate, cancello carrabile in metallo)  
alterazione rispetto al tessuto storico (ampliamento planivolumetrico)
