indirizzo vico I Monastir 9  
foglio 5 all. A  
mappale 158  
classificazione  
31.5.1 edifici conservati con trasformazioni sostanziali RQ1  
31.5.2 edifici alterati o di nuova costruzione N

IL CENTRO DI PRIMA E ANTICA FORMAZIONE  
Unità Minima di Intervento 05 \_ Isolato 31

31.5a

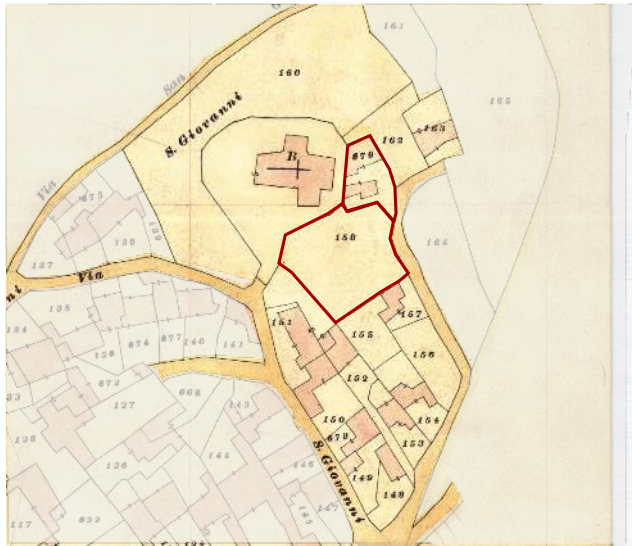
Individuazione UMI \_ Carta di impianto 1939

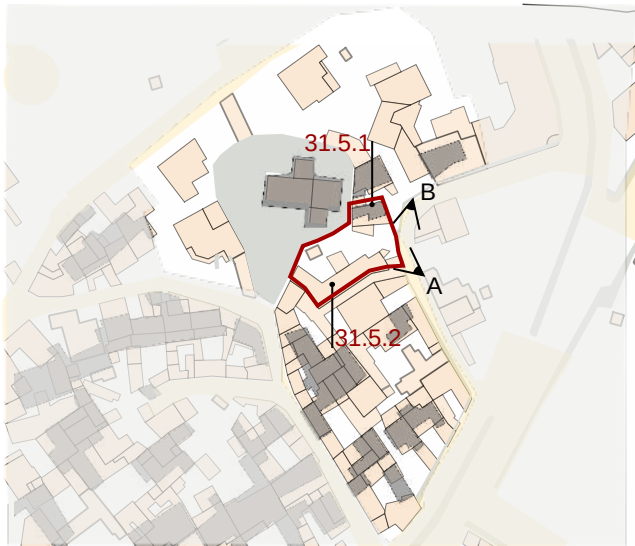
Individuazione UMI \_ GIS impianto attuale con 1939  
scala 1:2000

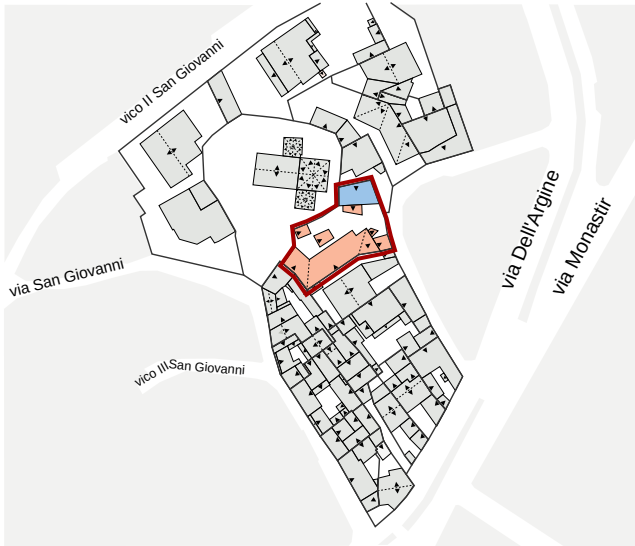
Datazione degli edifici  
scala 1:2000

- Edifici riconducibili al periodo antecedente al 1939
- Edifici riconducibili al periodo 1939 - 1950
- Edifici riconducibili al periodo 1950 - 1970
- Edifici riconducibili al periodo successivo al 1970
- Edifici parzialmente antecedenti al 1939

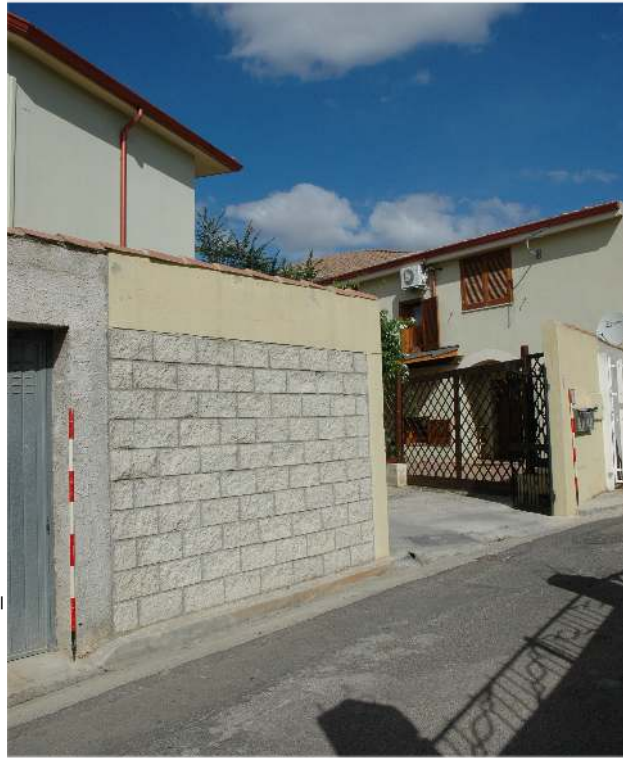
A\_2004

- Edifici di valore storico**
- ST1** conservati
  - ST2** conservati + trasformazioni reversibili o coerenti
  - ST3** degradati
  - ST4** degradati + trasformazioni reversibili o coerenti
- Edifici da riqualificare**
- RQ1** conservati + trasformazioni sostanziali
  - RQ2** degradati + trasformazioni sostanziali
- Edifici alterati o di nuova costruzione**
- N** Rudere
- Aree libere**
- AL** Aree libere

Foto a 45° \_ Classificazione degli edifici

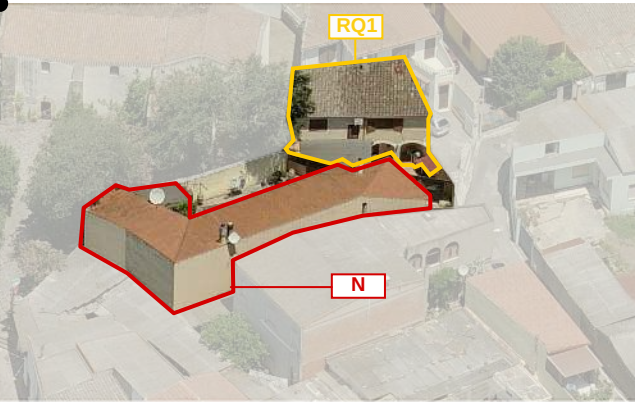
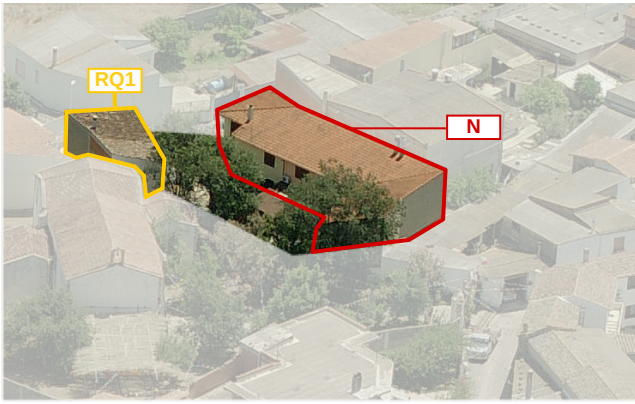
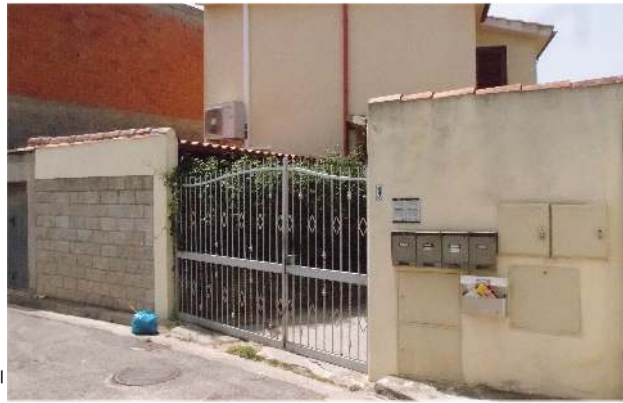
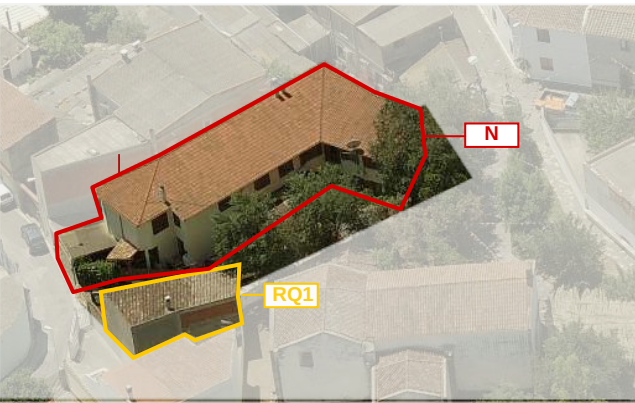
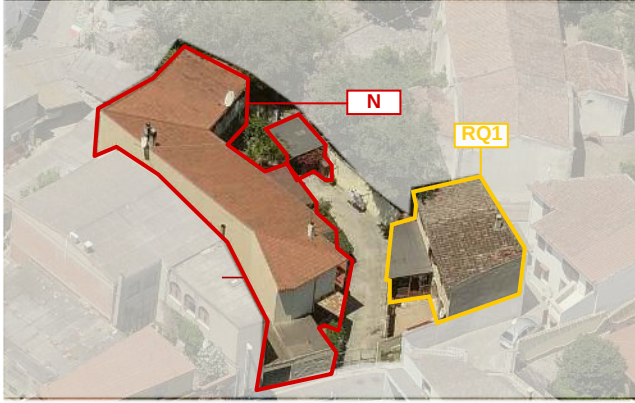
B\_2015

- 31.5.1 alterazione visivo percettiva (infissi con portelloni, impianti tecnologici non integrati, finiture incomplete, recinzione a giorno, manti di copertura non coerenti)  
alterazione rispetto al tessuto storico (ampliamento planivolumetrico, rapporti di falda non coerenti)
- 31.5.2 alterazione visivo percettiva (coperture con materiali non congrui, infissi con persiane, recinzione a giorno, finiture incomplete o degradate, manti di copertura non coerenti)
