## LOCALIZZAZIONE

indirizzo via San Giovanni 53 /55  
foglio 5 all. A  
mappale 151  
classificazione  
31.8 edifici degradati con trasformazioni sostanziali RQ2

IL CENTRO DI PRIMA E ANTICA FORMAZIONE  
Unità Minima di Intervento 08 \_ Isolato 31

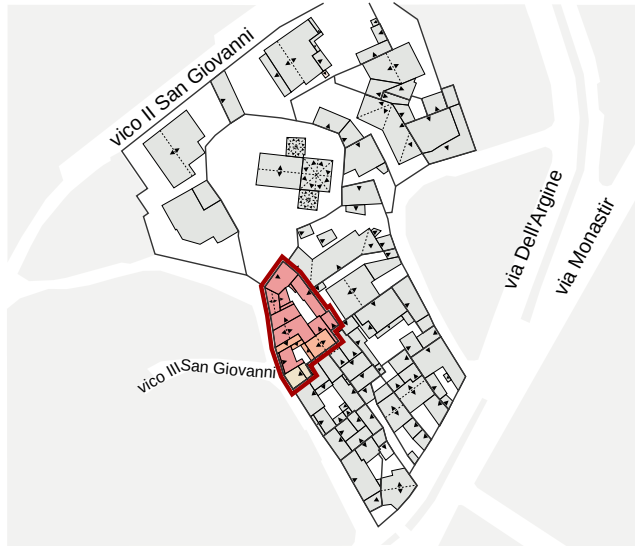
Datazione degli edifici  
scala 1:2000

- Edifici riconducibili al periodo antecedente il 1939
- Edifici riconducibili al periodo 1939 - 1950
- Edifici riconducibili al periodo 1950 - 1970
- Edifici riconducibili al periodo successivo al 1970
- Edifici parzialmente antecedenti al 1939

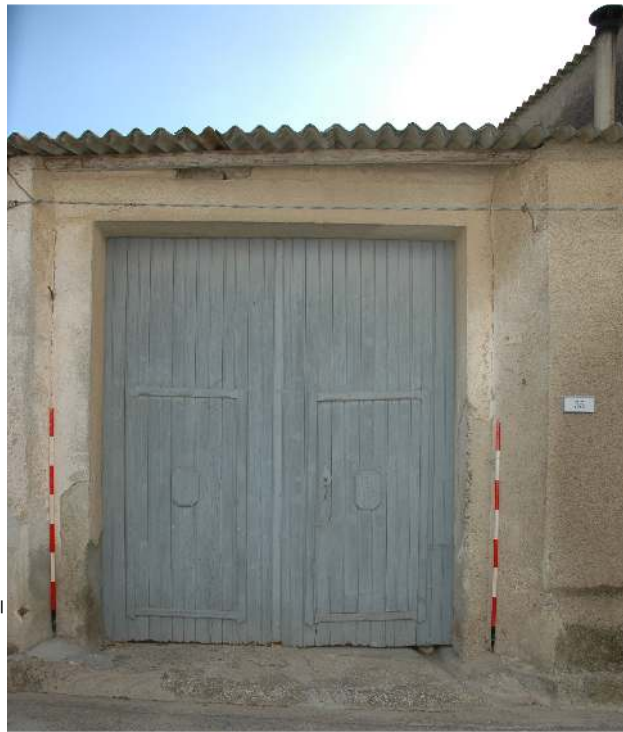
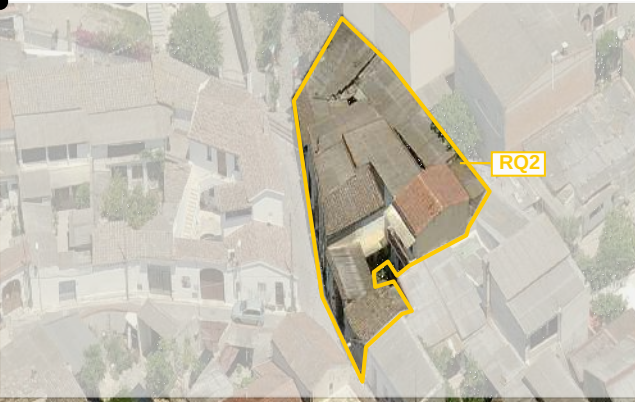
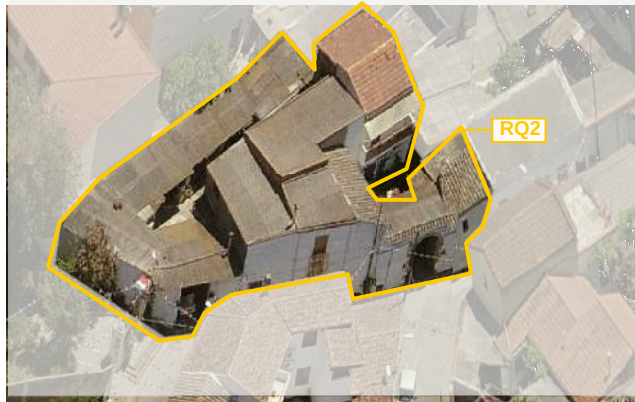
Foto a 45° \_ Classificazione degli edifici

- Edifici di valore storico**
- ST1** conservati
  - ST2** conservati + trasformazioni reversibili o coerenti
  - ST3** degradati
  - ST4** degradati + trasformazioni reversibili o coerenti
- Edifici da riqualificare**
- RQ1** conservati + trasformazioni sostanziali
  - RQ2** degradati + trasformazioni sostanziali
- Edifici alterati o di nuova costruzione**
- N**
- Rudere**
- R**
- Aree libere**
- AL**

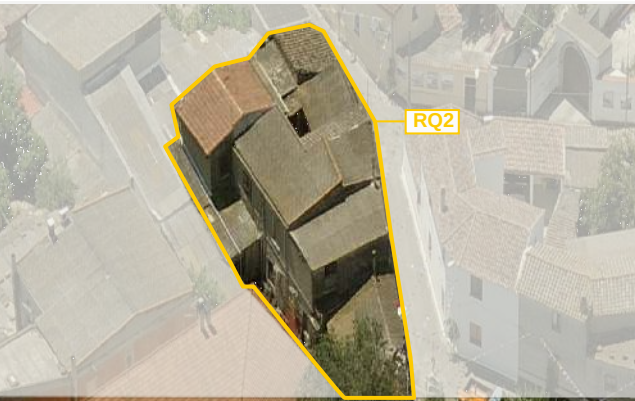
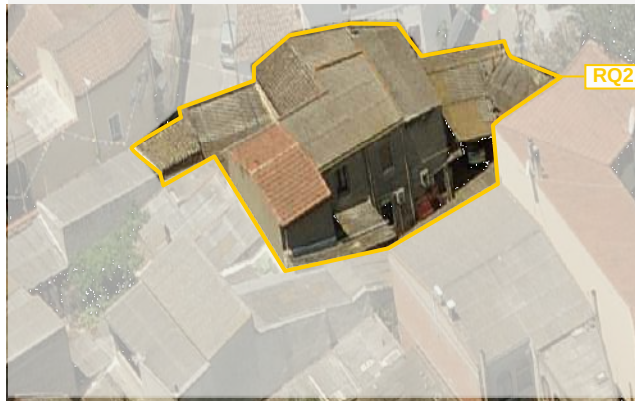
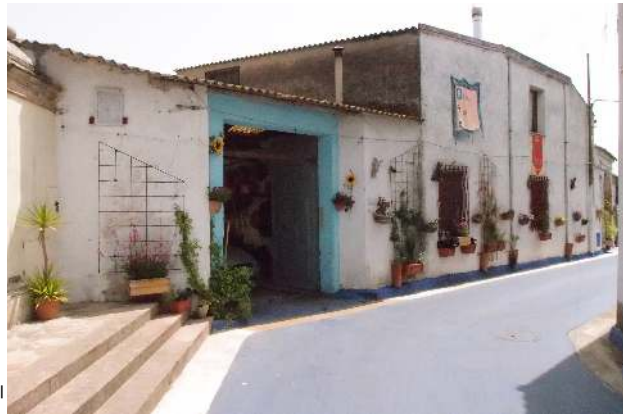
31.8a

| UMI | DATAZIONE | STATO DI CONSERVAZIONE |
|---|---|---|
| 31.8 | tra 1950 e 1970 | struttura medio<br>finiture scarso |

31.8 alterazione visivo percettiva (manti di copertura non coerenti, infissi con sistemi di ombreggiamento non coerenti, finiture non complete o degradate)  
alterazione rispetto al tessuto storico (ampliamento planivolumetrico)

| fondazioni | murature | solai | coperture |
|---|---|---|---|
| nessuno | cementizi | metallo con avvolgibili plastici | lastre in cemento<br>amianto |

**tipo edilizio di riferimento**  
- la UMI mantiene, salvo alcune piccole variazioni, la forma del mappale originario indicato sul catastrale del 1939.  
- L'edificio storico indicato sulla carta del 39 è stato profondamente modificato con demolizioni e ampliamenti.  
- dalla tipologia storica con corte antistante e retrostante, si è passati a un corpo su due livelli prospiciente la via San Giovanni. Sugli spazi aperti retrostanti sono presenti diverse coperture accessorie.  
- gli spazi aperti sono accessibili attraverso due portali in legno. Al civico 53 è presente un portale con arco coperto da preservare. Al civico 55 è invece presente un portale architravato.  
**tipo di accesso al lotto** carrabile (portali in legno),  
**tipo di recinzione** cieca  
**destinazione d'uso degli spazi aperti** pertinenza diretta dell'abitazione  
**note e criticità** presenza di portale con arco
