# INVARIANTI STRUTTURALI - accessi via Unione - Via Concordia - Via Risorgimento

# Gen.09.H

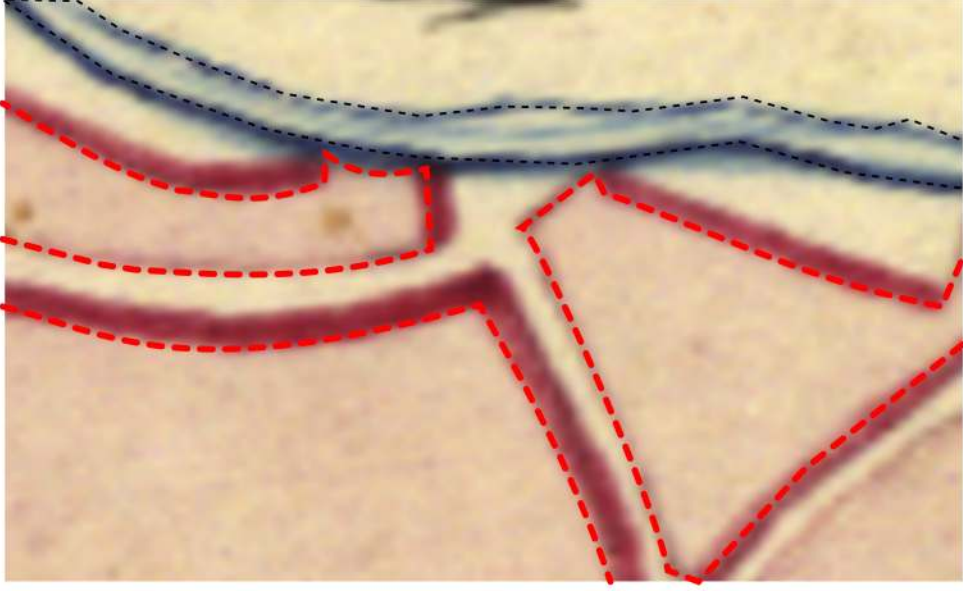
Estratto della carta del 1842

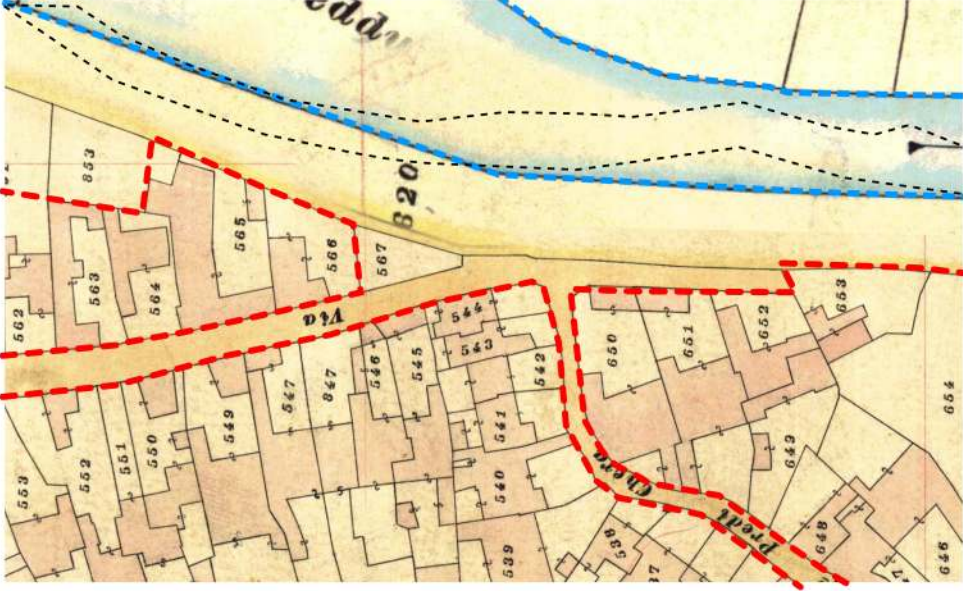
Estratto della carta del 1939

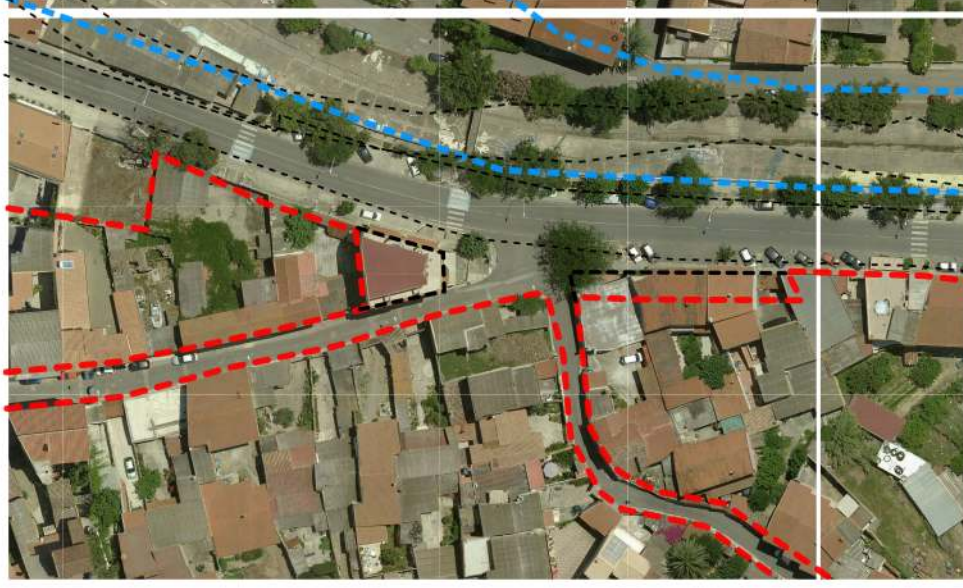
Estratto della foto aerea del 2008

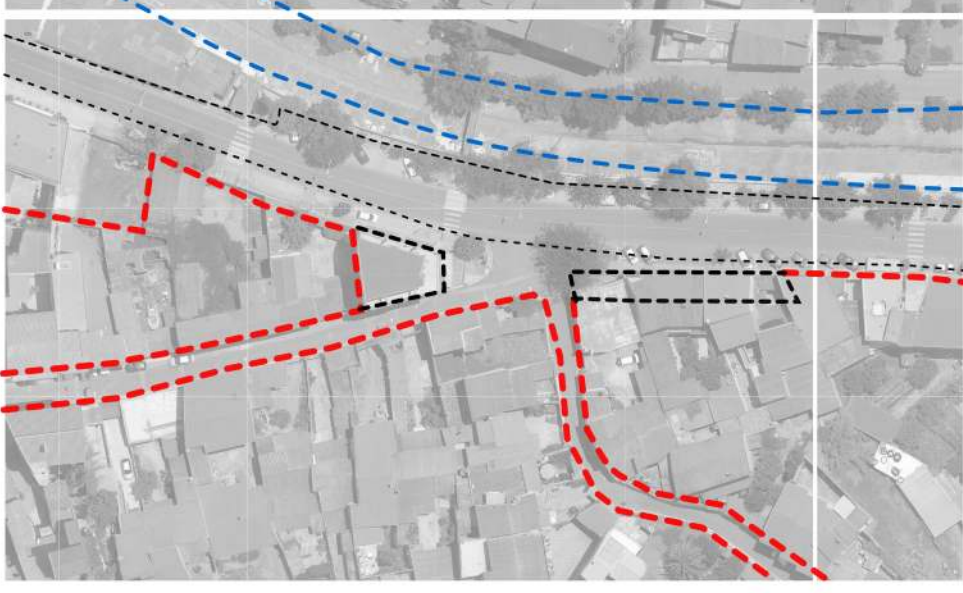
Invariante strutturale rispetto al 1939

Il punto oggetto di osservazione coincide con la confluenza delle strade denominate via Concordia e via Unione nella via Risorgimento  
Le variazioni riguardano i fronti della via Risorgimento, che nasce in seguito alla canalizzazione della Rio Concias.

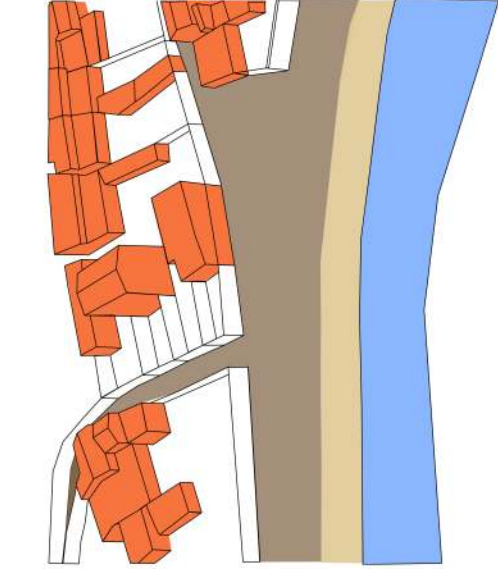
Ricostruzione dell'edificio del 1939

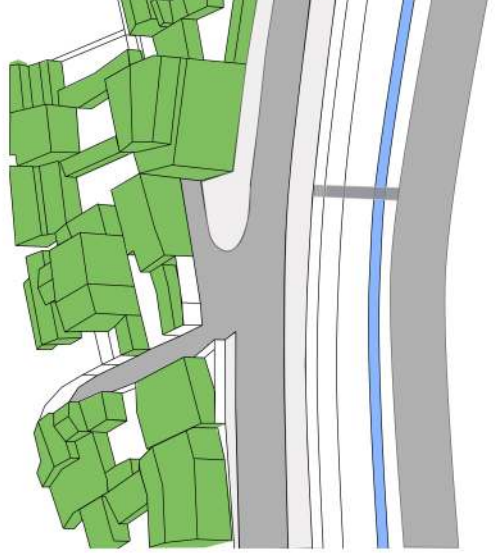
Ricostruzione dell'edificio attuale

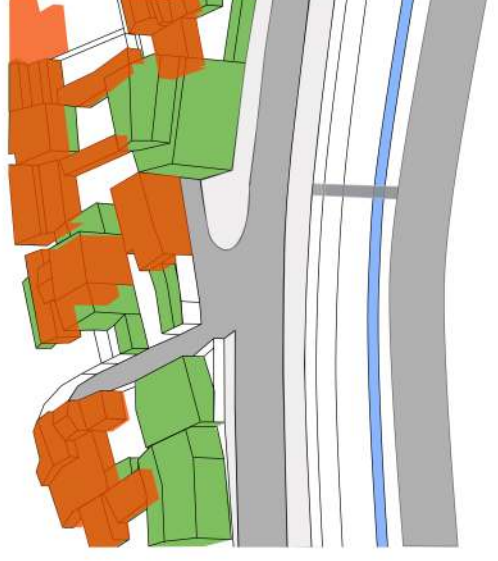
Sovrapposizione dell'edificio del 1939 con l'edificio attuale
