Individuazione Isolotto 1

IL CENTRO DI PRIMA E ANTICA FORMAZIONE  
Riconoscimento dell'isolotto 1

ISOL.01.A

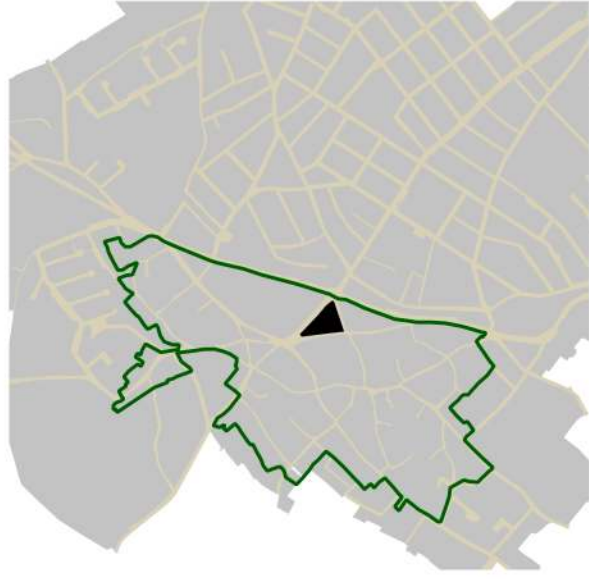
- Perimetro centro matrice
- Perimetro isolotti 1939
- Variatione perimetro isolotto 1939-2008
- Aree pubbliche
- Edifici monumentali

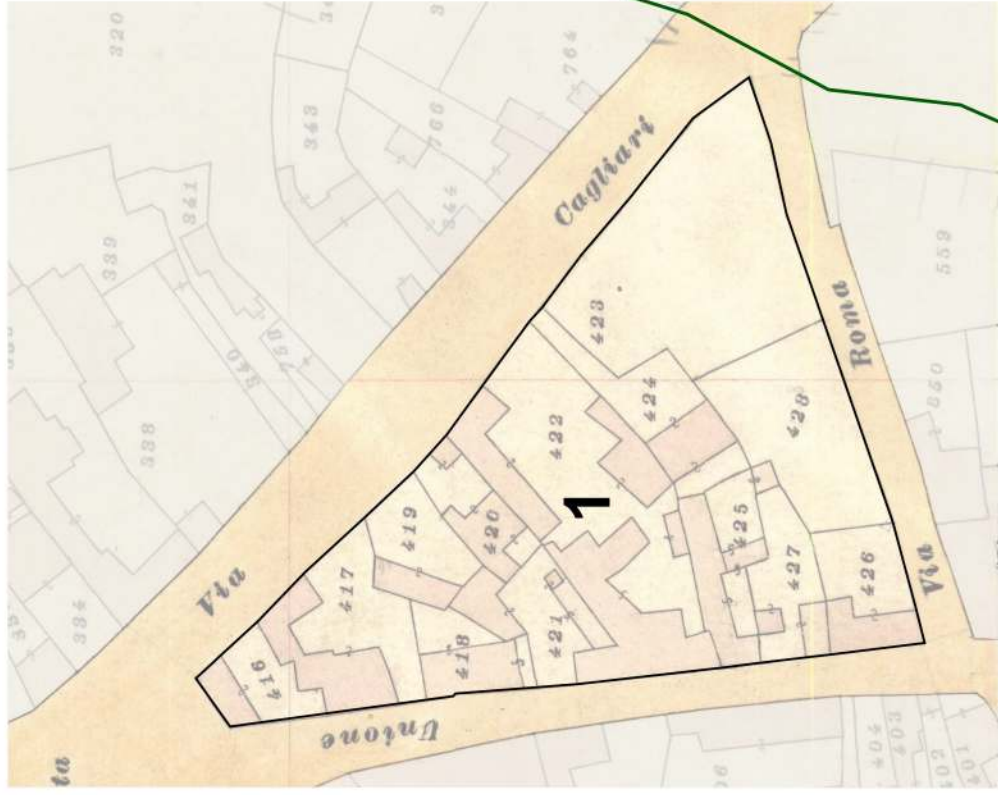
Carta di impianto 1939

Dal confronto tra la Carta di impianto del 1939, l'Ortofoto del 2008 e l'attuale planimetria GIS si evince che il **perimetro dell'isolotto 1** non ha subito variazioni, eccezione fatta per l'arretramento del mappale 423 in prossimità dell'incrocio.

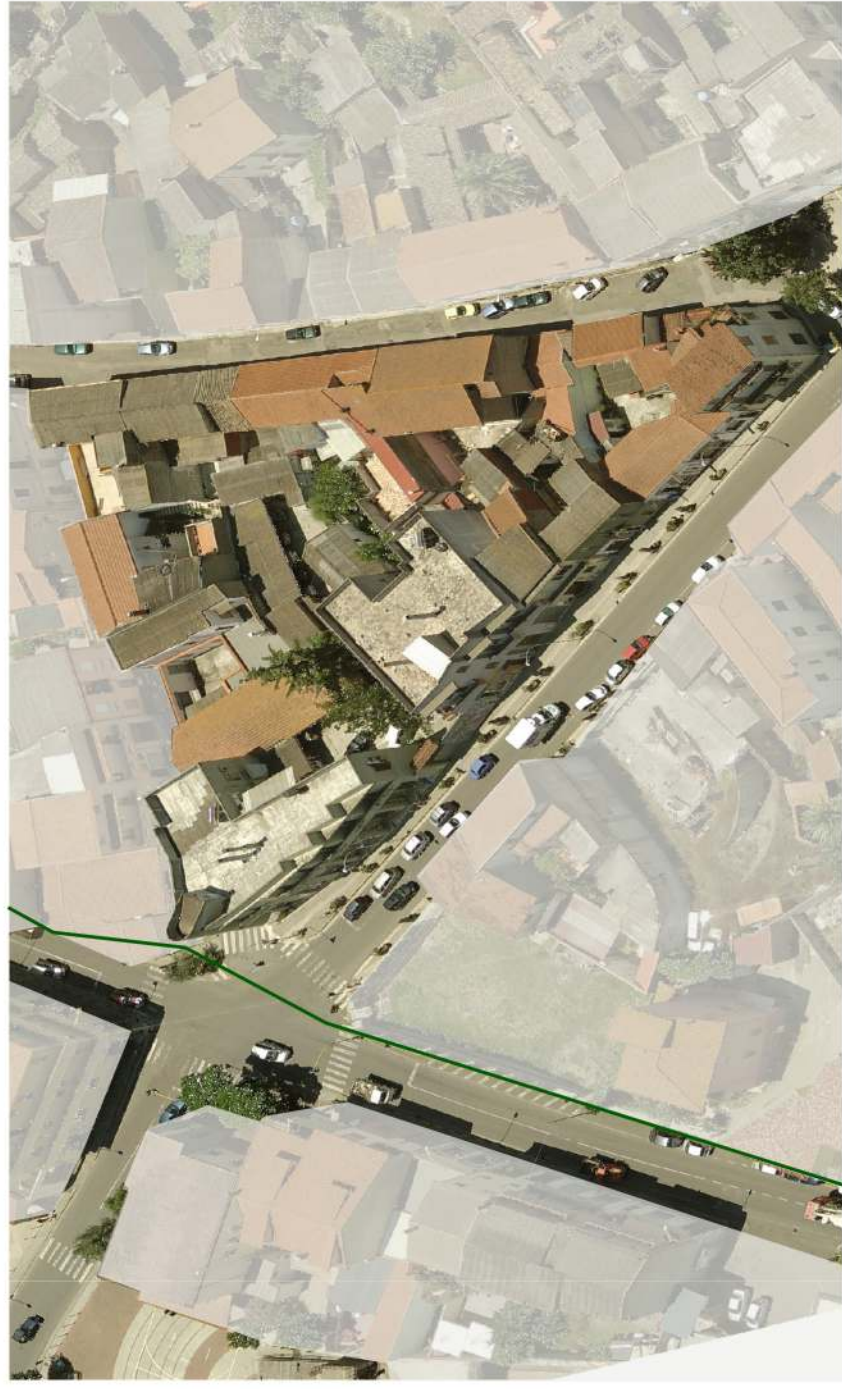
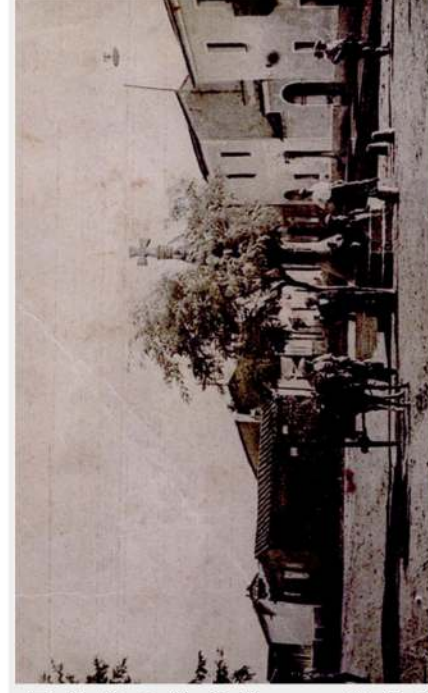
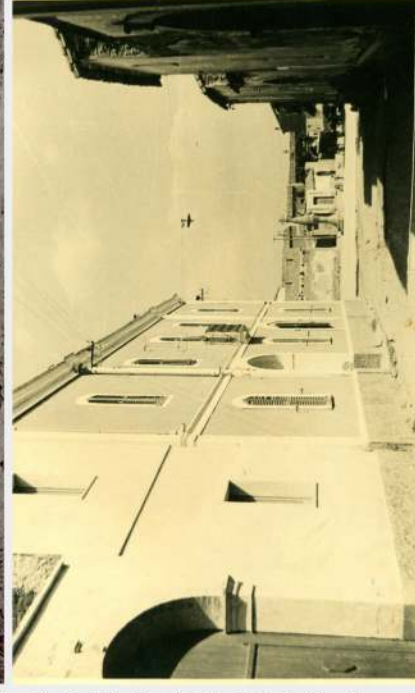
Il **tessuto viario** al contorno risulta inalterato, così come la Piazza Croce Santa. Nelle immagini di sinistra la piazza è ripresa rispettivamente verso e dalla via Unione. Gli scatti risalgono presumibilmente ai primi anni '50 (pavimentazione in terra battuta) e alla fine degli anni '50 o primi anni '60 (cementata). Nelle foto di destra è ritratta la via Croce Santa negli anni '50 e '60, con la piazza visibile sullo sfondo.
