## IL CENTRO DI PRIMA E ANTICA FORMAZIONE

### Riconoscimento dell'edificio \_ isolato 1

# Isol.01.B

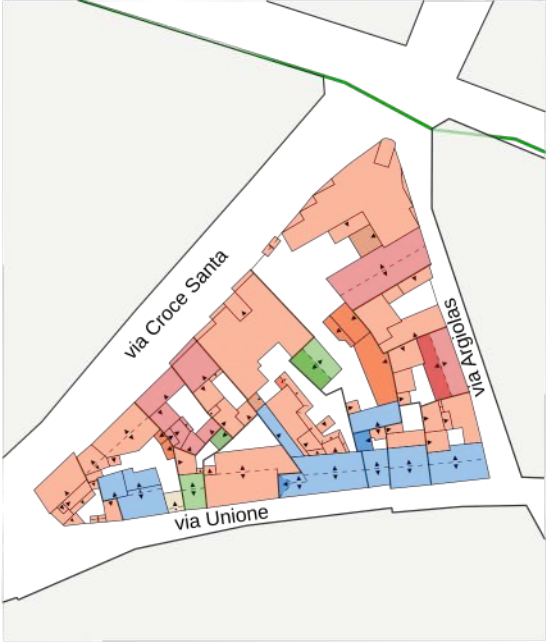
Datazione dell'edificio

- Edifici riconducibili al periodo antecedente il 1939
- Edifici riconducibili al periodo 1939 - 1950
- Edifici riconducibili al periodo 1950 - 1970
- Edifici riconducibili al periodo successivo al 1970
- Edifici parzialmente riconducibili al periodo antecedente il 1939

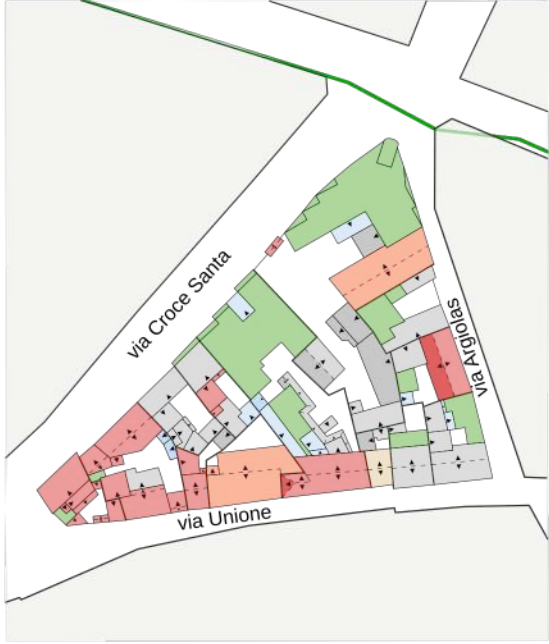
Analisi delle coperture

**L'analisi tipologica materica delle coperture** rappresenta un'importante e utile lettura dell'edificio. A posteriori è possibile affermare che i dati rilevati non sono direttamente riconducibili alla datazione dei fabbricati.

| | Falda singola inclinata | | Tegole portoghesi |
| | Doppia falda inclinata | | Tegole marsigliesi |
| | Copertura piana | | Lastre in amianto |
| | Coppi sardi | | Altri materiali |
