Individuazione Isolotto 2

IL CENTRO DI PRIMA E ANTICA FORMAZIONE  
Riconoscimento dell'isolotto 2

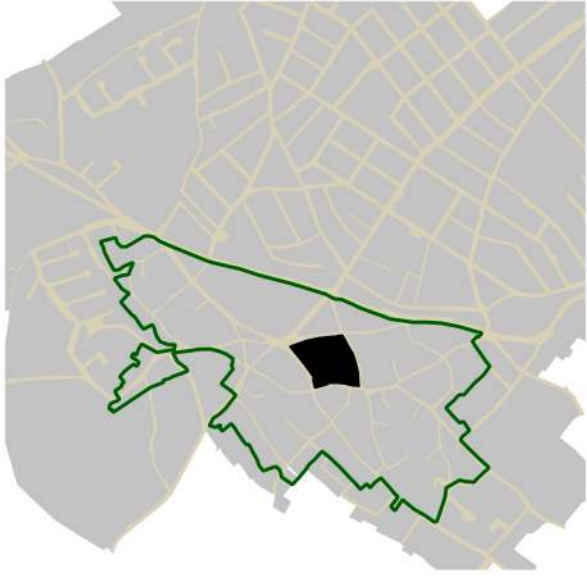
- Perimetro centro matrice
- Perimetro isolotti 1939
- Variatione perimetro isolotto 1939-2008
- Aree pubbliche
- Edifici monumentali

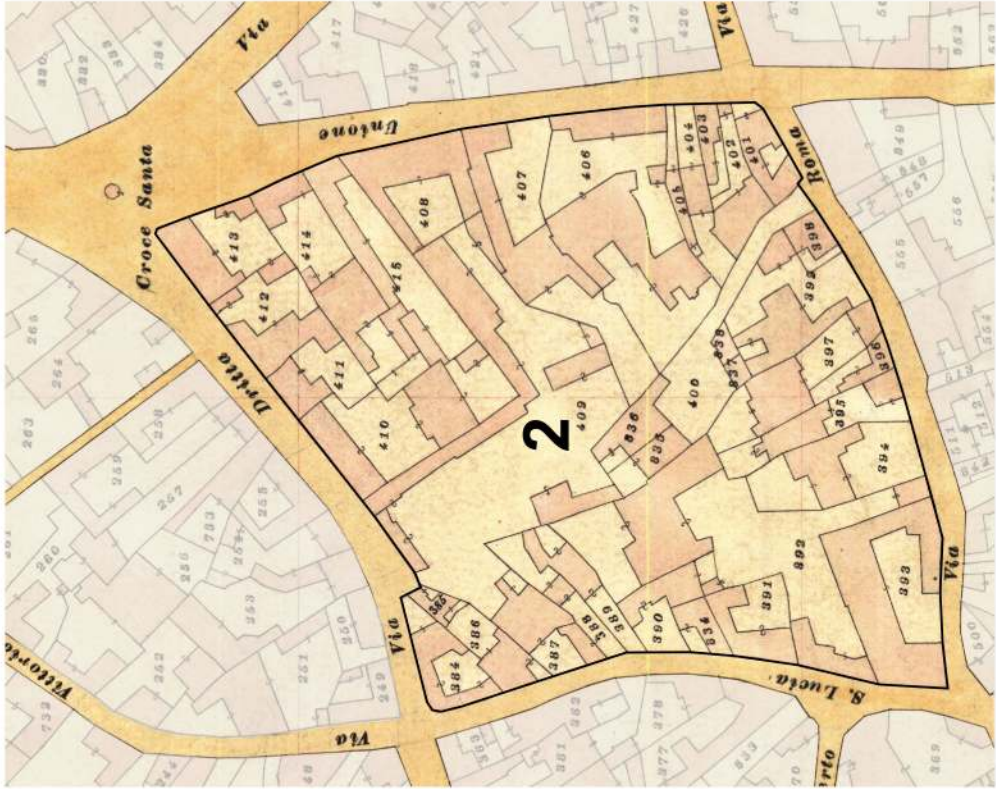
Carta di impianto 1939

Dal confronto tra la Carta di impianto del 1939, l'Ortofoto del 2008 e l'attuale planimetria GIS si evince che il **perimetro dell'isolotto 2** non ha subito variazioni.

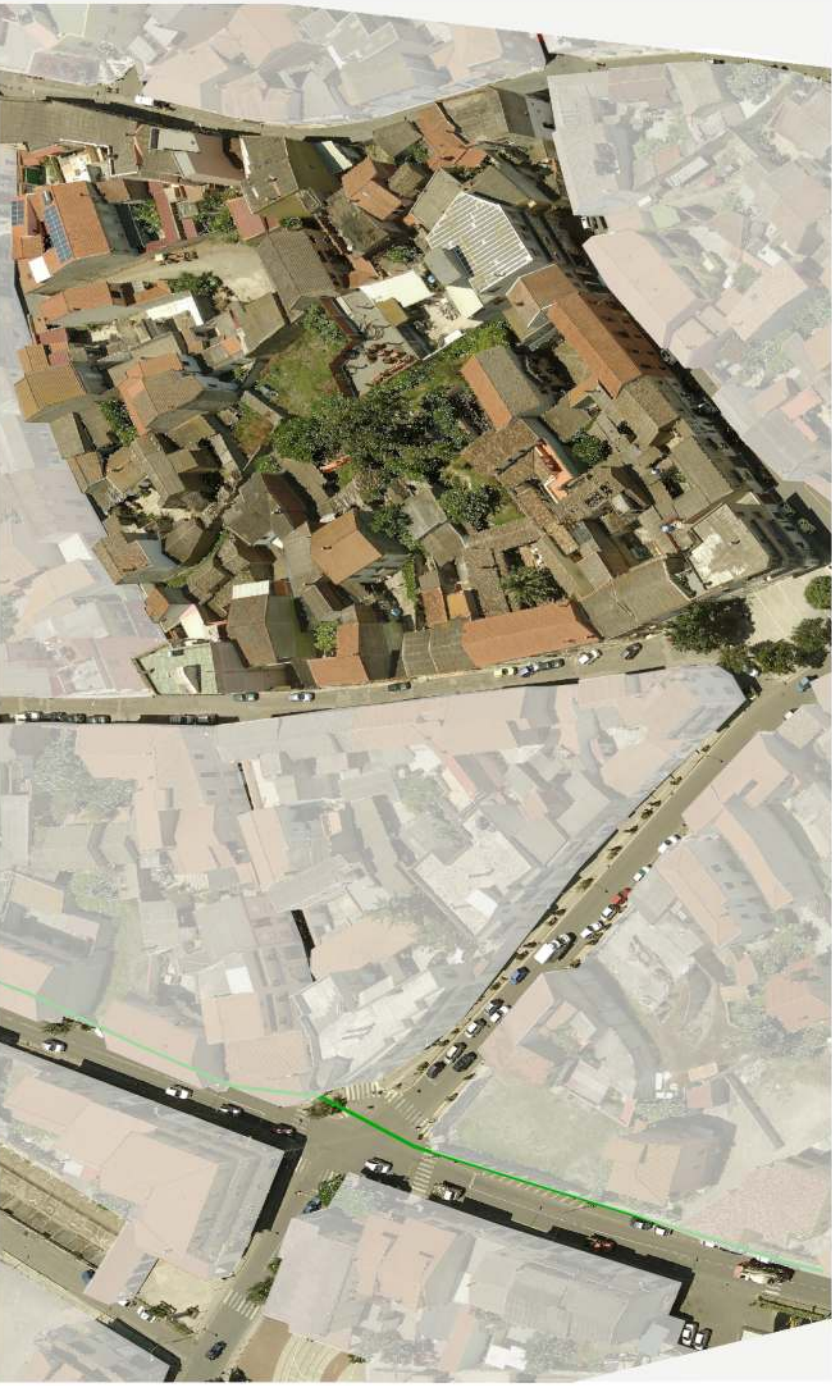
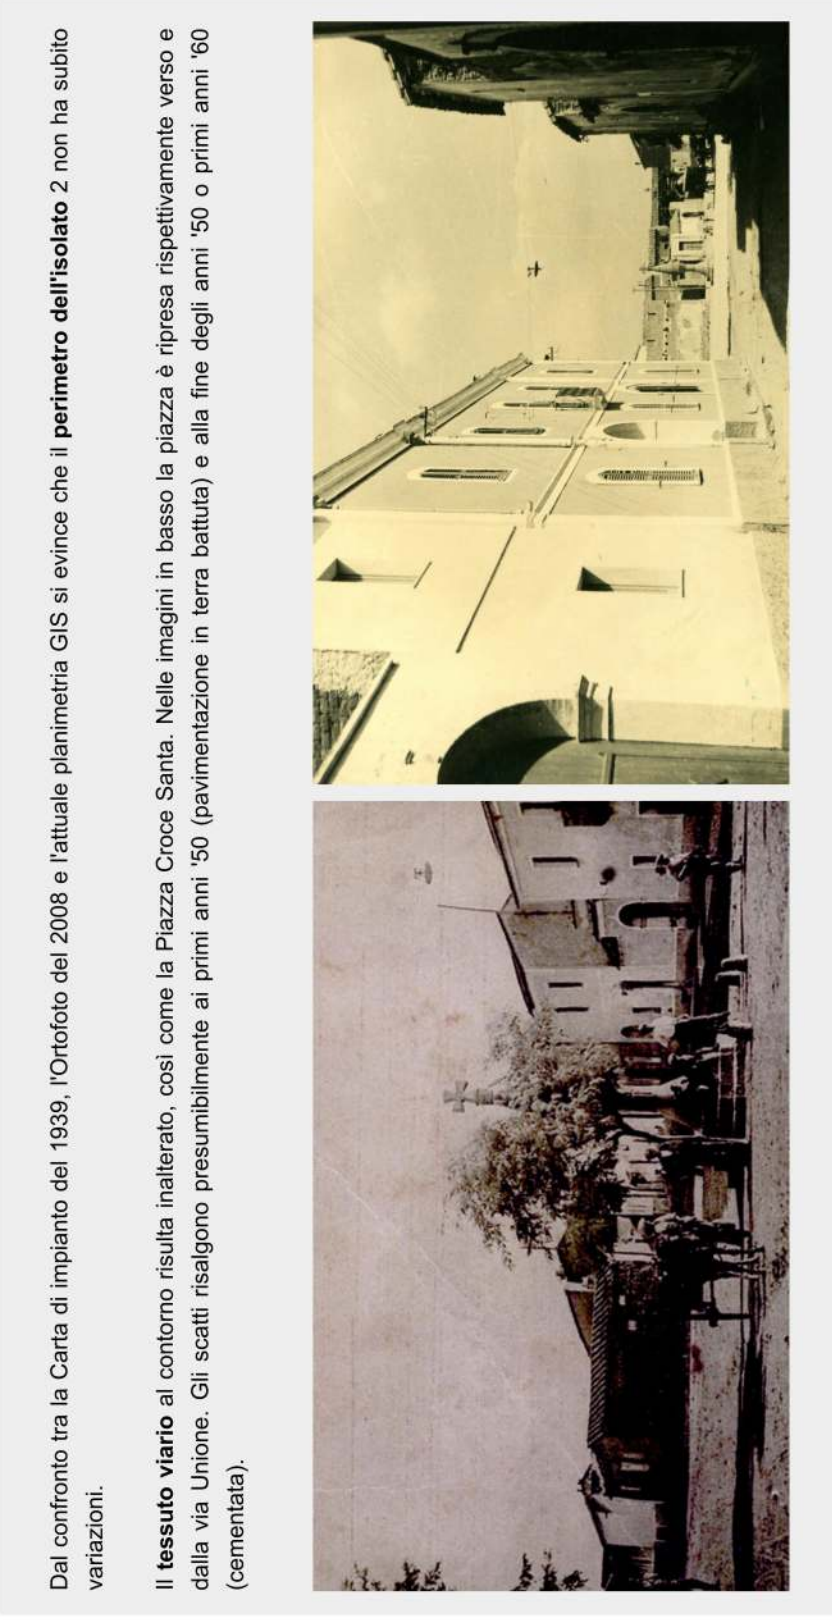
Il **tessuto viario** al contorno risulta inalterato, così come la Piazza Croce Santa. Nelle immagini in basso la piazza è ripresa rispettivamente verso e dalla via Unione. Gli scatti risalgono presumibilmente ai primi anni '50 (pavimentazione in terra battuta) e alla fine degli anni '50 o primi anni '60 (cementata).
