Carta di impianto 1939 \_ Individuazione Unità Edilizie

**IL CENTRO DI PRIMA E ANTICA FORMAZIONE**  
**Riconoscimento dell'edificato \_ isolato 2**

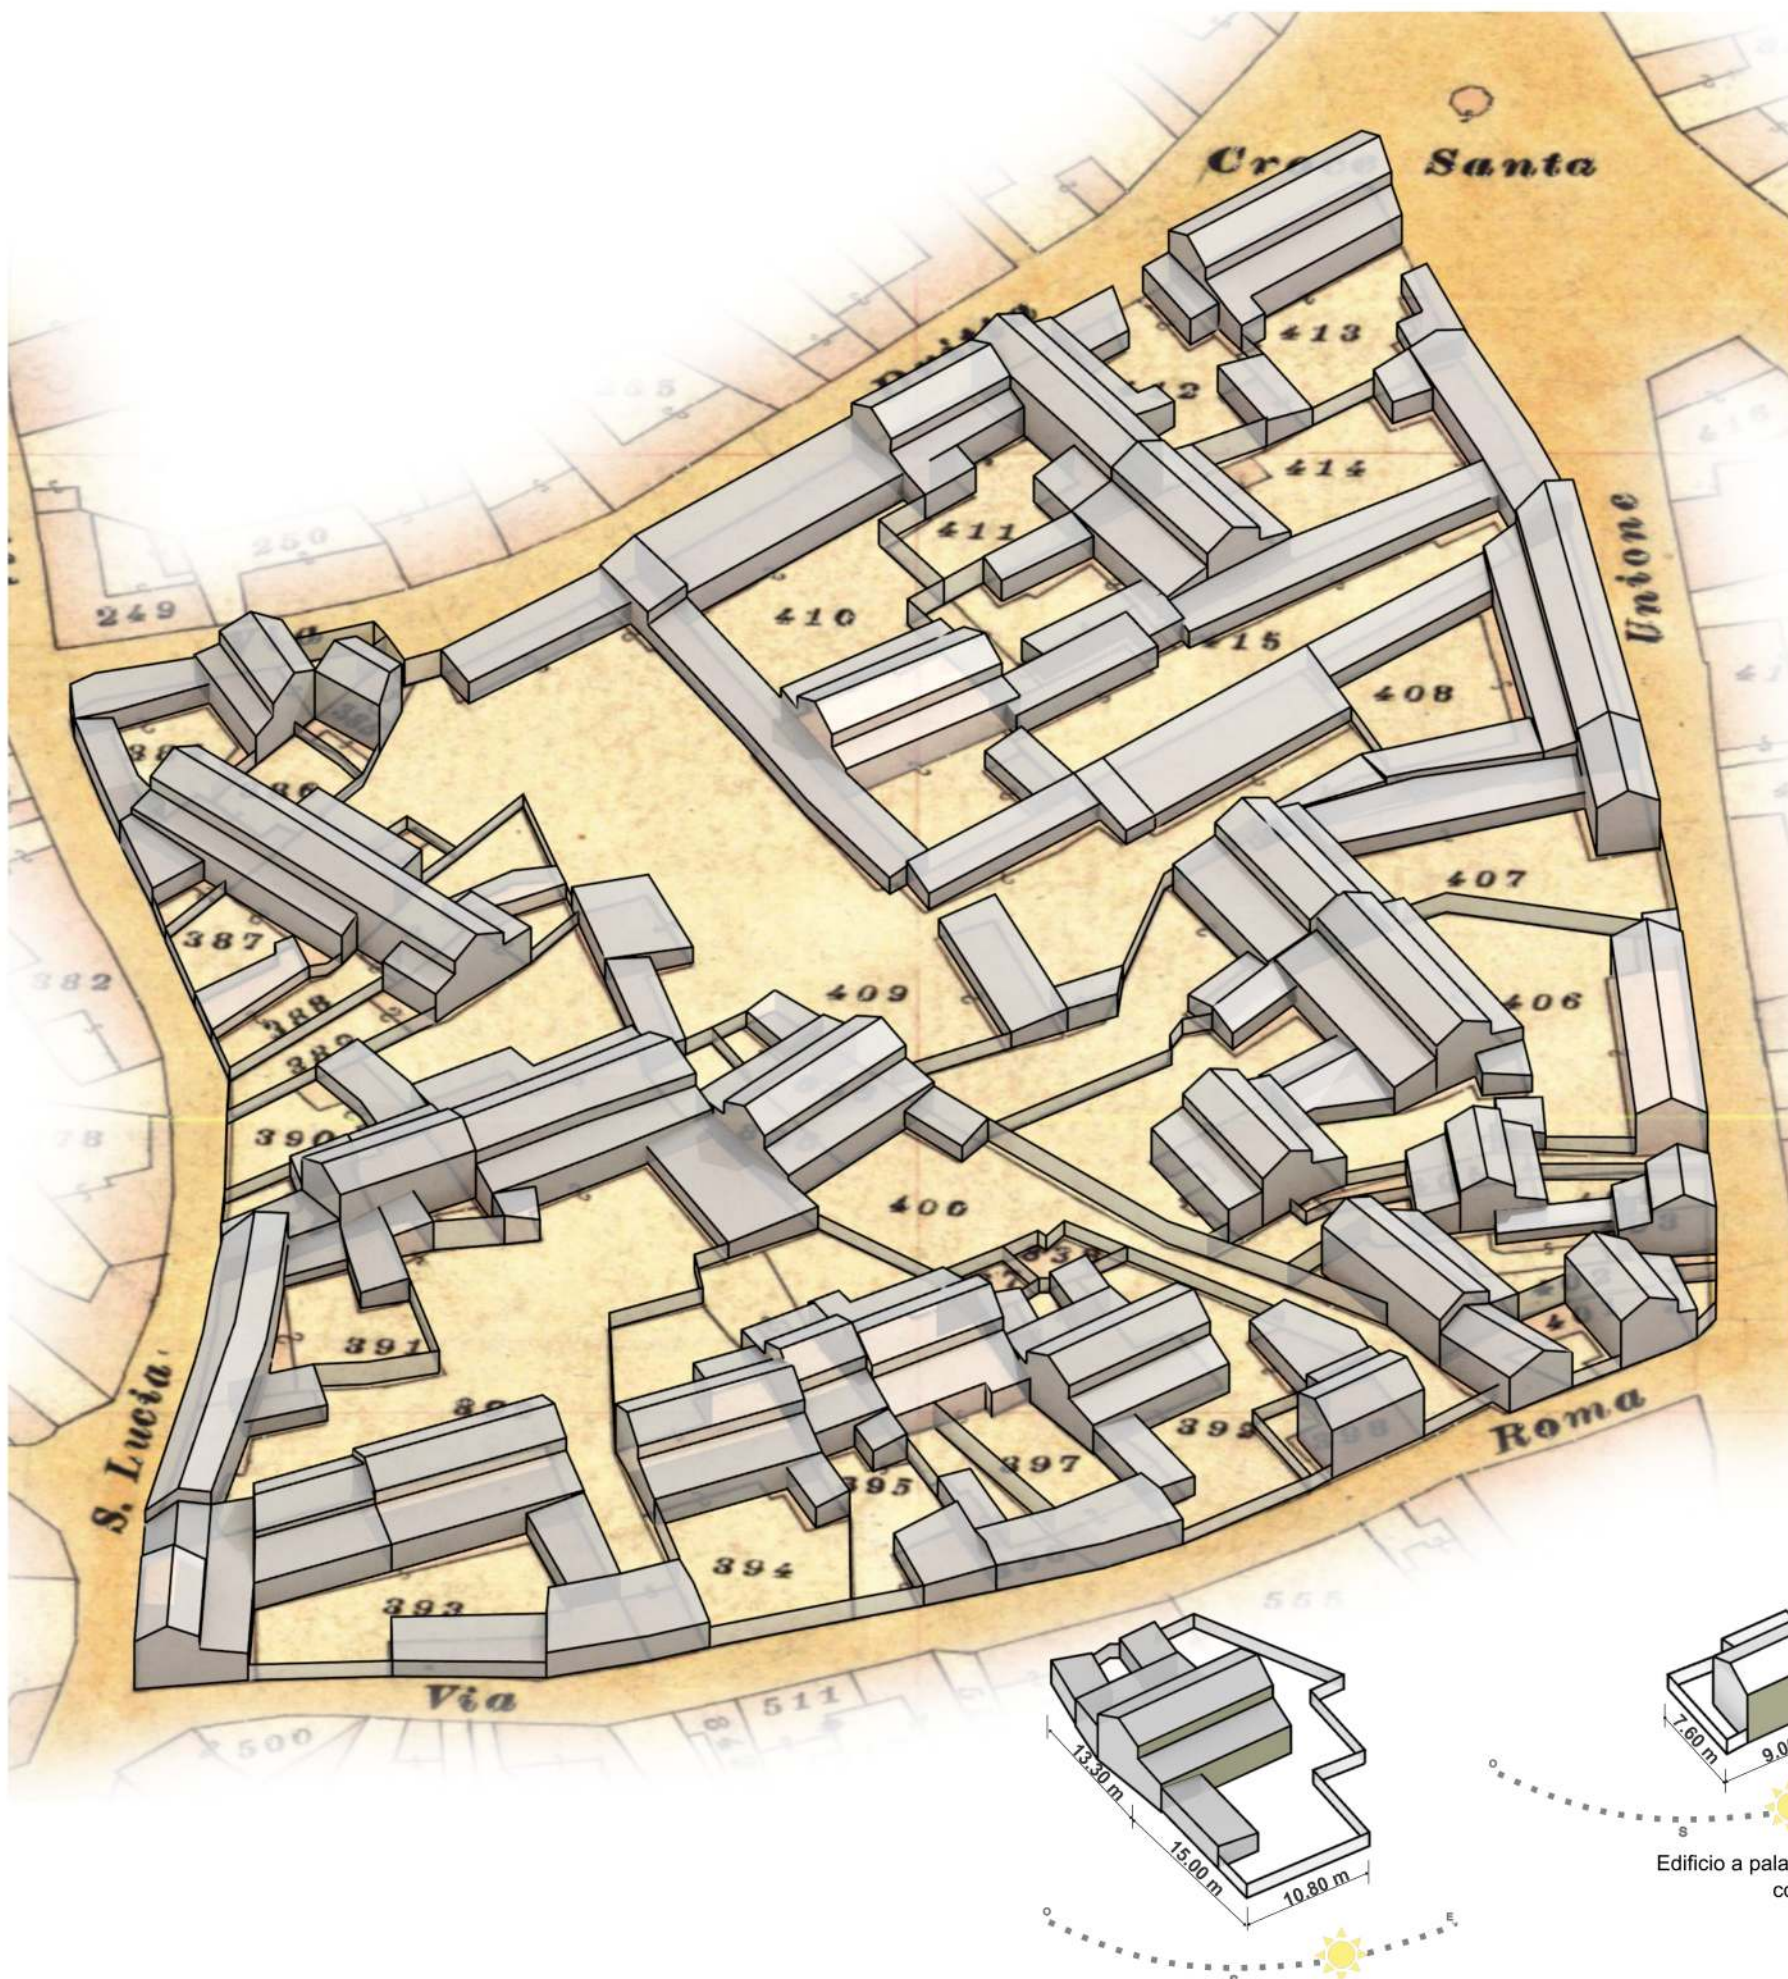
**Isol.02.C**

Edificio con corte antistante e retrostante  
La corte retrostante è direttamente collegata con quella antistante.  
L'esposizione è SUD -EST

Dall'ipotetica ricostruzione dell'edificato del 1939, si evidenzia una parziale conservazione degli edifici prospicienti la via Vittorio Emanuele e sulla via Roma. I prospetti sulla via Unione, in prossimità della piazza Croce Santa conservano quasi integralmente le caratteristiche dell'edificato storico. Di seguito una breve descrizione per ciascuna UMI.

- la **UMI 1** non conserva l'assetto edificatorio storico.
- la **UMI 2 e 3** pur avendo mantenuto lo stesso assetto è stata ampliata nella parte posteriore del corpo principale

- la **UMI 4** conserva quasi integralmente le caratteristiche dell'edificato storico
- la **UMI 5** pur avendo mantenuto lo stesso assetto è stata ampliata nella parte posteriore del corpo principale.

- le **UMI 6,7,8,9,10,11,12** non hanno mantenuto alcune elemento dell'edificato storico, anche con la modifica della tipologia costruttiva
- la **UMI 13** ha mantenuto i corpi edilizi originari con un edificio ampiamente modificato per quanto riguarda le finiture

- le **UMI 14, 15 e 16** conservano le caratteristiche tipologiche e gli elementi architettonici dell'edificato storico a esclusione di ampliamenti non determinanti.

- le **UMI 17, 18,19** presentano evidenti variazioni tipologiche. L'edificato storico è incluso all'interno dell'edificio più recente.
- la **UMI 20** presenta caratteristiche tipologiche non distanti dalla costruzione originaria, ma dall'analisi della documentazione fotografica è evidente la recente realizzazione

- la **UMI 21** è stata completamente modificata ed ampliata rispetto all'impianto originario, che si suppone fosse un'abitazione a due piani con corte antistante e retrostante, non direttamente connesse tra di loro.

- la **UMI 22** ha mantenuto parzialmente alcuni degli elementi costruttivi originari. Le caratteristiche dell'edificio attualmente esistente presenta delle caratteristiche formali non rispondenti all'edificato storico.

- la **UMI 23 e 24** si suppone fosse un edificio con corte antistante e accesso carrabile laterale posto lungo la via XI Febbraio. Attualmente non esiste più traccia dell'edificio originario.

- le **UMI 25, 26, 27** sono unità che hanno subito una forte variazione tipologica rispetto a quanto ipotizzato in riferimento alla cartografia storica

- la **UMI 28** sulla cartografia del 1939 può essere classificata come edificio con corte antistante e retrostante, mentre l'attuale edificio presenta un corpo principale su fronte strada e corte retrostante

- la **UMI 29** consiste in un edificio su un unico livello su fronte strada. Probabilmente questo era parte di un edificio storico.
- la **UMI 30** attuale non rispecchia l'edificato storico pur conservandone il posizionamento nel lotto.

- la **UMI 31** attuale non trova corrispondenza dell'edificato storico.
- la **V06** mantiene le stesse caratteristiche formali e tipologiche dell'edificato storico.

- la **UMI 32** consiste in un edificio a due piani, con fronte principale sulla via Roma. Maniene le caratteristiche dell'edificato storico a esclusione delle volumetrie presenti sulla corte interna.

- la **UMI 33** attuale non rispecchia le caratteristiche formali e tipologiche della UMI storica.
