Individuazione isolato n. 3

## IL CENTRO DI PRIMA E ANTICA FORMAZIONE

### Riconoscimento dell'edificato \_ isolato 3

## Isol.03.B

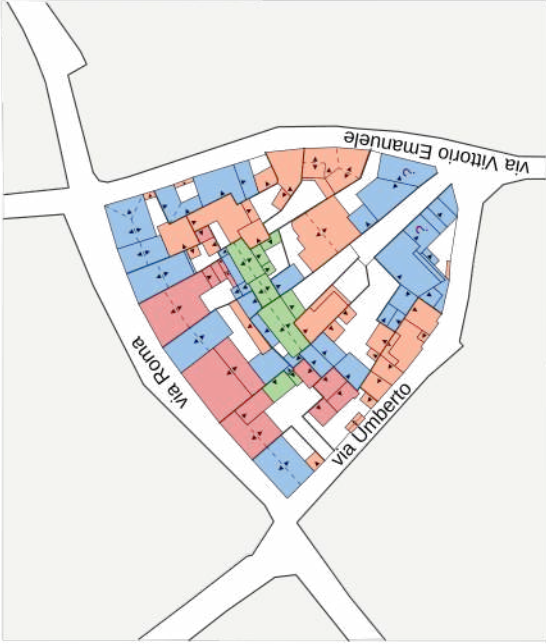
Datazione dell'edificato

Dal raffronto tra la carta d'impianto del 1939 e la documentazione cartografica e fotografica dello stato attuale è possibile ipotizzare una prima **datazione** dell'edificato. Inoltre nell'individuare le **UMI - unità minime di intervento** - si evince:

- Edifici riconducibili al periodo antecedente il 1939
- Edifici riconducibili al periodo 1939 - 1950
- Edifici riconducibili al periodo 1950 - 1970
- Edifici riconducibili al periodo successivo al 1970
- Edifici parzialmente riconducibili al periodo antecedente il 1939

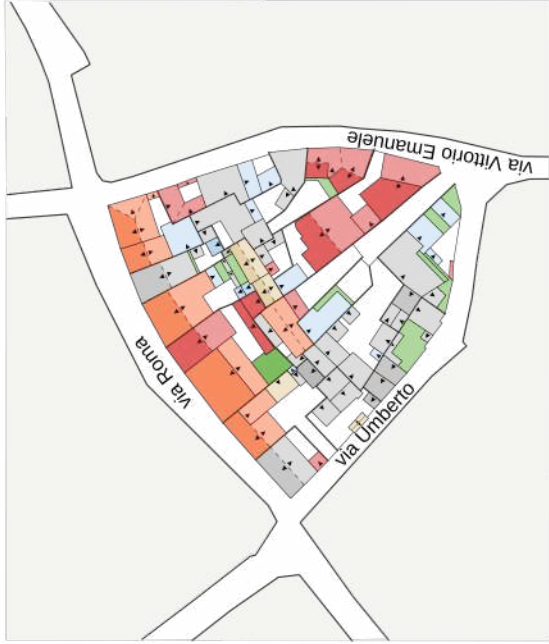
Analisi delle coperture

**L'analisi tipologica materica delle coperture** rappresenta un'importante e utile lettura dell'edificato. A posteriori è possibile affermare che i dati rilevati non sono direttamente riconducibili alla datazione dei fabbricati.

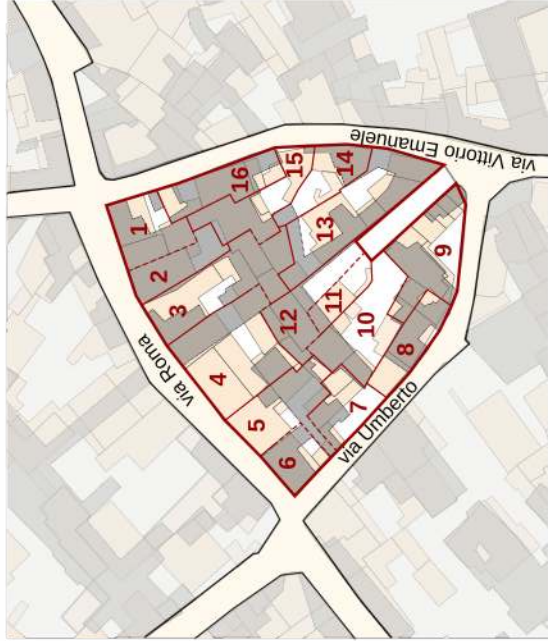
GIS sovrapposizione edificato 2008-1939 \_ Individuazione UMI

- PERMANENZE**
- l'unità 16 ricalca il mappale 382 del catastrale del 1939;
- PERMANENZE CON RIALLINEAMENTI**
- le unità 3, 8, 9, 10, 13, 14 e 15 con qualche riallineamento ricalcano in linea di massima rispettivamente i mappali 379, 829, 370, 832, 377, 378 e 381 del catastrale del 1939;
- FRAZIONAMENTI**
- le unità 11 e 12 derivano dal frazionamento del mappale 376 del catastrale del 1939;
- ACCORPAMENTI**
- l'unità 4 deriva dall'accorpamento dei mappali 375 e 374;
  - l'unità 5 deriva dall'accorpamento dei mappali 373 e 830 (parte);
  - l'unità 6 deriva dall'accorpamento dei mappali 372 e 830 (parte);
  - l'unità 7 deriva dall'accorpamento dei mappali 831 e 371;
- ACCORPAMENTI + FRAZIONAMENTI**
- le unità 1 e 2 deriva dall'accorpamento dei mappali 383 e 380 con riallineamento della dividente a discapito dell'unità 2.

Dall'ipotetica ricostruzione dell'edificato del 1939, si evidenzia la conservazione degli edifici più interni dell'isolato, ed una parziale alterazione di alcuni degli edifici storici ubicati sul fronte strada di via Roma e Via Vittorio Emanuele.
