Individuazione isolati n. 4 e 5

Carta di impianto 1939 \_ Individuazione Unità Edilizie

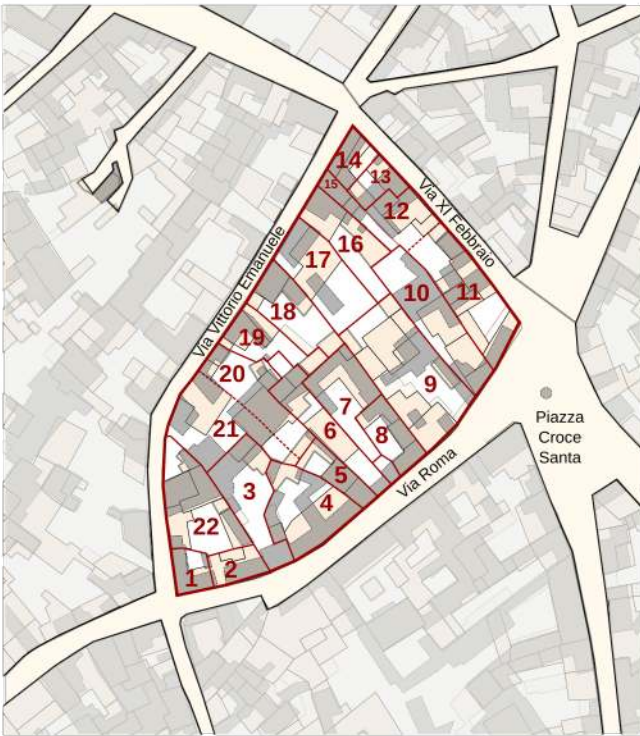
GIS sovrapposizione edificato 2008-1939 \_ Individuazione UMI

Dal raffronto tra la carta d'impianto del 1939 e la documentazione cartografica e fotografica dello stato attuale è possibile ipotizzare una prima **datazione** dell'edificato. Inoltre nell'individuare le **UMI - unità minime di intervento** - si evince:

**PERMANENZE**  
- le unità 1, 2, 3, 5, 6, 7, 8, 10, 13, 14\*, 15, 17, 18 e 21 ricalcano rispettivamente i mappali 249, 250, 253, 733, 257, 259, 258, 265, 268, 267, 266, 261, 260 e 251 del catastrale del 1939;

**ACCORPAMENTI**  
- l'unità 4 deriva dall'accorpamento dei mappali 254 e 255;  
- l'unità 9 deriva dall'accorpamento dei mappali 263, 264 e della stada;  
- l'unità 16 deriva dall'accorpamento dei mappali 262, 755 e della strada;

**ACCORPAMENTI + FRAZIONAMENTI**  
- le unità 11 e 12 derivano rispettivamente dai mappali 270 e 279 la cui dividente ha subito uno spostamento in parallelo a discapito della unità 12;  
- le unità 19 e 20 derivano rispettivamente dai mappali 256 e 252 la cui dividente ha subito uno spostamento in parallelo a discapito della unità 19.

\*tra le unità 12 e 14 non esiste un confine fisico pur esistendo un confine catastale

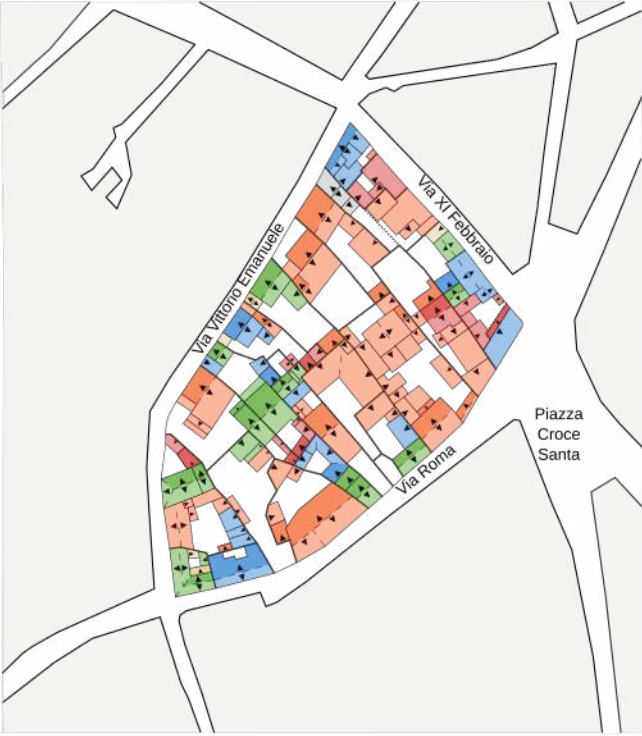
Datazione dell'edificato

- Edifici riconducibili al periodo antecedente il 1939
- Edifici riconducibili al periodo 1939 - 1950
- Edifici riconducibili al periodo 1950 - 1970
- Edifici riconducibili al periodo successivo al 1970
- Edifici parzialmente riconducibili al periodo antecedente il 1939

L'**analisi tipologico materica delle coperture** rappresenta un'importante e utile lettura dell'edificato. A posteriori è possibile affermare che i dati rilevati non sono direttamente riconducibili alla datazione dei fabbricati, in quanto buona parte degli edifici realizzati prima del 1939 presentano coperture in lastre di cemento amianto o tegole portoghesi, come gli edifici realizzati in epoche successive. Nonostante ciò, dalla messa a sistema delle due letture - datazione e coperture - si otterranno dati utili all'analisi dello stato di conservazione delle UMI.

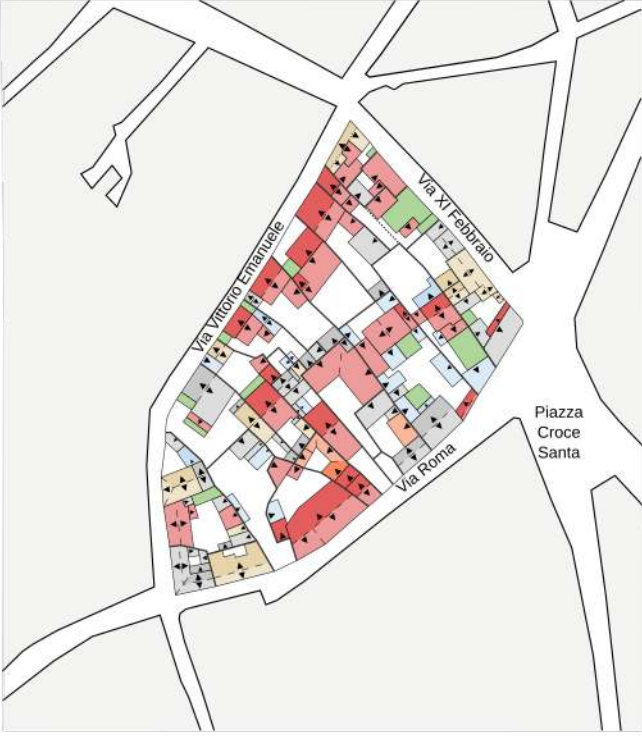
Analisi delle coperture

- Falda singola inclinata
- Doppia falda inclinata
- Copertura piana
- Coppi sardi
- Tegole portoghesi
- Tegole marsigliesi
- Lastre in amianto
- Altri materiali
