Individuazione isolati n. 6 - 7 - 17

IL CENTRO DI PRIMA E ANTICA FORMAZIONE  
Riconoscimento degli isolati 6 - 7 - 17

Isol.06.07.17.A

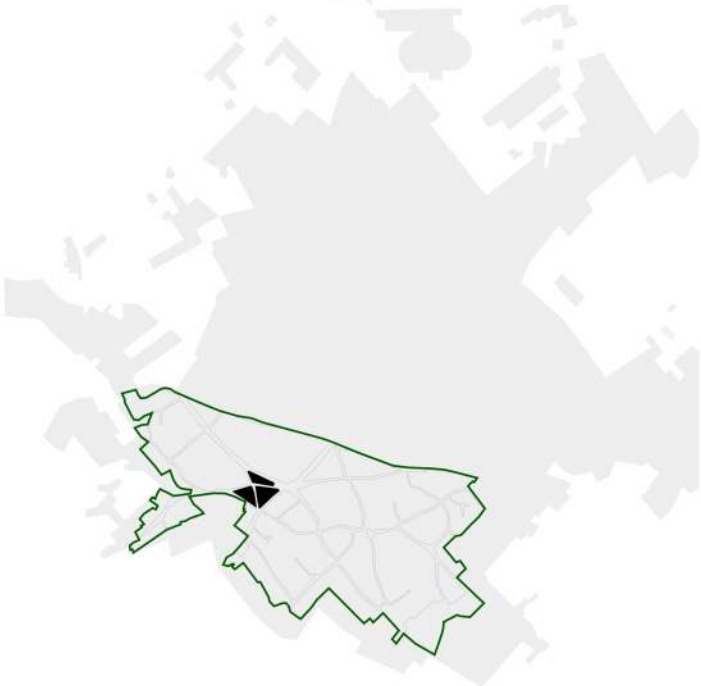
- Perimetro centro matrice
- Perimetro isolati 1939
- Variazione perimetro isolato 1939-2008
- Aree pubbliche
- Edifici monumentali

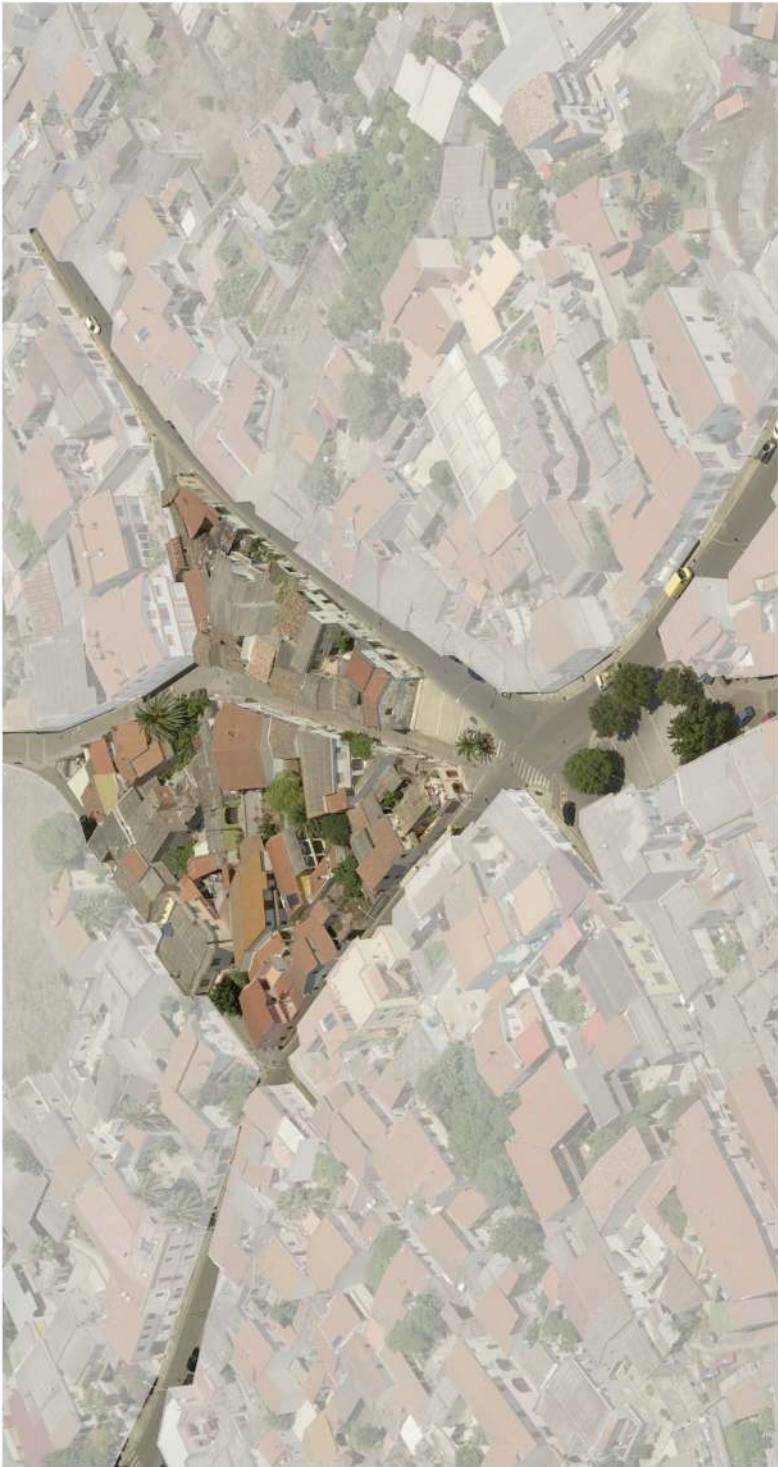
Dal confronto tra la Carta di impianto del 1939, l'Ortofoto del 2008 e l'attuale planimetria GIS si evince che il **perimetro degli isolati 6, 7 e 17** non ha subito variazioni ad eccezione di piccoli arretramenti di alcuni edifici rispetto all'asse stradale. Il **tessuto viario** al contorno risulta inalterato, così come l'**area pubblica** prospiciente gli isolati 6 e 7.

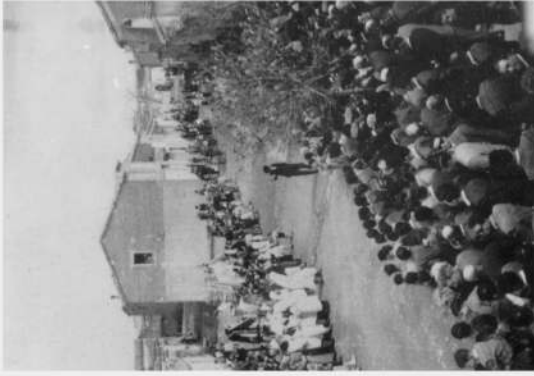
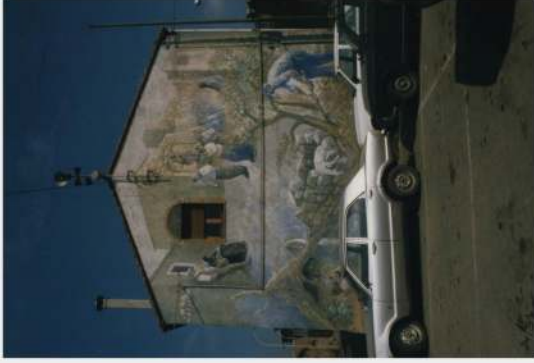
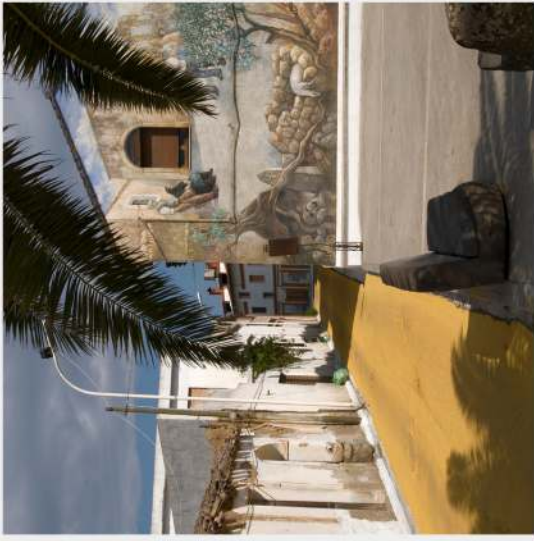
Di quest'ultima, attraverso l'analisi della documentazione fotografica, è possibile apprezzare l'evoluzione da slargo/piazza in quota rispetto alla strada (anni '50), a parcheggio in quota rispetto alla strada (anni '80), a piazza esclusivamente pedonale su sede propria rialzata rispetto alla strada (situazione attuale).
