Individuazione isolato n. 7

## IL CENTRO DI PRIMA E ANTICA FORMAZIONE

### Riconoscimento dell'edificio \_ isolato 6

# Isol.06.B

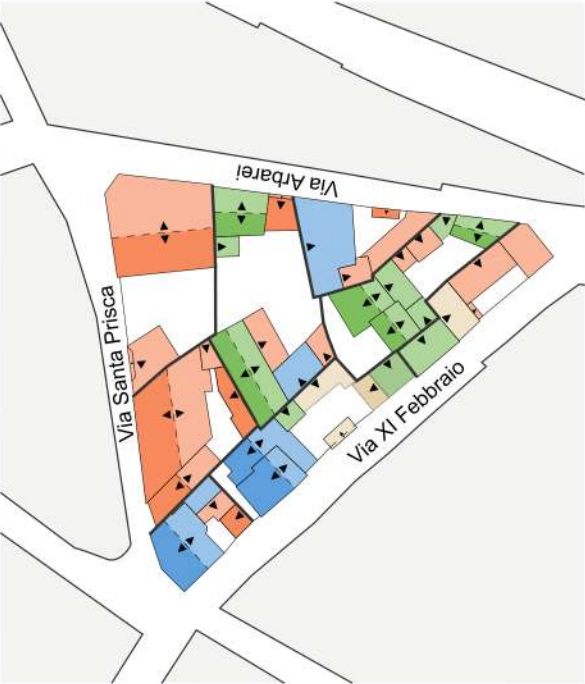
Datazione e Individuazione Unità Minime di Intervento

Dal raffronto tra la carta d'impianto del 1939 e la documentazione cartografica e fotografica dello stato attuale è possibile ipotizzare una prima **datazione** dell'edificio. Inoltre nell'individuare le **UMI - unità minime di intervento** - si evince che il costruito non è stato frazionato. Vi è corrispondenza tra le unità in analisi e quelle catastalmente individuate nella carta di impianto storico.

Alle unità 1, 2, 3, 4, 5, 6, 7, e 8 corrispondono rispettivamente le unità: 276, 277, 278, 272, 271, 273, 274, 275.

- Edifici riconducibili al periodo antecedente il 1939
- Edifici riconducibili al periodo 1939 - 1950
- Edifici riconducibili al periodo 1950 - 1970
- Edifici riconducibili al periodo successivo al 1970
- Edifici parzialmente riconducibili al periodo antecedente il 1939

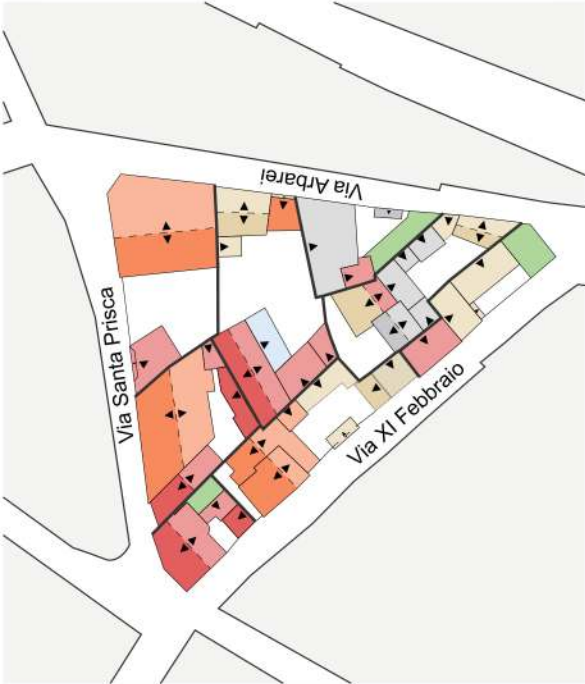
Analisi delle coperture

L'analisi **tipologico materica delle coperture** rappresenta un'importante e utile lettura dell'edificio. A posteriori è possibile affermare che i dati rilevati non sono direttamente riconducibili alla datazione dei fabbricati, in quanto buona parte degli edifici realizzati prima del 1939 presentano coperture in lastre di cemento amianto o tegole portoghesi, come gli edifici realizzati in epoche successive.

Nonostante ciò, dalla messa a sistema delle due letture - datazione e coperture - si otterranno dati utili all'analisi dello stato di conservazione delle UMI.

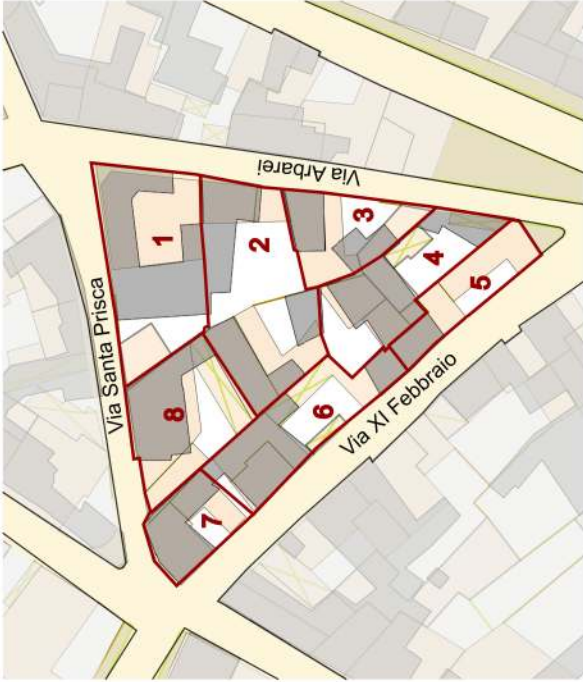
GIS sovrapposizione edificato 2008 - 1939 \_ Individuazione UMI

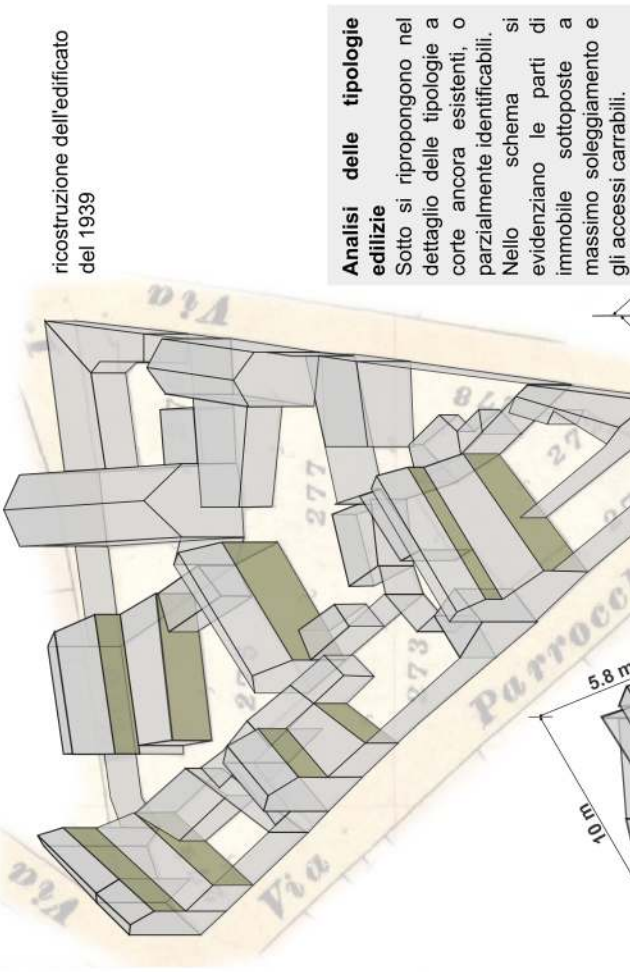
**Analisi delle tipologie edilizie**  
Sotto si ripropongono nel dettaglio delle tipologie a corte ancora esistenti, o parzialmente identificabili. Nello schema si evidenziano le parti di immobile sottoposte a massimo soleggiamento e gli accessi carrabili.
