Carta di impianto 1939 \_ Individuazione Unità Edilizie

**IL CENTRO DI PRIMA E ANTICA FORMAZIONE**  
**Riconoscimento dell'edificato \_ isolati 10**

**Isol.10.C**

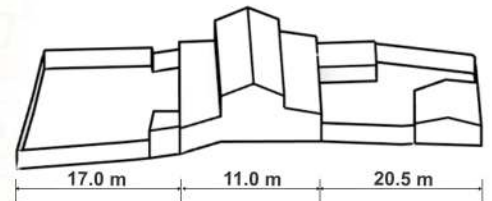
edificio con corte antistante e retrostante  
Orientamento SUD EST- NORD OVEST

Dall'ipotetica ricostruzione dell'edificato del 1939, si evidenzia una conservazione generale degli edifici prospicienti la via Unione e Concordia. Le UMI prospicienti la via Decimo e via Santa Lucia invece presentano delle importanti modifiche rispetto all'edificato storico, non tanto dal punto di vista tipologico, quanto dal punto di vista architettonico. Di seguito una breve descrizione per ciascuna UMI.
