Individuazione Isolato n. 11

**IL CENTRO DI PRIMA E ANTICA FORMAZIONE**  
**Riconoscimento dell'edificato \_ isolato 11**

**Isol.11.B**

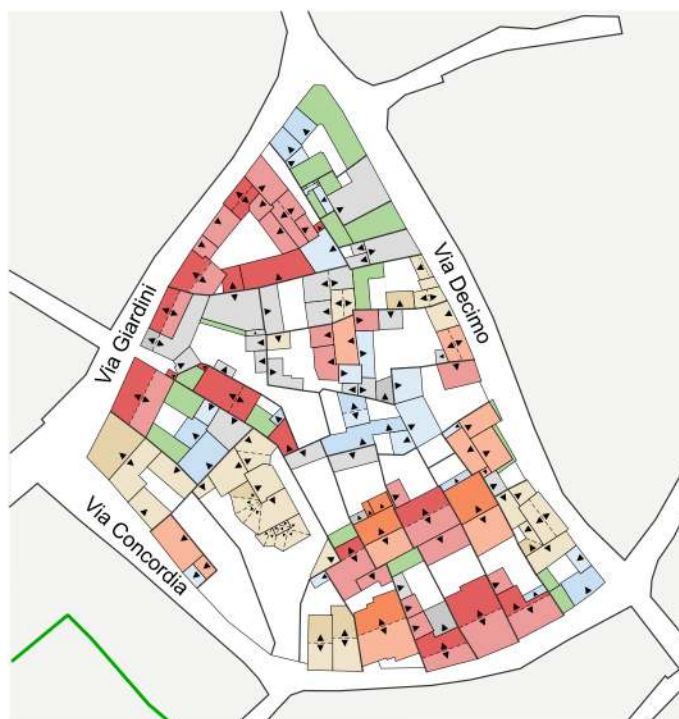
Analisi delle coperture

- Falda singola inclinata
- Doppia falda inclinata
- Copertura piana
- Coppi sardi
- Tegole portoghesi
- Tegole marsigliesi
- Lastre in amianto
- Altri materiali

L'analisi tipologico materica delle coperture rappresenta un'importante e utile lettura dell'edificato.

A posteriori è possibile affermare che i dati rilevati non sono direttamente riconducibili alla datazione dei fabbricati, in quanto buona parte degli edifici realizzati prima del 1939 presentano coperture in lastre di cemento amianto o tegole portoghesi, come gli edifici realizzati in epoche successive. Inoltre alcuni edifici di recente edificazione presentano coperture realizzate con materiali tradizionali.

Nonostante ciò, dalla messa a sistema delle due letture - datazione e coperture - si otterranno dati utili all'analisi dello stato di conservazione delle UMI.
