**IL CENTRO DI PRIMA E ANTICA FORMAZIONE**  
**Riconoscimento dell'edificato \_ isolato 13**

**Isol. 13.B**

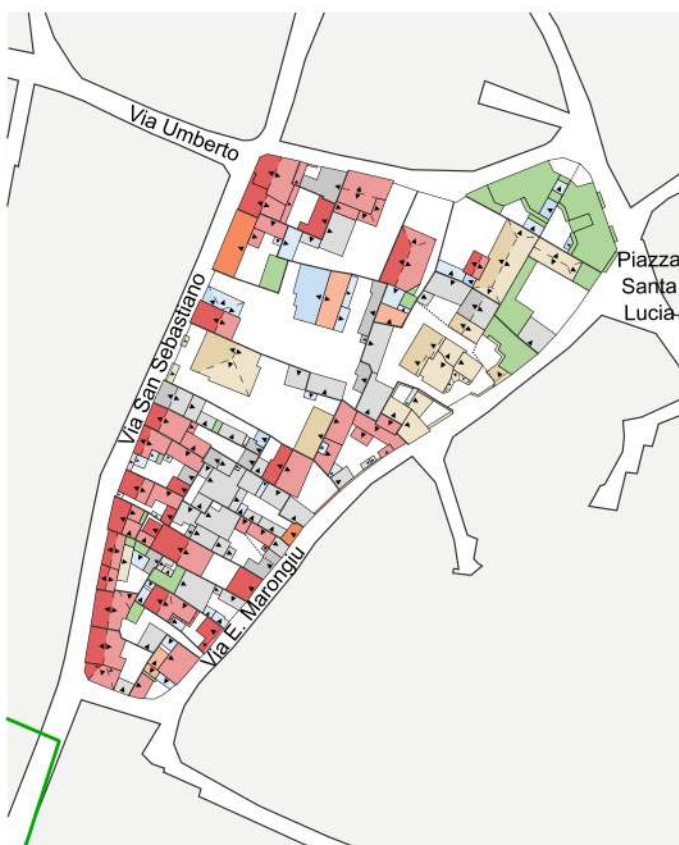
Analisi delle coperture

| ▼ Falda singola inclinata | Tegole portoghesi |
| ▲ Doppia falda inclinata | Tegole marsigliesi |
| ■ Copertura piana | Lastre in amianto |
| ■ Coppi sardi e non | Altri materiali |

L'**analisi tipologico materica delle coperture** rappresenta un'importante e utile lettura dell'edificato.

A posteriori è possibile affermare che i dati rilevati non sono direttamente riconducibili alla datazione dei fabbricati, in quanto buona parte degli edifici realizzati prima del 1939 presentano coperture in lastre di cemento amianto o tegole portoghesi, come gli edifici realizzati in epoche successive.

Nonostante ciò, dalla messa a sistema delle due letture - datazione e coperture - si otterranno dati utili all'analisi dello stato di conservazione delle UMI.
