Carta di impianto 1939 \_ Individuazione Unità Edilizie

**IL CENTRO DI PRIMA E ANTICA FORMAZIONE**  
**Riconoscimento dell'edificato \_ isolati 15**

**Isol. 15.C**

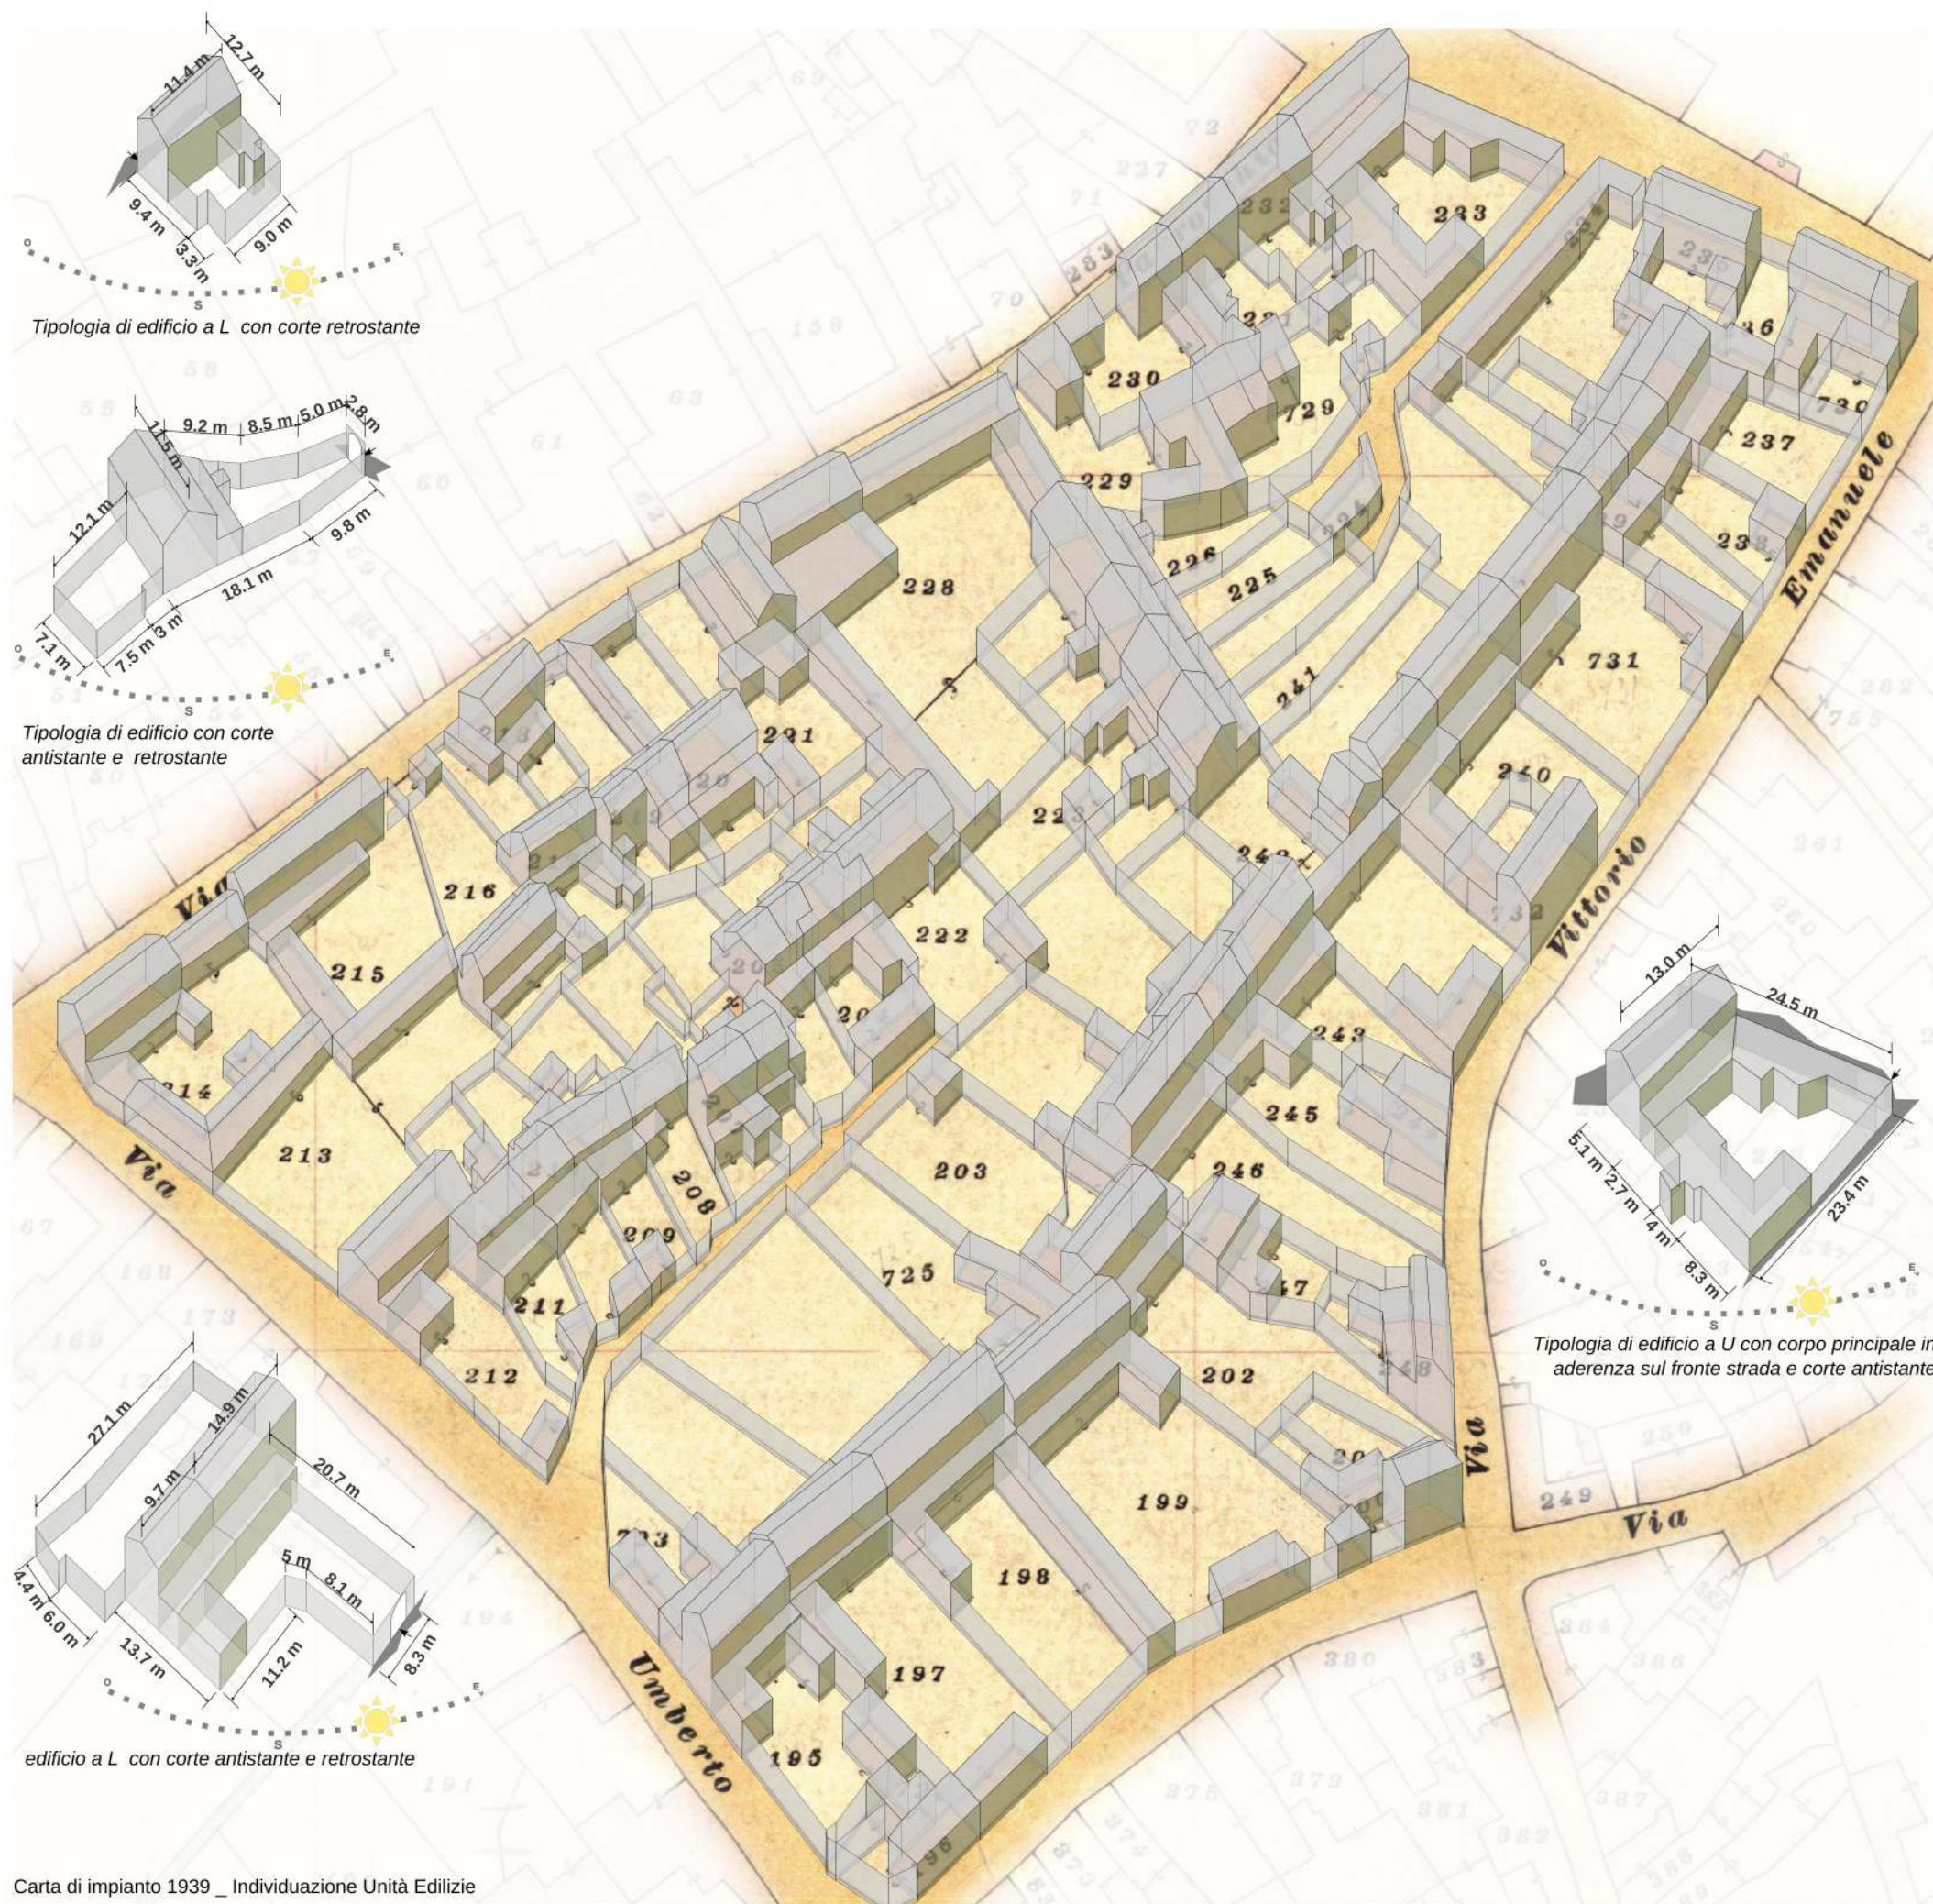
Dall'ipotetica ricostruzione dell'edificato del 1939, si evidenzia una parziale conservazione degli edifici prospicienti la via Parrocchia in prossimità di via XI Febbraio, e di quelli che hanno accesso dal Vico XI Febbraio, come pure una serie di edifici, in stato di degrado, ubicati nel versante nord-est della via V. Emanuele. Di seguito una breve descrizione per ciascuna UMI.

- le **UMI 1, 2, 3, 4, 5 e 6** hanno mantenuto un impianto coerente con la struttura originaria, conservando parti originali dello stesso. Si tratta di edifici con un prospetto in aderenza alla via Parrocchia. Nel caso specifico della UMI 1-2, l'edificio originario, essendo molto grande, è stato frazionato.

- le **UMI 7-8** in origine costituivano un'unica proprietà in cui l'abitazione è ubicata sul fronte strada e nella parte retrostante si sviluppa l'area cortilizia, lungo i cui lati si presume fossero ubicati i locali destinati a stalle e rimessa attrezzi.

- la **UMI 9-10** originariamente unite, consistevano in un edificio disposto in aderenza al lato nord est del lotto ed un cortile che si sviluppava lungo l'intera lunghezza dello stesso.

- le **UMI 11, 12, 14 e 15** avevano presumibilmente un impianto simile, visto che erano contigue. Si tratta di abitazioni a due piani con una corte antistante, da cui si aveva accesso alla strada, ed una corte retrostante di dimensioni ridotte.

- la **UMI 13** ha mantenuto ancora oggi una struttura parzialmente riconducibile al '39, si tratta di un edificio a due piani costruito in aderenza al fronte strada e corte retrostante.

- le **UMI 16-17** costituivano originariamente una unica proprietà con un edificio costruito lungo il fronte strada ed una corte retrostante a sud-est.

- le **UMI 18-19** anche se distinte catastalmente originariamente costituivano un'unica proprietà con due edifici costruiti lungo i fronti strada e un'ampia corte retrostante servita lungo i confini nord ovest da edifici di servizio.

- le **UMI 20, 21, 22, 23, 24, 25, 26, e 27** si suppone che in origine avessero caratteristiche simili, in quanto erano costruite una di seguito all'altra fino a definire un'unica stecca. Si trattava presumibilmente di piccole abitazioni a 2 piani con una corte antistante ed una retrostante. Le abitazioni sono parzialmente riconoscibili ancora nell'edificato attuale ad eccezione delle UMI 21 e 23, che sono state costruite in epoca successiva.

- le **UMI 28-46, 29-43, 30-39-40, 31-37-38**, erano originariamente abbinate tra loro, costituivano infatti uniche proprietà con edifici in linea, contigui tra loro ed orientati lungo l'asse nord-est/sud-ovest, tutti dotati di una corte antistante e retrostante. Fanno parte di questa stecca di edifici anche la **UMI 32** e a chiusura le **UMI 33, 34 e 35** ora completamente modificate.

- la **UMI 36** mantiene oggi una struttura riconducibile a quella storica. Si tratta di un edificio d'angolo, edificato in aderenza alla via Roma e con accesso carrabile lungo la via Umberto. La corte si sviluppa a L lungo i due lati

liberi della costruzione.

- le **UMI 41, 42 e 43** consistono in edifici di ridotte dimensioni su fronte strada con piccola corte retrostante.
- la **UMI 43** si mantiene ancora oggi secondo l'impianto storico, si tratta di un edificio d'angolo a due piani con accesso carrabile alla corte retrostante, in posizione laterale.

- la **UMI 45** in posizione arretrata rispetto alla strada, ha una corte antistante e retrostante di piccole dimensioni. L'edificio storico è stato completamente sostituito nel rispetto dell'impianto.

- la **UMI 47**, costruita in aderenza rispetto al fronte strada e con accesso carrabile laterale, era dotato di una corte sui due lati liberi dell'edificio.

- la **UMI 48**, in posizione arretrata rispetto alla strada, ha una corte antistante e retrostante di medie dimensioni.
- le **UMI 49-50** originariamente costituivano un'unica proprietà. L'edificio con una pianta a L aveva un'ala aderente al confine nord-est, posizionata a metà del lotto, e un corpo accessorio a esse su fronte strada.

- la **UMI 51** era un edificio con forma a L. Il corpo principale era costruito in aderenza al fronte strada e l'altro in aderenza al confine sud-ovest. La corte retrostante era definita dall'area residuale del lotto.

- le **UMI 52, 53, 55, 56, e 57** si suppone che in origine avessero caratteristiche simili, in quanto erano costruite una di seguito a l'altra fino a definire un'unica stecca. Si trattava presumibilmente di piccole abitazioni a 2 piani con una corte antistante ed una retrostante. Le abitazioni sono parzialmente riconoscibili ancora nell'edificato attuale, ad eccezione delle unità 55 costruita in epoca successiva.

- la **UMI 54** era un edificio di piccole dimensioni con una forma a L con un prospetto in aderenza al fronte strada e l'altro in aderenza al confine nord-est. La piccola corte retrostante era definita dall'area residuale del lotto.

- le **UMI 58, 59-60 e 61** erano probabilmente degli edifici di 2 piani costruiti lungo il fronte strada, tutti con corte retrostante.
- le **UMI 62-63** originariamente unite, erano costituite da un unico edificio di ridotta larghezza, che si sviluppava lungo tutto il lato prospiciente il vico XI Febbraio.

- le **UMI 64, 65, 66, 67** si suppone che in origine avessero caratteristiche simili, in quanto erano costruite una di seguito a l'altra fino a costruire un'unica stecca. Si trattava presumibilmente di piccole abitazioni a 2 piani con una corte antistante ed una retrostante. Le abitazioni sono parzialmente riconoscibili ancora nell'edificato attuale.

- le **UMI 68-69**, unite in origine, consistevano in una piccola costruzione con una corte che si sviluppava lungo l'intero lotto, in cui la parte costruita si addossava a quella confinante sul lato nord ovest.
