Individuazione isolato n. 16

## IL CENTRO DI PRIMA E ANTICA FORMAZIONE

### Riconoscimento dell'edificato \_ isolato 16

# Isol.16.B

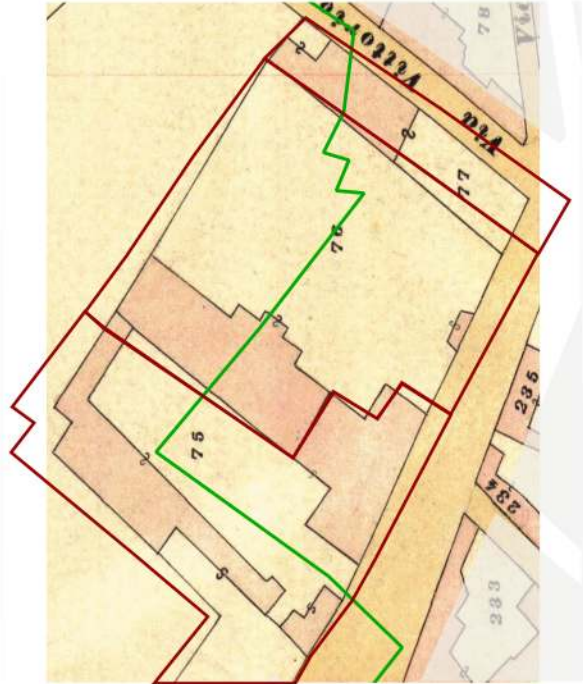
Carta di impianto 1939 \_ Individuazione Unità Edilizie

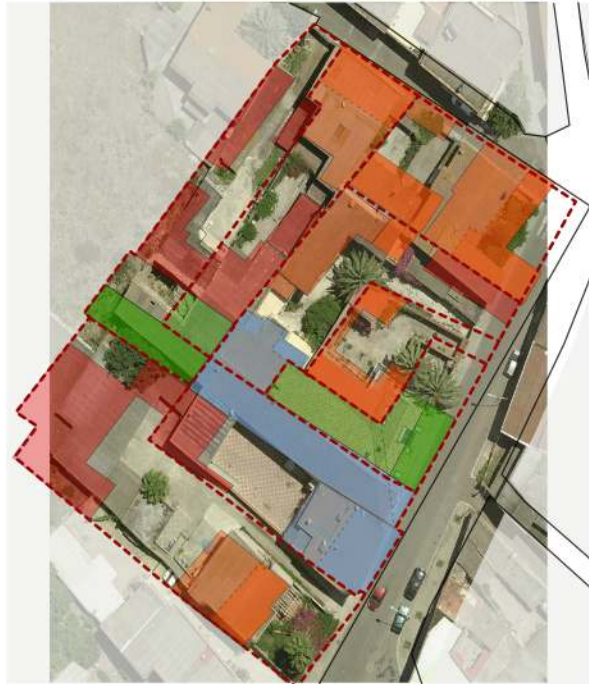
Datazione e Individuazione Unità Minime di Intervento

Dal raffronto tra la carta d'impianto del 1939 e la documentazione cartografica e fotografica dello stato attuale è possibile ipotizzare una prima **datazione** dell'edificato. Inoltre nell'individuare le **UMI - unità minime di intervento** - si evince che seppure le tre unità esistenti nel 1939 siano state frazionate in diverse proprietà, l'edificio principale, un'ampia residenza signorile, è ancora riconoscibile. Non vi è più corrispondenza tra le unità in analisi e quelle catastalmente individuate nella carta di impianto storico

- Le UMI 1, 2, 3 e 4, derivano dal frazionamento dei mappali 76 e 77 e dal loro accorpamento;
- Le UMI 7 e 8 derivano dal frazionamento dei mappali 76 e 75 e dal loro accorpamento;

- Edifici riconducibili al periodo antecedente il 1939
- Edifici riconducibili al periodo 1939 - 1950
- Edifici riconducibili al periodo 1950 - 1970
- Edifici riconducibili al periodo successivo al 1970
- Edifici parzialmente riconducibili al periodo antecedente il 1939

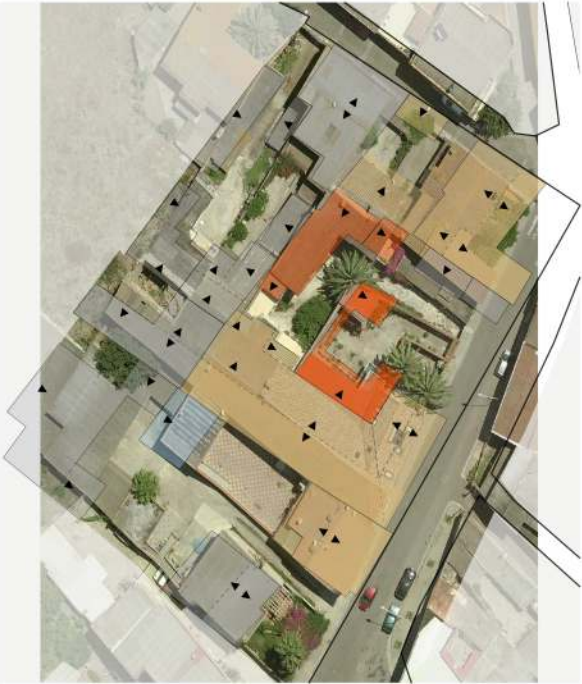
Analisi delle coperture

L'**analisi tipologico materica delle coperture** rappresenta un'importante e utile lettura dell'edificato. A posteriori è possibile affermare che i dati rilevati non sono direttamente riconducibili alla datazione dei fabbricati, in quanto buona parte degli edifici realizzati prima del 1939 presentano coperture in lastre di cemento amianto o tegole portoghesi, come gli edifici realizzati in epoche successive. Nonostante ciò, dalla messa a sistema delle due letture - datazione e coperture - si otterranno dati utili all'analisi dello stato di conservazione delle UMI.
