Individuazione isolato n. 17

## IL CENTRO DI PRIMA E ANTICA FORMAZIONE Riconoscimento dell'edificio \_ isolato 17

# Isol.17.B

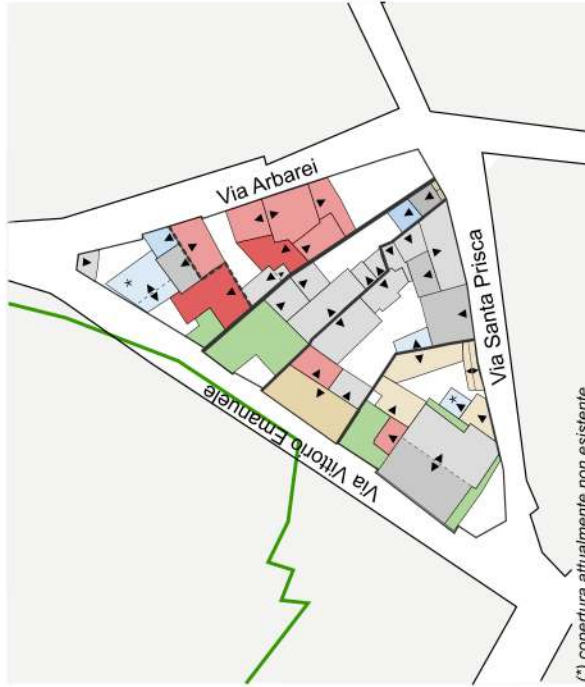
Analisi delle coperture

**L'analisi tipologica materica delle coperture** rappresenta un'importante e utile lettura dell'edificio. A posteriori è possibile affermare che i dati rilevati non sono direttamente riconducibili alla datazione dei fabbricati, in quanto buona parte degli edifici realizzati prima del 1939 presentano coperture in lastre di cemento amianto o tegole portoghesi, come gli edifici realizzati in epoche successive. Nonostante ciò, dalla messa a sistema delle due letture - datazione e coperture - si otterranno dati utili all'analisi dello stato di conservazione delle UMI.

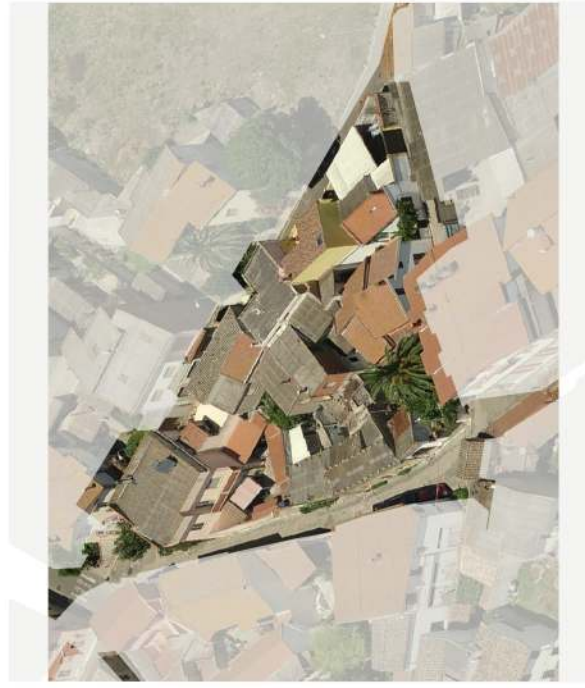
Foto a 45° \_ vista OVEST

ricostruzione dell'edificio del 1939

L'ipotetica **ricostruzione volumetrica dell'edificio del 1939**, messa a confronto con le attuali volumetrie mette in luce un'evidente densificazione del costruito:

- le uniche unità in cui permangono porzioni di costruito riconducibili ad un periodo storico antecedente il 1939 sono le **UMI 3 e 4**;
- le **UMI 1 e 2, 3 e 5** risultano essere completamente sostituite da edifici di costruzione più recente.

- la volumetria individuata nella planimetria catastrale del 1939, nelle **UMI 1 e 2** sia stata incrementata mediante un nuovo corpo di fabbrica riconducibile al periodo successivo al 1970;
- nella **UMI 3** il volume, che in parte conserva una porzione di edificio antecedente al 1939, ricalca l'impronta dell'edificio indicata nella carta catastale storica;
- nella **UMI 4** l'edificio fronte via Santa Prisca è databile come "ante 1939", mentre la volumetria dell'edificio fronte via Vittorio Emanuele, costruito successivamente al 1970 ricalca l'impronta dell'edificio precedentemente esistente ed indicato nel catastrale del '39.
- L'edificio principale nella **UMI 5** è stata completamente ricostruita successivamente al 1970, con un evidente incremento della volumetria e secondo una differente tipologia costruttiva rispetto a quella individuata planimetricamente dalla carta storica.

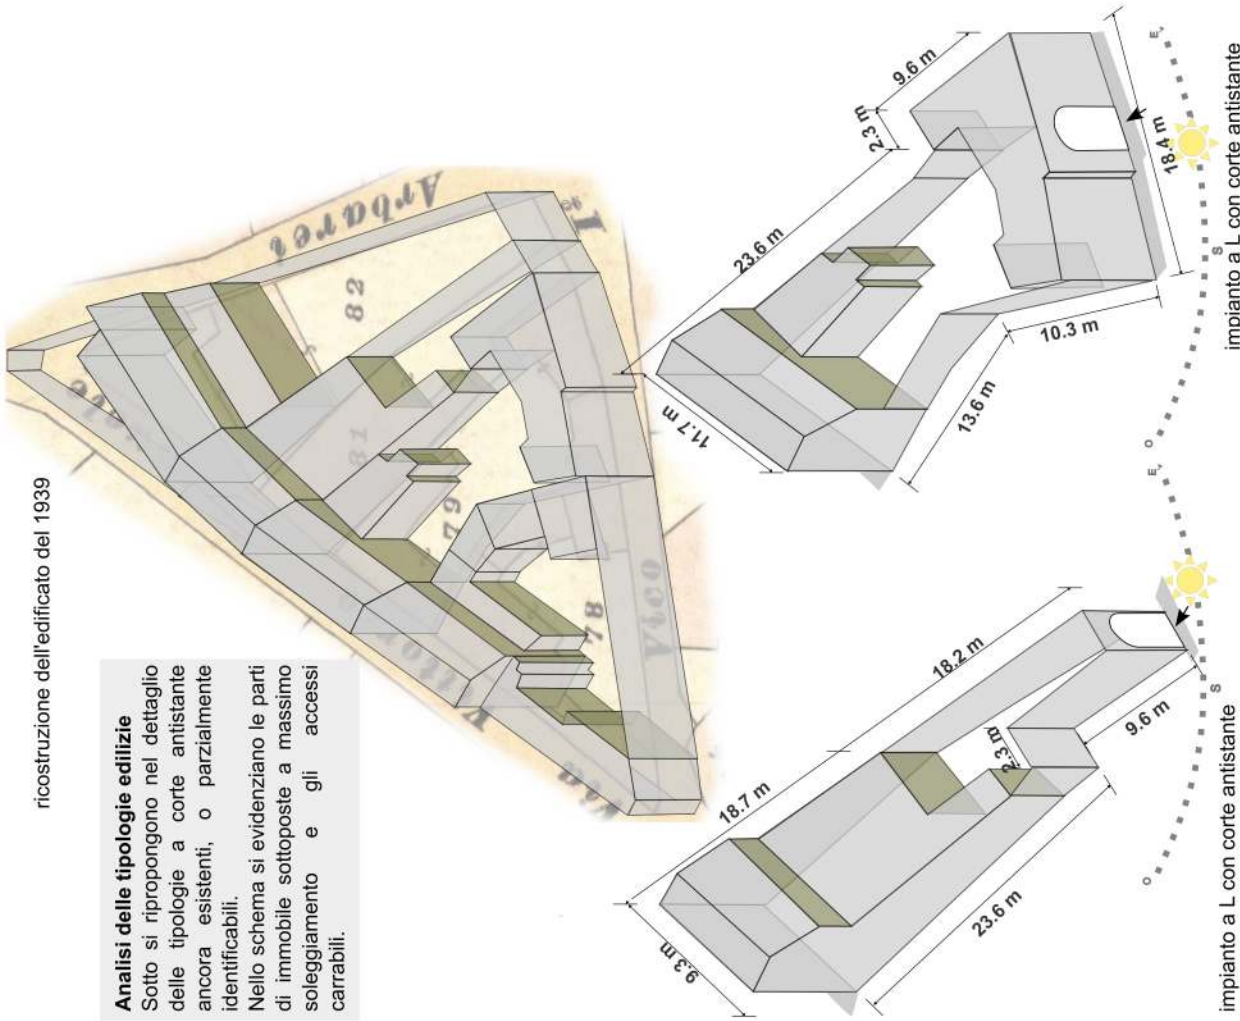
**Analisi delle tipologie edilizie**  
Sotto si ripropongono nel dettaglio delle tipologie a corte antistante ancora esistenti, o parzialmente identificabili.  
Nello schema si evidenziano le parti di immobile sottoposte a massimo soleggiamento e gli accessi carrabili.

impianto a L con corte antistante
