Carta di impianto 1939 \_ Individuazione Unità Edilizie

**IL CENTRO DI PRIMA E ANTICA FORMAZIONE**  
Riconoscimento dell'edificato \_ isolato 19

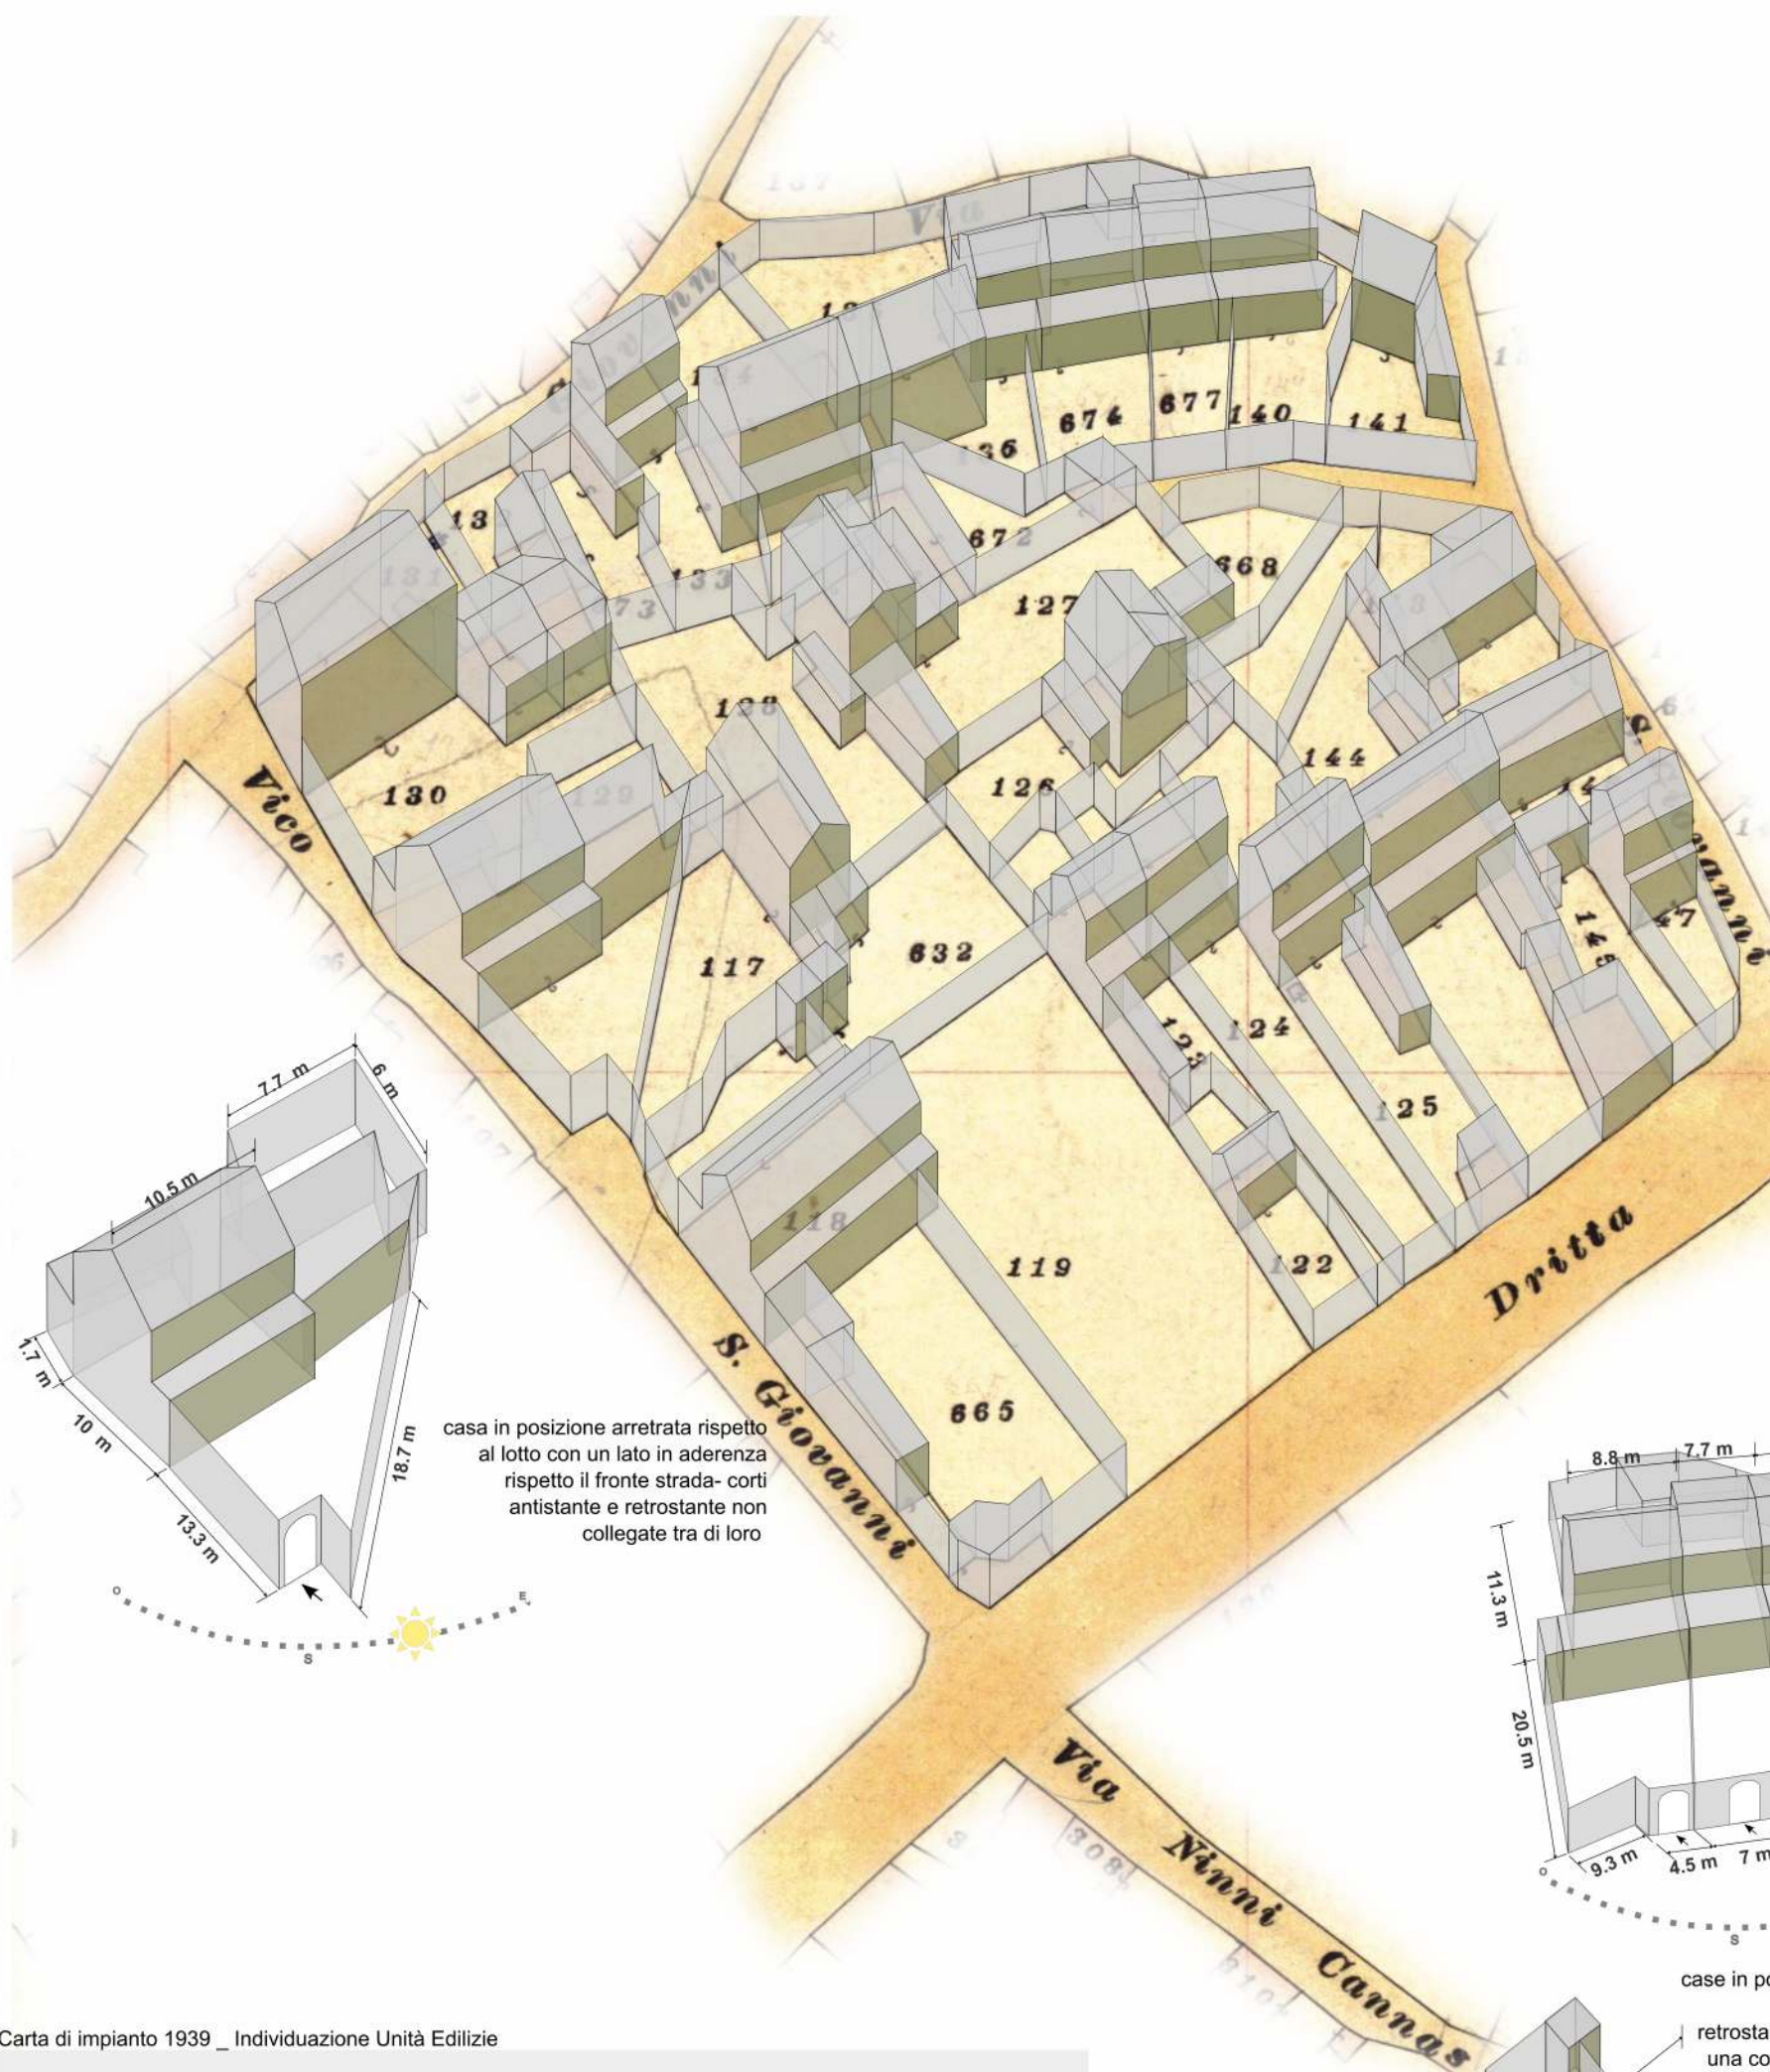
**Isol.19.C**

Dall'ipotetica ricostruzione dell'edificato del 1939, si identificano poche costruzioni che hanno mantenuto le caratteristiche originarie. Particolarmente conservati i prospetti sul Vico I San Giovanni.

- la **UMI 1** edificio che ha mantenuto le caratteristiche architettoniche e tipologiche
- la **UMI 2** edificio di recente realizzazione
- le **UMI 3, 4 5 e 6** ospitano edifici di recente realizzazione che possono conservare pochi elementi dell'edificato storico. Le tipologie originarie vedevano la presenza di edifici con corte antistante e retrostante.

- la **UMI 7** l'edificio attualmente presente rispecchia tipologicamente la costruzione storica ma con rapporti volumetrici non rispondenti all'edificato storico.

- le **UMI 8, 9, 10, 11, 12, 13, 14, 15, 16, e 17** nascono dal frazionamento di UMI più ampie che con il tempo hanno subito interventi di edificazione che hanno modificato radicalmente l'edificato storico. Non sono riconoscibili le tipologie storiche

- le **UMI 18, 19, 20, 21** pur con ampliamenti consistenti eseguiti in epoca recente mantengono le caratteristiche tipologiche dell'edificazione storica riportata sulla cartografia.

- le **UMI 22, 23, 24, 25, 26 27** consistono tutte in edifici di recente realizzazione che hanno stravolto l'edificato storico
- la **UMI 28** pur con alcune superfetazioni presenta gli aspetti formali e tipologici dell'edificazione storica, in particolar modo dal punto di vista tipologico

- le **UMI 29 e 30** conservano gli aspetti tipologici ma le costruzioni hanno subito variazioni consistenti dal punto di vista formale e dei rapporti volumetrici

- la **UMI 31** consiste in un edificio di recente realizzazione con caratteristiche formali, architettoniche, tipologiche non legate con il passato edificio storico
