Individuazione isolato n. 22

## IL CENTRO DI PRIMA E ANTICA FORMAZIONE Riconoscimento dell'edificato \_ isolato 22

# ISOL.22.B

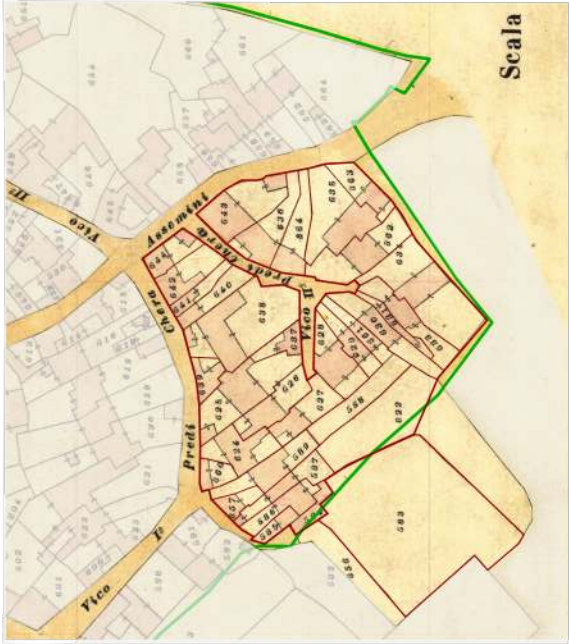
Carta di impianto 1939 \_ Individuazione Unità Edilizie

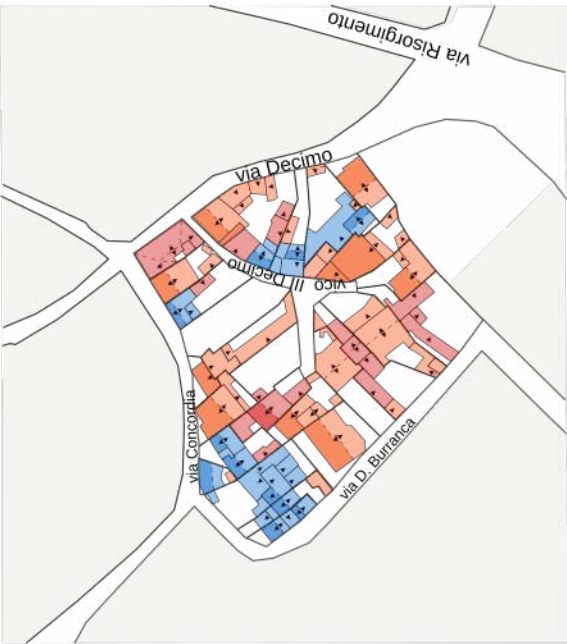
Dal raffronto tra la carta d'impianto del 1939 e la documentazione cartografica e fotografica dello stato attuale è possibile ipotizzare una prima **datazione** dell'edificato. Inoltre nell'individuare le **UMI - unità minime di intervento** - si evince:

| | Edifici riconducibili al periodo antecedente il 1939 |
| | Edifici riconducibili al periodo 1939 - 1950 |
| | Edifici riconducibili al periodo 1950 - 1970 |
| | Edifici riconducibili al periodo successivo al 1970 |
| | Edifici parzialmente riconducibili al periodo antecedente il 1939 |

Datazione dell'edificato

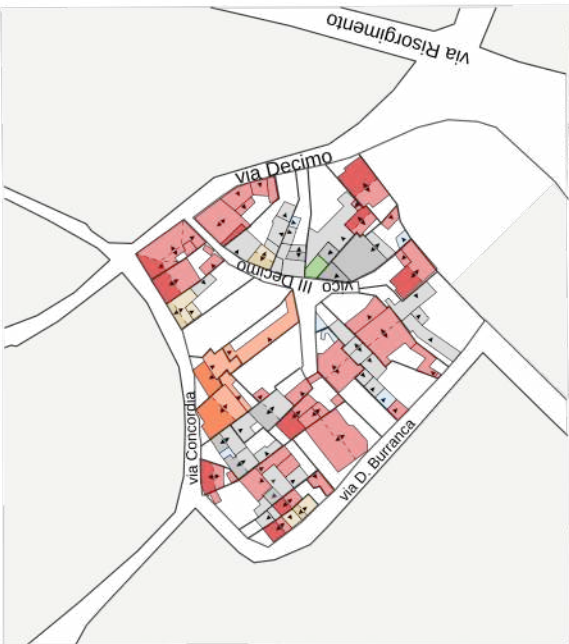
L'**analisi tipologica** **materica delle coperture** rappresenta un'importante e utile lettura dell'edificato. A posteriori è possibile affermare che i dati rilevati non sono direttamente riconducibili alla datazione dei fabbricati.

| | Falda singola inclinata | | Tegole portoghesi |
| | Doppia falda inclinata | | Tegole marsigliesi |
| | Copertura piana | | Lastre in amianto |
| | Coppi sardi | | Altri materiali |

Analisi delle coperture

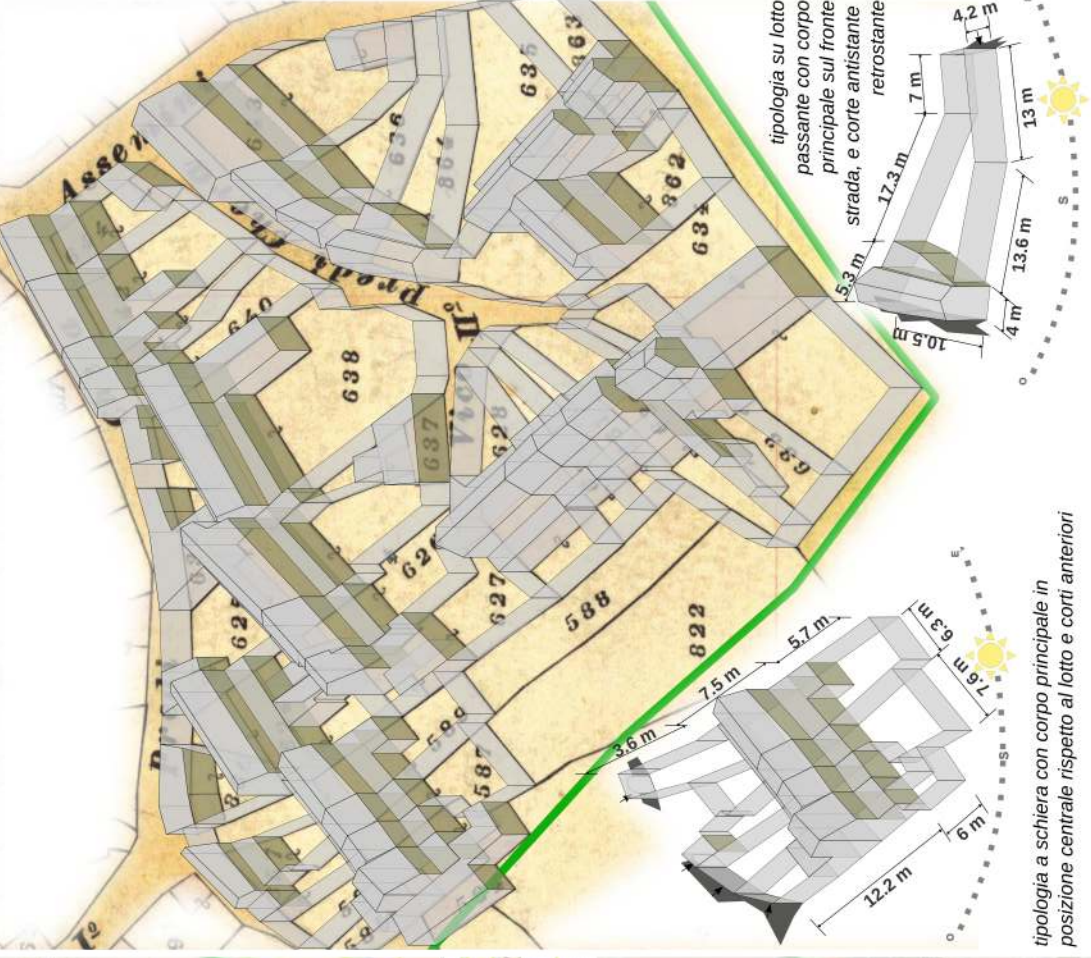
tipologia a schiera con corpo principale in posizione centrale rispetto al lotto e corti anteriori

Carta di impianto 1939 \_ Individuazione Unità Edilizie

Dall'ipotesica ricostruzione dell'edificato del 1939, si evidenzia la riorganizzazione e sviluppo dell'isolato. Si identificano poche costruzioni che hanno mantenuto le caratteristiche originarie.

- Di seguito una breve descrizione per ciascuna UMI.
- la UMI 1 ha notevolmente ampliato la superficie coperta, cambiando completamente l'impianto originario.

- la UMI 2 ha mantenuto il corpo edificato lungo il fronte di via Concordia, ma per le caratteristiche edilizie visibili, si presume sia stato ricostruito in epoca recente.

- la UMI 3 hanno parzialmente mantenuto un impianto coerente con la struttura originaria, conservando parti originali dello stesso. Si tratta di un edificio a 2 piani con un prospetto in aderenza alla via Concordia, e corte retrostante accessibile dal vicolo Decimo III.

- la UMI 4, che oggi risulta essere un lotto libero, aveva un impianto a L ubicato sul lotto in modo da costituire una corte ed una corte retrostante.

- le UMI 5, 6, 7 e 8 di cui oggi non rimane testimonianza, molto probabilmente erano occupate da tipologie a 2 piani con corte anteriore e posteriore.

- le UMI 9, 10, 11, 12 e 13 hanno parzialmente mantenuto un impianto coerente con la struttura originaria, conservando parti originali dello stesso. Si tratta di edifici a 2 piani con corte antistante e retrostante.

- la UMI 15 nel 1939 era un lotto libero.
  - le UMI 16, 17, 18, 19 e 21 di cui oggi non rimane testimonianza, molto probabilmente erano occupate da tipologie a 2 piani con corte anteriore e posteriore.

- le UMI 22 e 23 di cui oggi non rimane testimonianza, erano probabilmente delle tipologie a 2 piani ubicate in fondo al lotto con ampia corte antistante.

- le UMI 24 e 25 hanno parzialmente mantenuto un impianto coerente con la struttura originaria, conservando parti originali dello stesso. Si tratta di edifici a 2 piani con un prospetto in aderenza al vico Decimo III, e corte antistante, con accesso carrabile dalla via Decimo.

- la UMI 26 ha mantenuto l'impianto originario, ma non le caratteristiche storiche. Si tratta di un corpo edilizio a L con due prospetti su fronte strada, corte antistante e accesso carrabile dalla via Decimo.
