Individuazione isolotto n. 23

## IL CENTRO DI PRIMA E ANTICA FORMAZIONE

### Riconoscimento dell'edificio \_ isolotto 23

# Isolotto 23.B

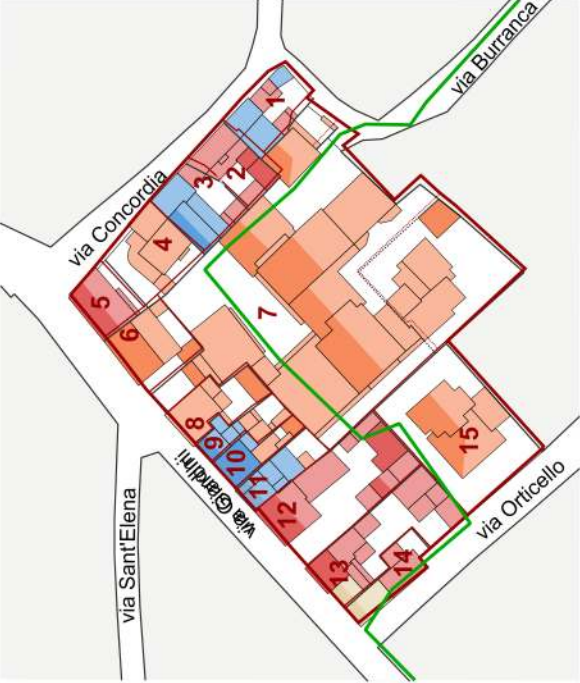
Datazione dell'edificio

- Edifici riconducibili al periodo antecedente il 1939
- Edifici riconducibili al periodo 1939 - 1950
- Edifici riconducibili al periodo 1950 - 1970
- Edifici riconducibili al periodo successivo al 1970
- Edifici parzialmente riconducibili al periodo antecedente il 1939

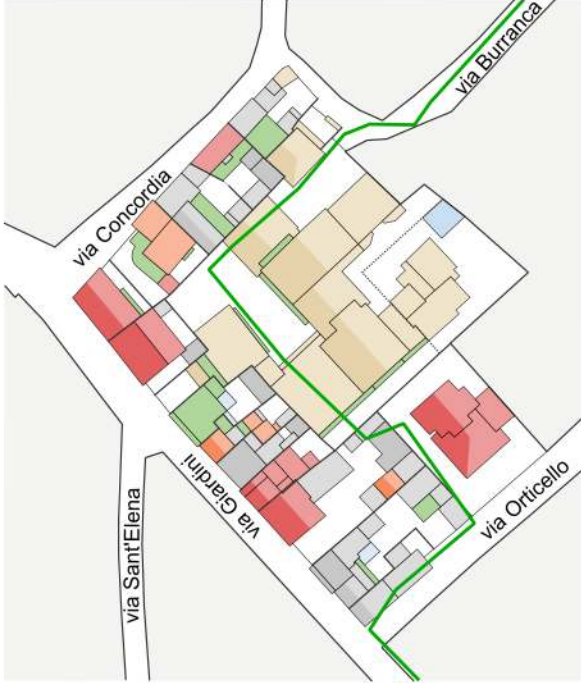
Analisi delle coperture

**L'analisi tipologica materica delle coperture** rappresenta un'importante e utile lettura dell'edificio. A posteriori è possibile affermare che i dati rilevati non sono direttamente riconducibili alla datazione dei fabbricati.

| | Falda singola inclinata | | Tegole portoghesi |
| | Doppia falda inclinata | | Tegole marsigliesi |
| | Copertura piana | | Lastre in amianto |
| | Coppi sardi e simili | | Altri materiali |
