Individuazione isolato n. 24

## IL CENTRO DI PRIMA E ANTICA FORMAZIONE

### Riconoscimento dell'edificato \_ isolato 24

# Isol.24.B

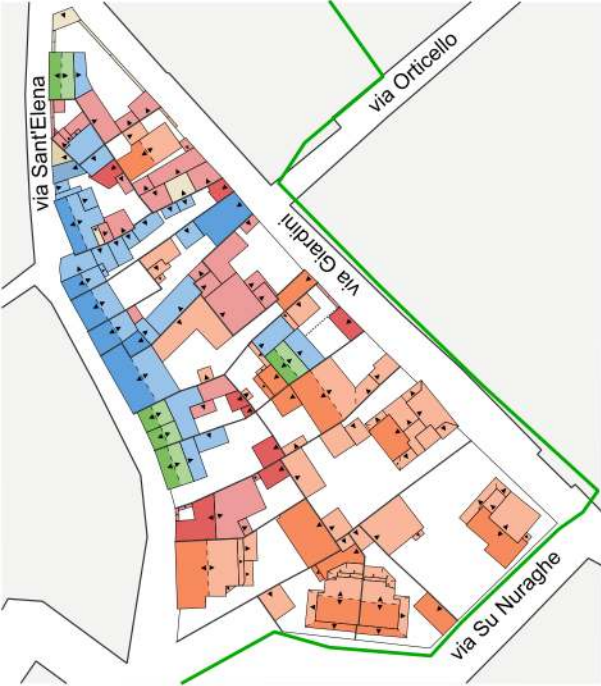
Datazione dell'edificato

- Edifici riconducibili al periodo antecedente il 1939
- Edifici riconducibili al periodo 1939 - 1950
- Edifici riconducibili al periodo 1950 - 1970
- Edifici riconducibili al periodo successivo al 1970
- Edifici parzialmente riconducibili al periodo antecedente il 1939

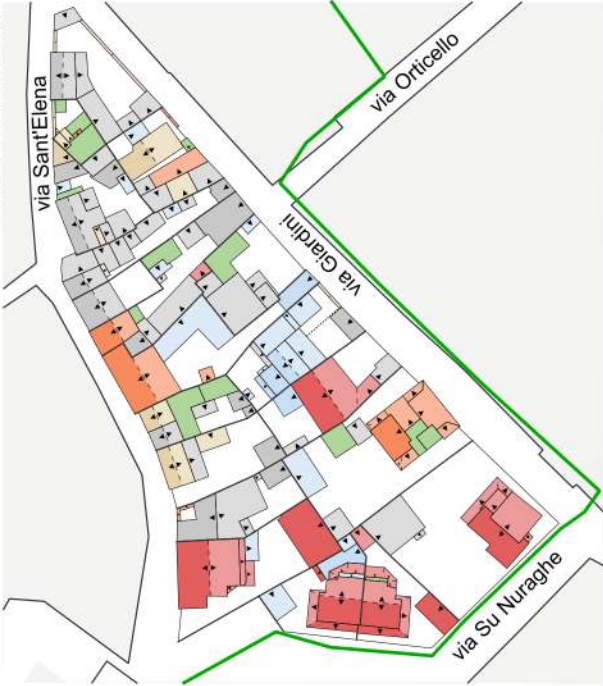
Analisi delle coperture

L'analisi tipologica **materica delle coperture** rappresenta un'importante e utile lettura dell'edificato. A posteriori è possibile affermare che i dati rilevati non sono direttamente riconducibili alla datazione dei fabbricati.

| | Falda singola inclinata | | Tegole portoghesi |
| | Doppia falda inclinata | | Tegole marsigliesi |
| | Copertura piana | | Lastre in amianto |
| | Coppi sardi e simili | | Altri materiali |
