Individuazione isolato n. 28

## IL CENTRO DI PRIMA E ANTICA FORMAZIONE

### Riconoscimento dell'edificato \_ isolato 28

# Isol.28.B

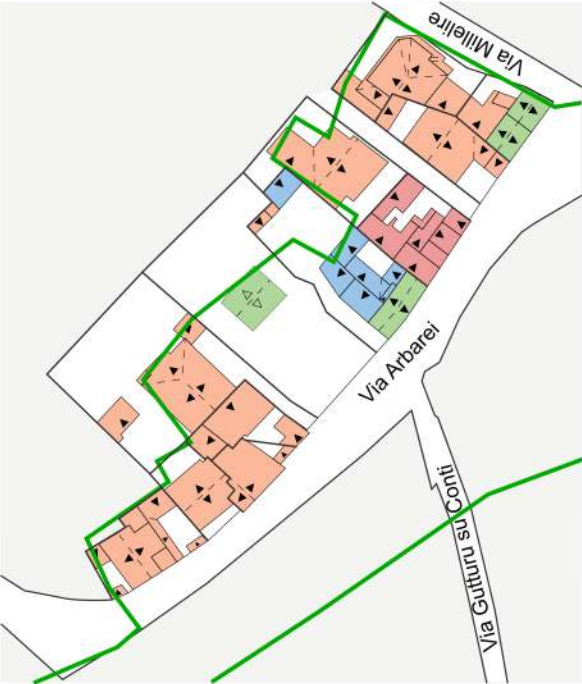
Datazione e Individuazione Unità Minime di Intervento

Dal raffronto tra la carta d'impianto del 1939 e la documentazione cartografica e fotografica dello stato attuale è possibile ipotizzare una prima **datazione** dell'edificio. Inoltre nell'individuare le **UMI - unità minime di intervento** - si evince che:

- Edifici riconducibili al periodo antecedente il 1939
- Edifici riconducibili al periodo 1939 - 1950
- Edifici riconducibili al periodo 1950 - 1970
- Edifici riconducibili al periodo successivo al 1970
- Edifici parzialmente riconducibili al periodo antecedente il 1939

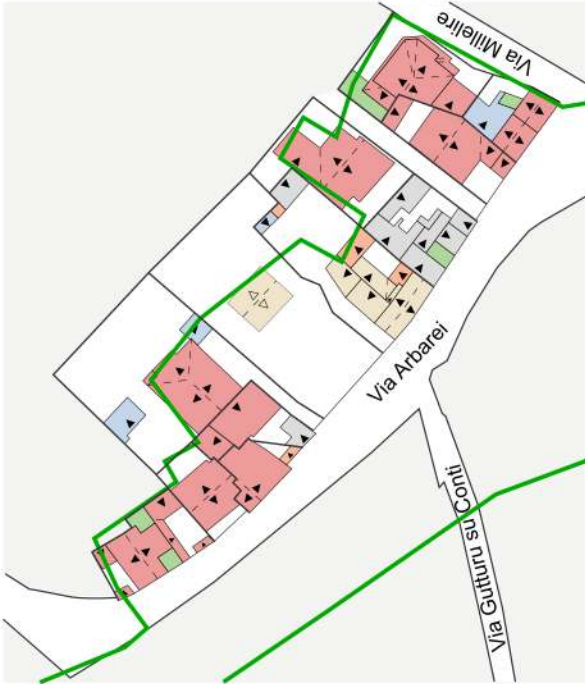
Analisi delle coperture

L'analisi tipologico materica delle coperture rappresenta un'importante e utile lettura dell'edificio. A posteriori è possibile affermare che i dati rilevati non sono direttamente riconducibili alla datazione dei fabbricati.
