Individuazione isolato n. 31

# IL CENTRO DI PRIMA E ANTICA FORMAZIONE

## Riconoscimento dell'edificato \_ isolato 31

# ISOL.31.B

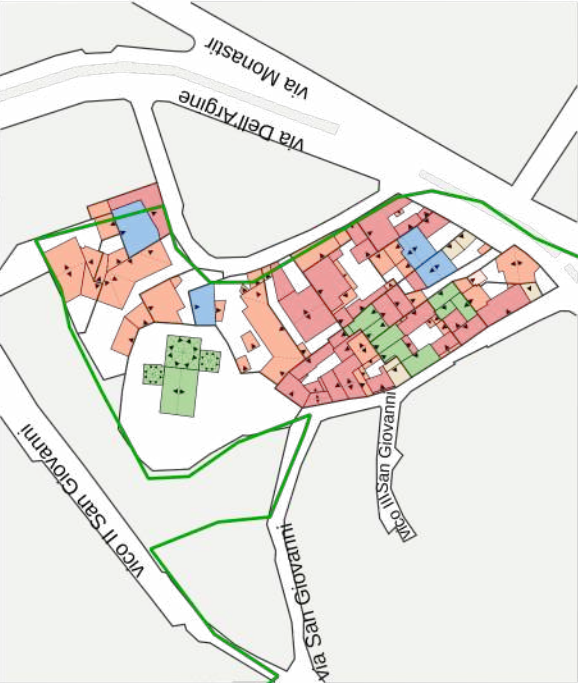
Datazione dell'edificato

| | Edifici riconducibili al periodo antecedente il 1939 |
| | Edifici riconducibili al periodo 1939 - 1950 |
| | Edifici riconducibili al periodo 1950 - 1970 |
| | Edifici riconducibili al periodo successivo al 1970 |
| | Edifici parzialmente riconducibili al periodo antecedente il 1939 |

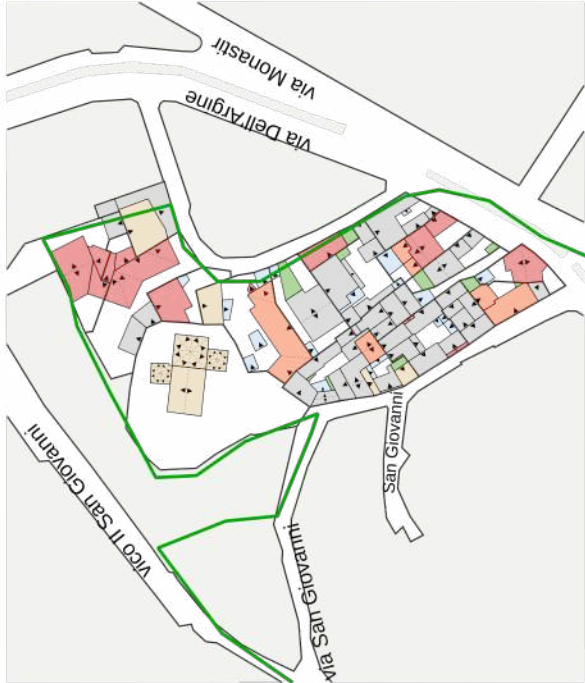
Analisi delle coperture

**L'analisi tipologico materica delle coperture**

rappresenta un'importante e utile lettura dell'edificato. A posteriori è possibile affermare che i dati rilevati non sono direttamente riconducibili alla datazione dei fabbricati.

| | Falda singola inclinata | | Tegole portoghesi |
| | Doppia falda inclinata | | Tegole marsigliesi |
| | Copertura piana | | Lastre in amianto |
| | Coppi sardi | | Altri materiali |
