#### LOCALIZZAZIONE

**Indirizzo** via Croce Santa - via Unione - via Roma - via Arbarei - via Monastir - via XI Febbraio  
**Estensione** 1752 m<sup>2</sup>

#### SEZIONE DESCRITTIVA

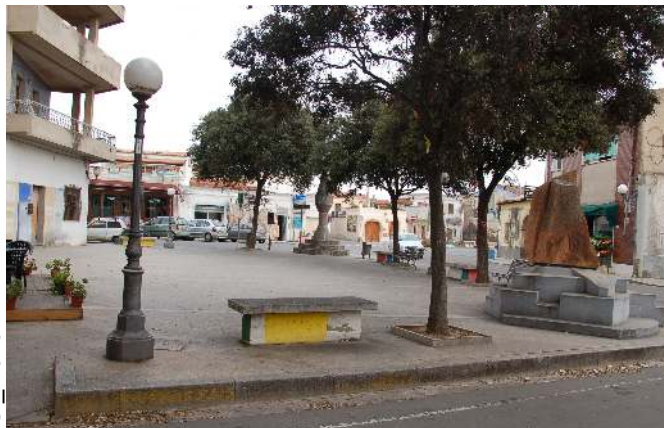
C \_ 2016

**Architettonici:** Arredo urbano e illuminazione pubblica in stato di degrado, quinte prospettiche da valorizzare

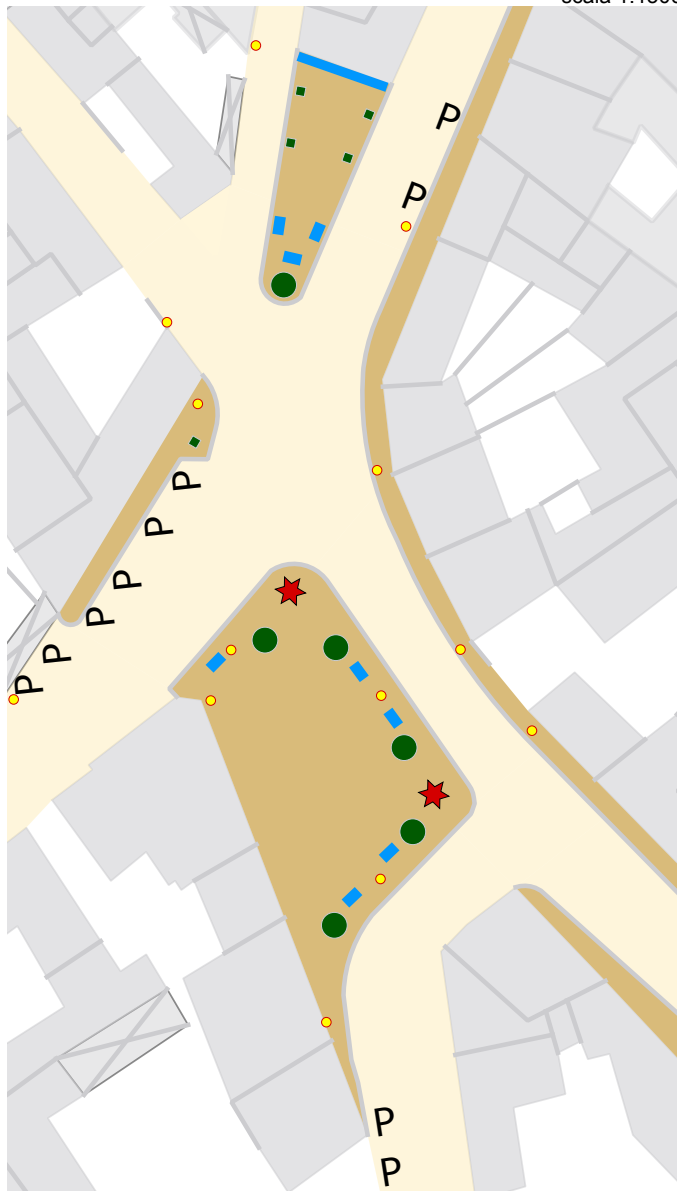
- Illuminazione pubblica
- Fioriera
- Aiuola
- ★ Monumento
- Seduta
- P Posteggio auto
