### LOCALIZZAZIONE

**Indirizzo** via Risorgimento - via Concordia - via Unione  
**Estensione** 910 mq

### SEZIONE DESCRITTIVA

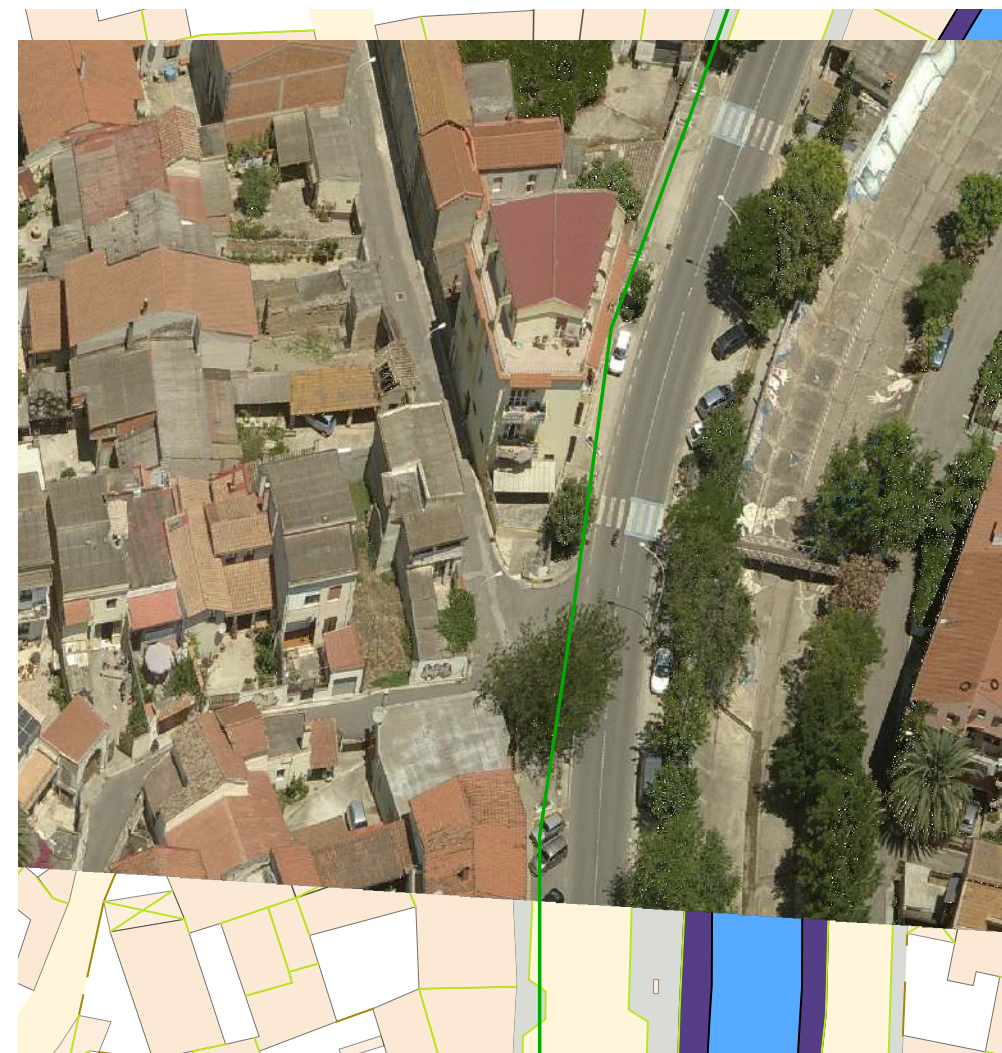
A\_2016

**Punti di debolezza**  
 Sociali: Fruizione ridotta a causa di organizzazione spaziale adeguata  
 Architettonici: Arredo urbano in stato di degrado. Illuminazione pubblica non adeguata. Pavimentazione incoerente con il contesto e frammentaria (presenza sia di conglomerato bituminoso che di piastrelle di cemento). Quinte prospettiche da valorizzare  
 Urbanistici: Eccessiva funzione veicolare, eccessiva presenza di parcheggi sul lato del fiume
