## LOCALIZZAZIONE

indirizzo via San Giovanni 16  
foglio 5 all. A  
mappale 104-3818  
classificazione  
18.26.1 edificio da riqualificare RQ1  
18.26.2 edificio di nuova costruzione N

IL CENTRO DI PRIMA E ANTICA FORMAZIONE  
Unità Minima di Intervento 26 \_ Isolato 18

18.26a

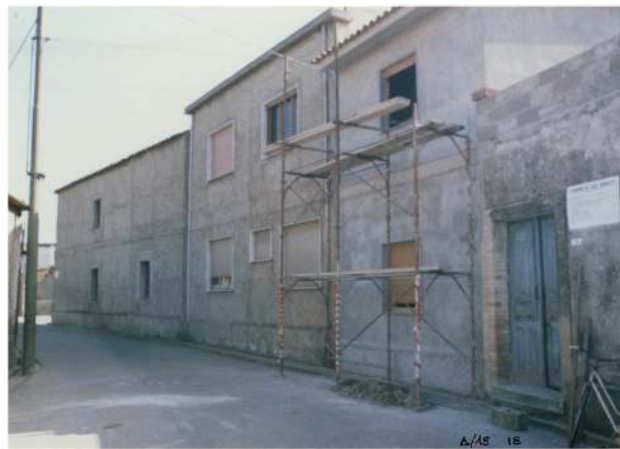
Foto a 45° \_ Classificazione degli edifici

**18.26.1** alterazione visivo percettiva (tegole portoghesi)  
alterazione rispetto al tessuto storico ( falde fuori misura >5m, ampliamento volumetrico)  
**18.26.2** alterazione visivo percettiva (lastre in cemento amianto e lastre metalliche)  
alterazione rispetto al tessuto storico ( falde fuori misura >5m)
