## LOCALIZZAZIONE

indirizzo via San Giovanni 53\_ vico III San Giovanni 6  
foglio 5 all. A  
mappale 3079  
classificazione  
30.4.1 edificio da riqualificare RQ2  
30.4.2 edificio alterato o di nuova costruzione N

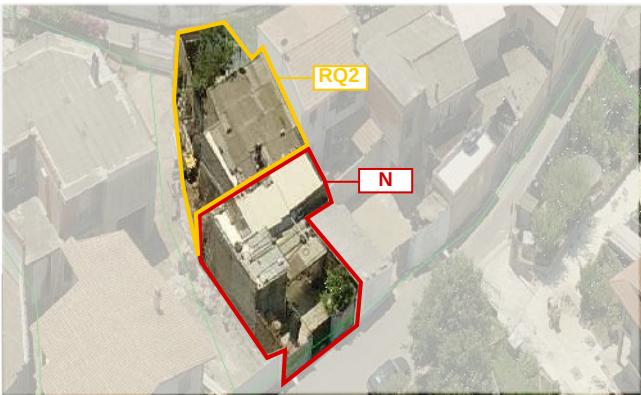
Foto a 45° \_ Classificazione degli edifici

30.4.1 alterazione visivo percettiva (copertura in lastre di cemento amianto e lastre metalliche)  
alterazione rispetto al tessuto storico  
30.4.2 alterazione visivo percettiva (copertura in lastre di cemento amianto)  
alterazione rispetto al tessuto storico
