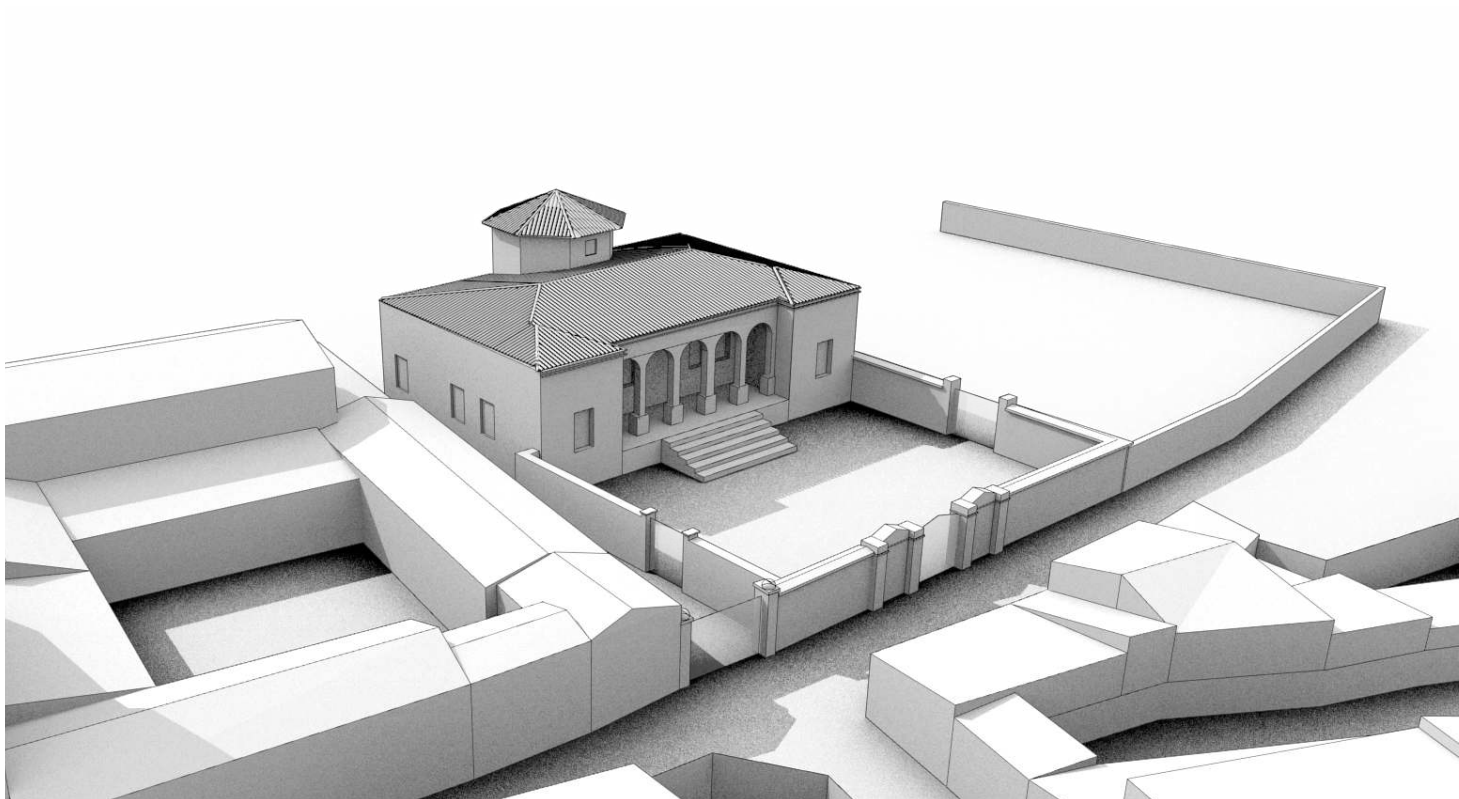
Modello 3D \_ Criticità stato attuale

- Facciate o elementi da valorizzare
- Facciate o elementi da mascherare o riqualificare
- Elementi incoerenti

Elementi da conservare e da valorizzare

- manutenzione ordinaria
- manutenzione straordinaria
- restauro scientifico
- restauro e risanamento conservativo
- eliminazione degli elementi incongrui con il contesto e non idonei al monumento

- in caso di sostituzione delle coperture, la realizzazione dovrà essere per materiali e per disegno congrui al monumento e al contesto storico

- tinteggiature rispettose del monumento e del contesto storico

- in caso di sostituzione gli infissi, i sistemi oscuranti e di protezione dovranno avere caratteristiche tradizionali per materiali e disegno, secondo quanto previsto nelle NTA

- conservazione e valorizzazione degli elementi architettonici tradizionali

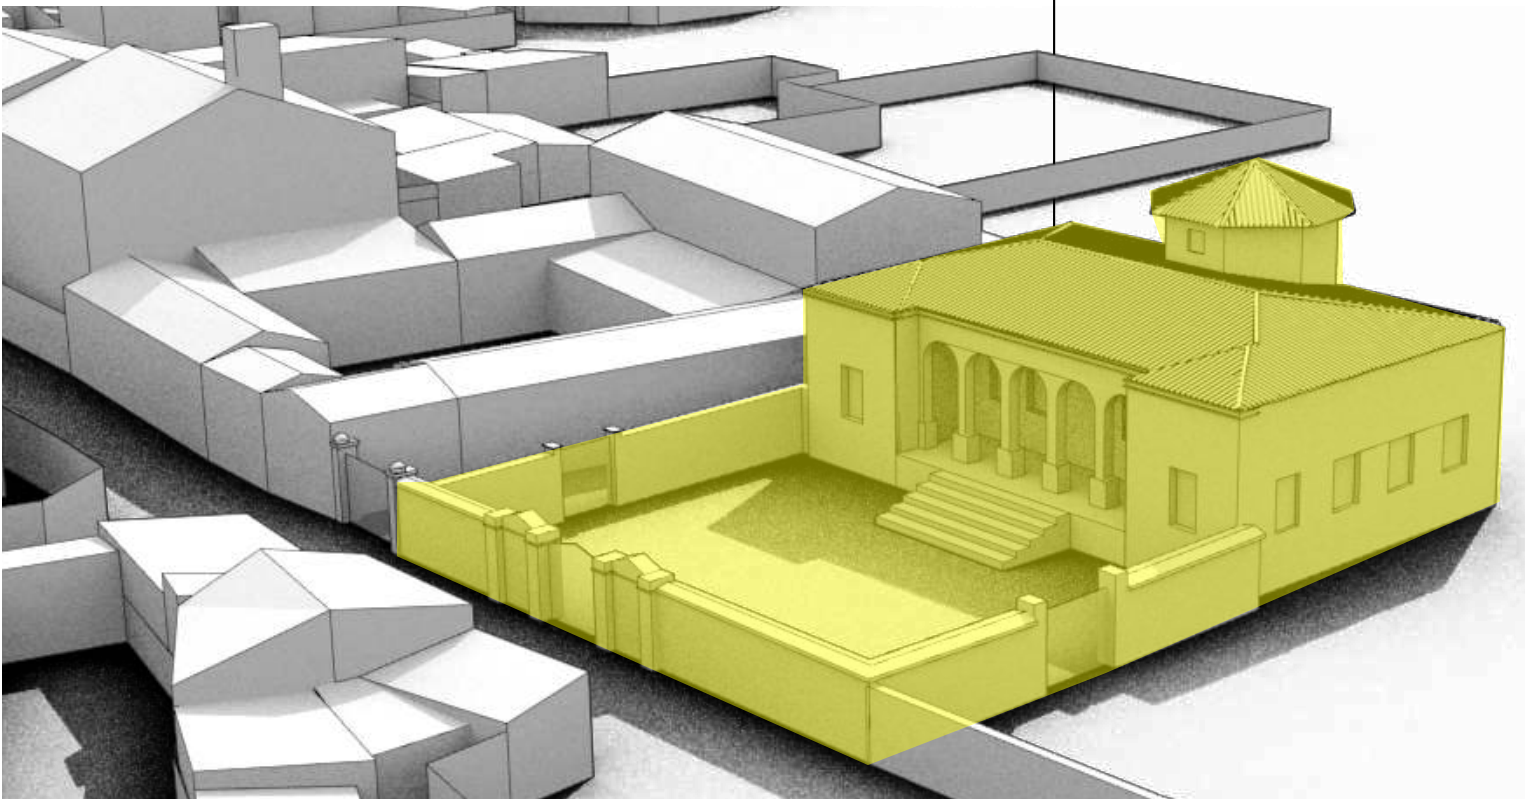
Modello 3D \_ Possibili scenari futuri
